**RAPPORT  
betreffende een  
verkennd  
bodemonderzoek  
Hoge Rijndijk 12  
te Zoeterwoude Rijndijk**

Datum : 9 juni 2017  
Kenmerk : 1703K311/JHA/rap1

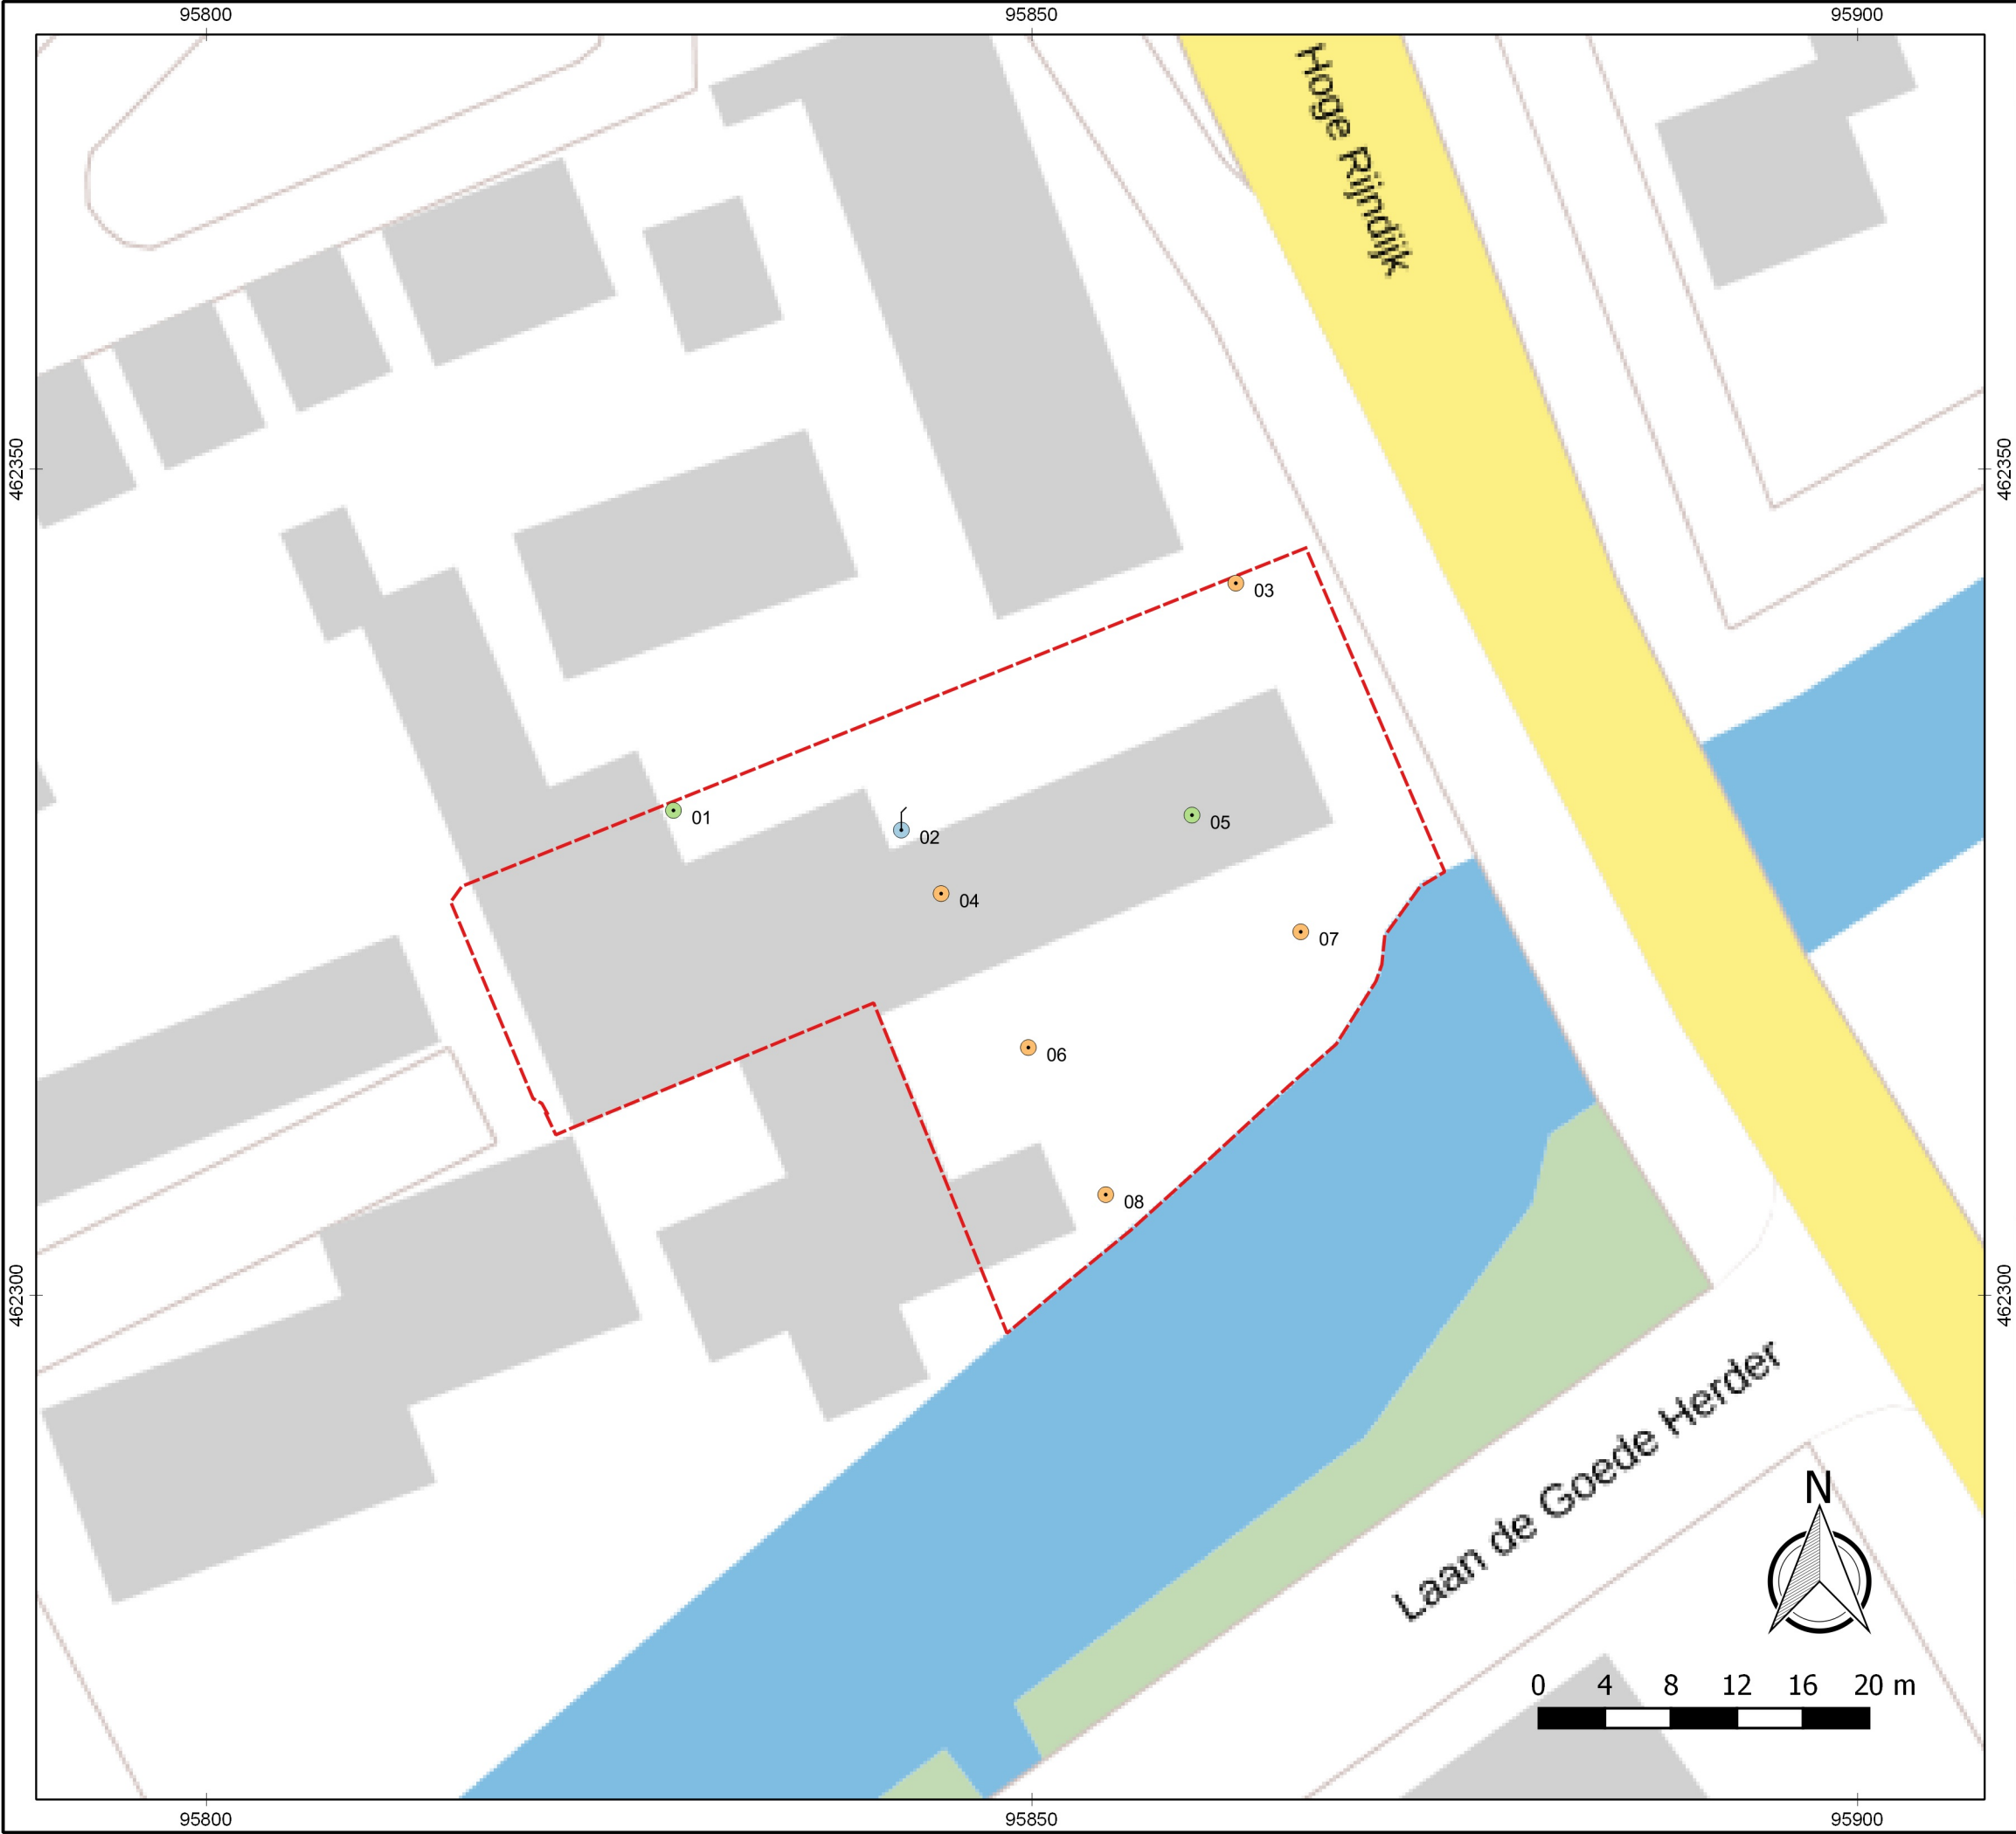
1.2 SITUATIEKENING

De veldwerkzaamheden zijn op 16 mei 2017 uitgevoerd. Op 23 mei 2017 heeft bemonstering van het grondwater plaatsgevonden. De uitgevoerde boringen zijn beschreven in tabel 4. De onderzoekslocatie en de posities van de meetpunten zijn weergegeven in de situatietekening van bijlage 1.2.

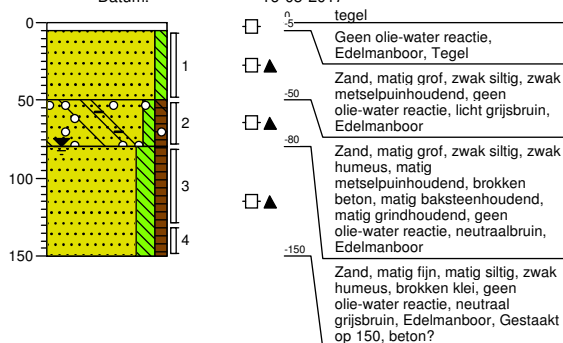
**Boring:****01a**

| <i>Boring</i> | <i>Diepte<br/>[m-mv]</i> | <i>Samenstelling</i> | <i>Bijzonderheden</i> |
|---|---|---|---|
| 01 / 01A / 01B | 0,05 – 0,50<br>0,50 – 0,80 | matig grof zand<br>matig grof zand | zwak metselpuinhoudend<br>matig baksteen-, metselpuinhoudend, brokken beton |

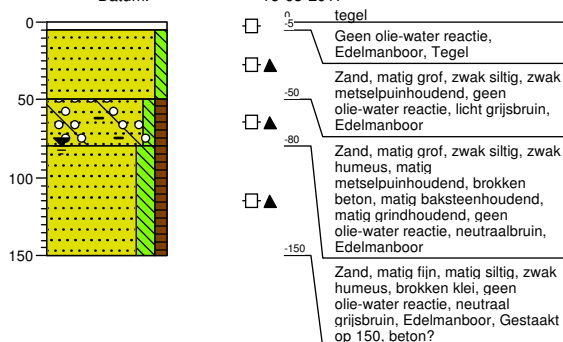
**Boring:****02**

| <i>Boring</i> | <i>Diepte<br/>[m-mv]</i> | <i>Samenstelling</i> | <i>Bijzonderheden</i> |
|---|---|---|---|
| 02 | 0,07 – 0,50<br>0,50 – 0,80 | matig fijn zand<br>matig fijn zand | resten metselpuin<br>zwak baksteen- en metselpuinhoudend |

| <i>Peilbuisnummer</i> | <i>Filterstelling<br/>[m-mv]</i> | <i>Grondwaterstand<br/>[m-mv]</i> | <i>Metingen</i> | | | |
|---|---|---|---|---|---|---|
| 02 | 1,20 – 2,20 | 0,95 | 7,67 | 970 | 8,4 | nee |

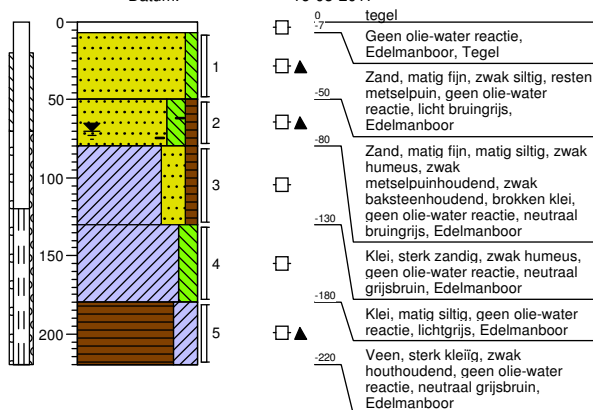
**Boring:****03**

| <i>Boring</i> | <i>Diepte<br/>[m-mv]</i> | <i>Samenstelling</i> | <i>Bijzonderheden</i> |
|---|---|---|---|
| 03 | 0,00 – 0,10 | matig fijn zand | zwak sintel- en grindhoudend |

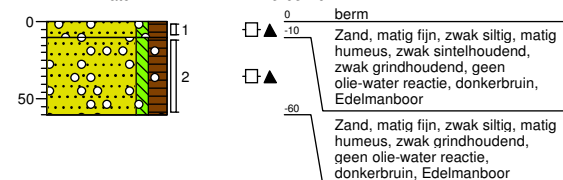
**Boring:****04**

| <i>Boring</i> | <i>Diepte<br/>[m-mv]</i> | <i>Samenstelling</i> | <i>Bijzonderheden</i> |
|---|---|---|---|
| 04 | 0,19 – 0,30 | matig fijn zand | zwak metselpuinhoudend |

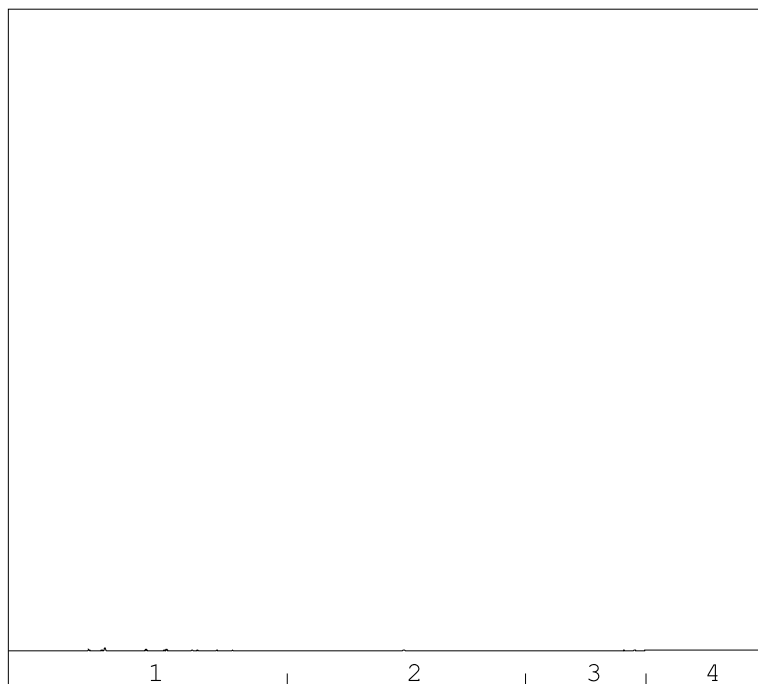
## OLIECHROMATOGRAM

Monstercode : 5430765  
Project omschrijving : 1703K311-Hoge Rijndijk 12 te Zoeterwoude Rijndijk  
Uw referentie : 02-1-1  
Methode : minerale olie (florisil clean-up)

minerale olie gehalte: <50 µg/l
