**Nader bodemonderzoek  
Weipoortseweg 52  
Zoeterwoude**

**Projectnummer: A7349**

Definitief-versie 2

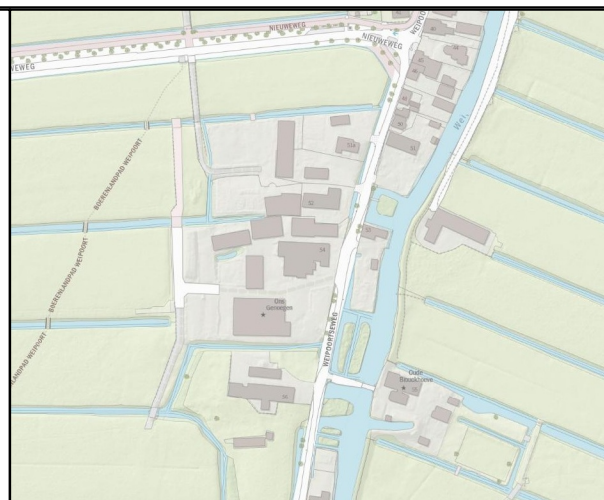
De heer De Ruijter is een erkend monsternemers welke wordt geaudit door Normec Certification te Geldermalsen. De plaats van de boringen staat weergegeven in bijlage B.

Tijdens de veldwerkzaamheden bleek dat ter plaatse van boring 103 het maaiveld ruim 50 centimeter lager lag dan ter plaatse van boring 101. Hierom is boring 103 niet geplaatst aangezien de verontreiniging zich bevindt in de bovengrond.

Opdrachtgever: Dhr. Van den Berg  
Projectnummer: A7349  
Locatie: Weipoortseweg 52 Zoeterwoude  
Getekend: PQU  
Formaat: A4  
Schaal: 1:200  
Schaal situatie: 1:5000  
Datum veldwerk: 21-9-21  
Veldwerker: BRU
