Datum: 23-11-2022; versie 1 (definitief)

Opdrachtnummer: 153595

### **VERKENNEND BODEMONDERZOEK**

Project: verbouw garage naar Bed en Breakfast (B&B),  
Weipoortseweg 6 te Zoeterwoude

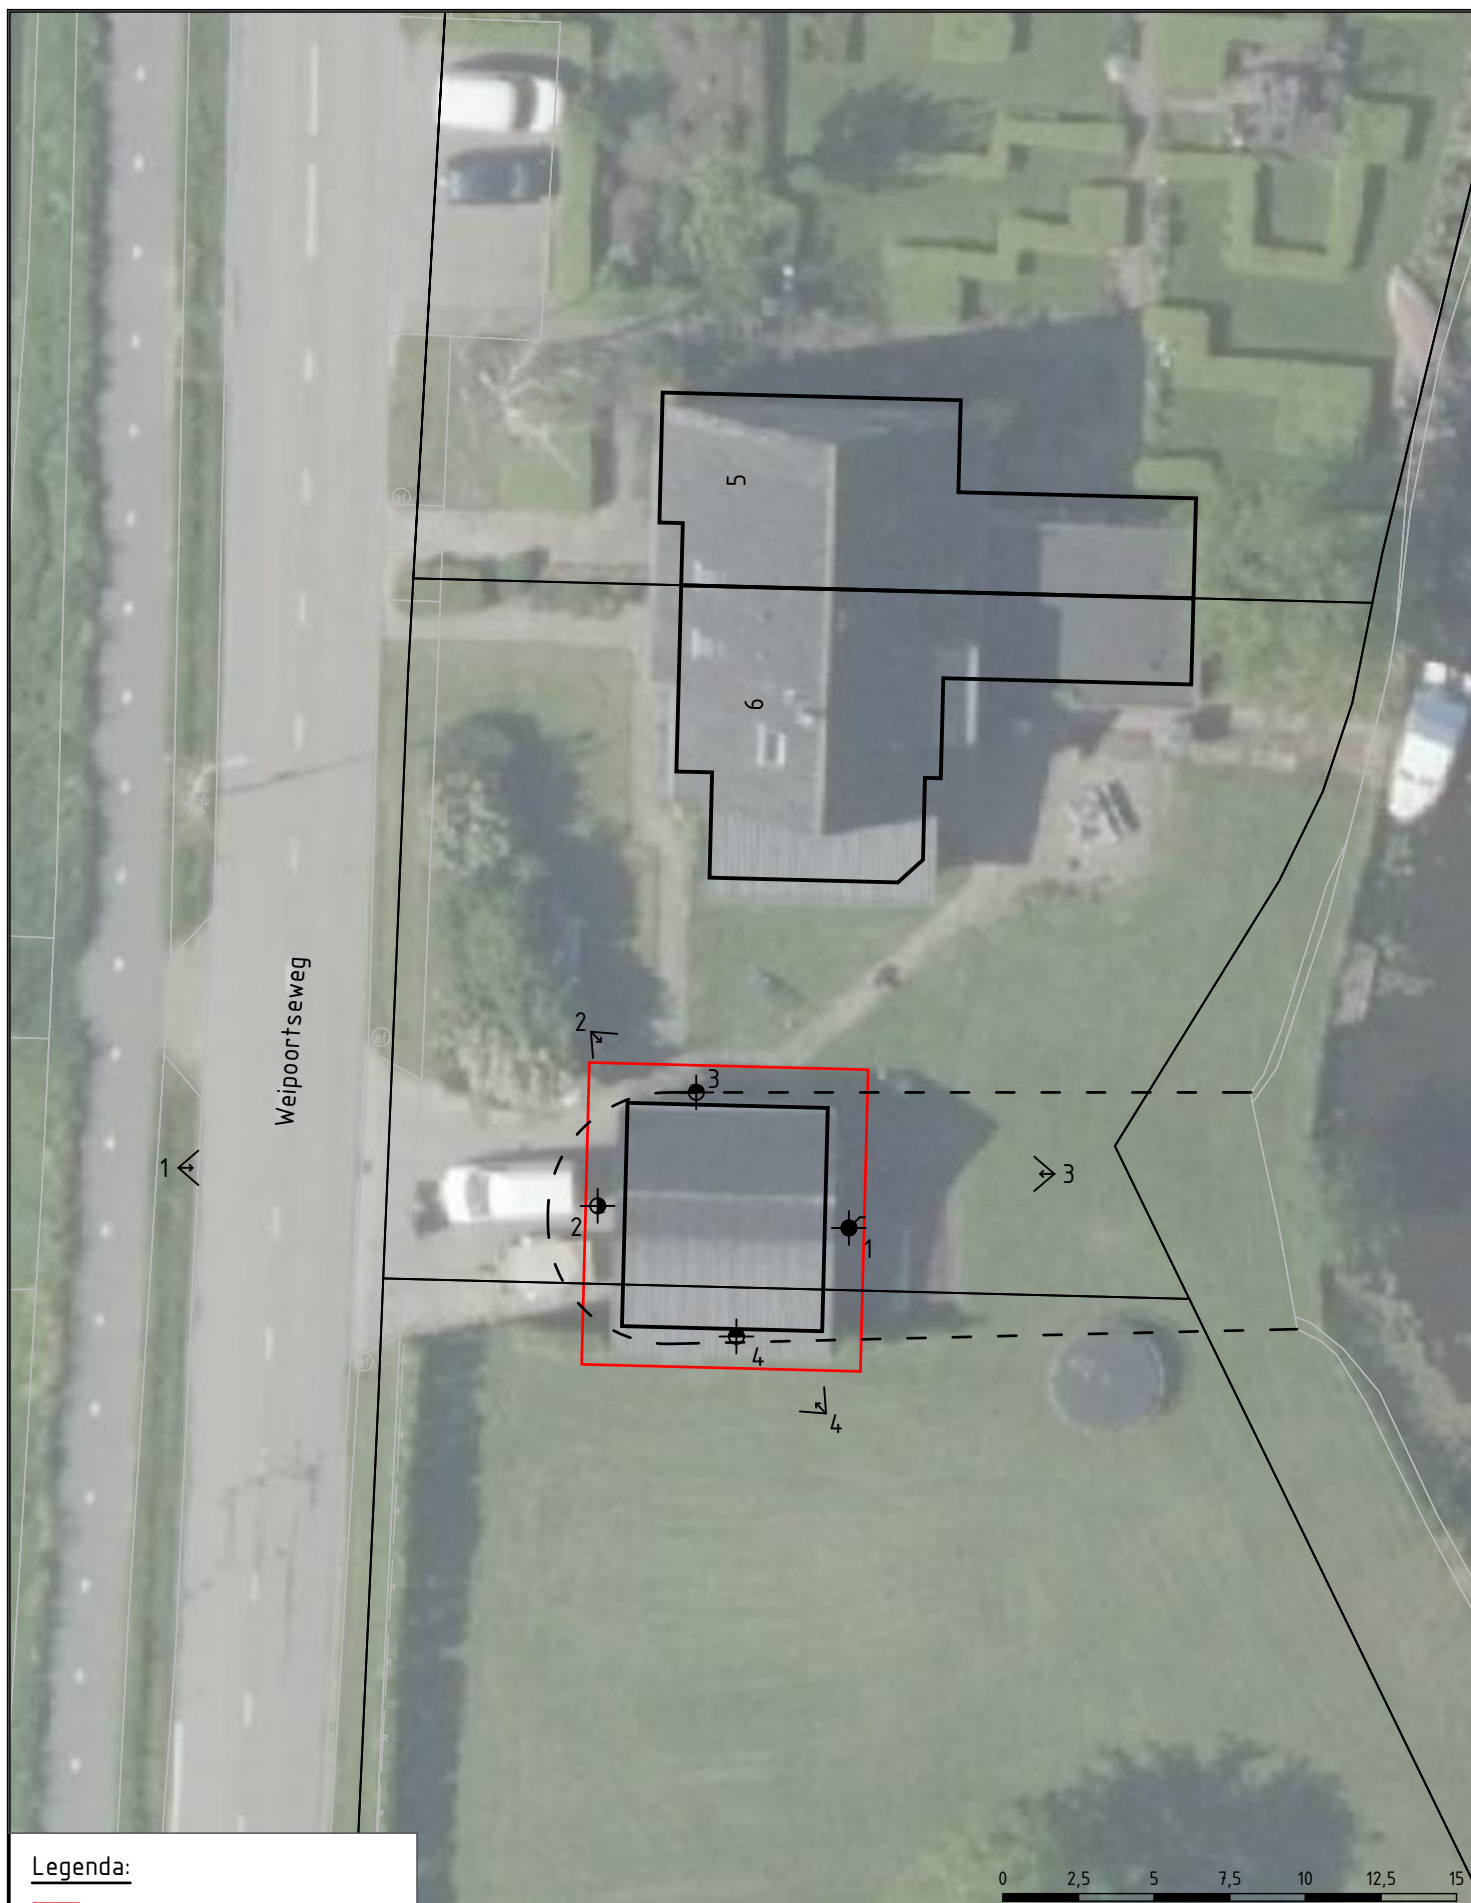
- onderzoekslocatie
- foto
- vml. contour
- Weipoortse Vliet

Verspreid over de onderzoekslocatie zijn in totaal vier boringen (nrs. 1 t/m 4) uitgevoerd. Boring 1 is tot een diepte van 3,0 m-mv verricht en afgewerkt met een peilfilter voor de bemonstering van het ondiepe grondwater. Boring 2 is tot een diepte van 2,0 m-mv uitgevoerd; de overige boringen tot 1,0 m-mv. De boorlocaties zijn op schaal ingetekend op de situatietekening (zie Bijlage 1.2).
