**RAPPORT  
betreffende een  
verkennd  
bodemonderzoek  
MFA Kort Ambacht Zuid  
te Zwijndrecht**

Datum : 14 maart 2014  
Kenmerk : 1401G023/DBI/rap1  
Auteur : De heer D.D.C.A. Bijl

In opdracht van Gemeente Zwijndrecht is een verkennend milieukundig bodemonderzoek verricht op de projectlocatie MFA Kort Ambacht Zuid te Zwijndrecht.

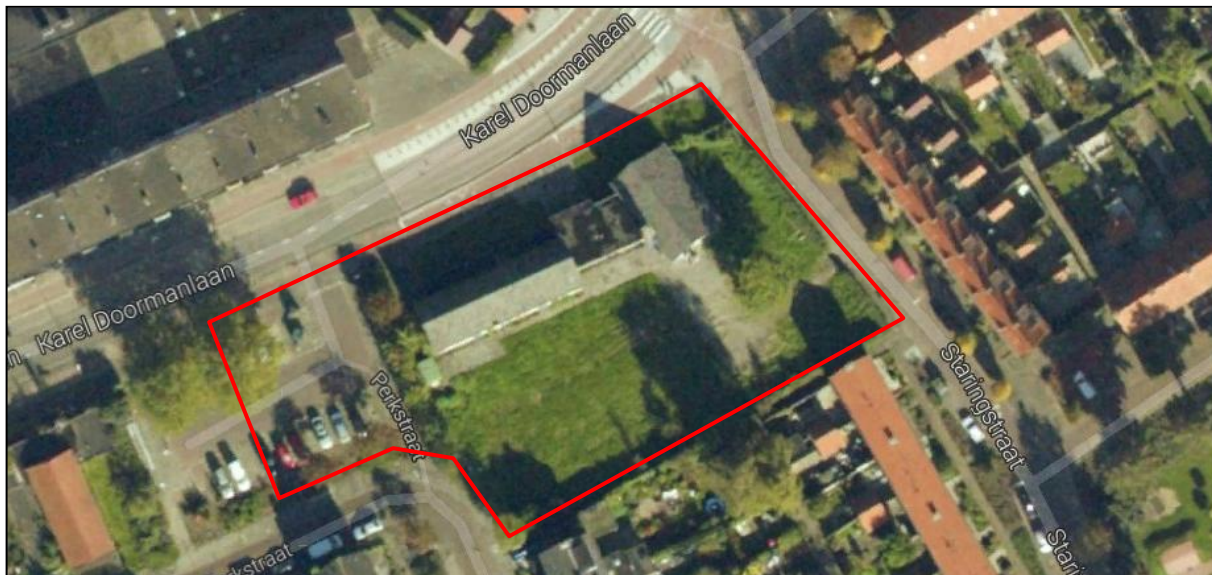
Op 28 februari 2014 heeft een locatie-inspectie plaatsgevonden inzake het (huidige) gebruik. Op de locatie bevindt zich momenteel een verouderd wijkgebouw (figuur 1). Rondom dit gebouw is een tuin aanwezig die voornamelijk bestaat uit een gazon. Het westelijke deel van het plangebied is in gebruik als parkeerplaats. Men is voornemens de huidige bebouwing te slopen en een multifunctioneel centrum (MFA) te realiseren. In het MFA komen een basisschool, gymzaal en een ruimte voor het wijkcentrum (figuur 2).

Figuur 1 Het plangebied (rood omlijnd) op een luchtfoto uit 2005 (bron: Google Earth)

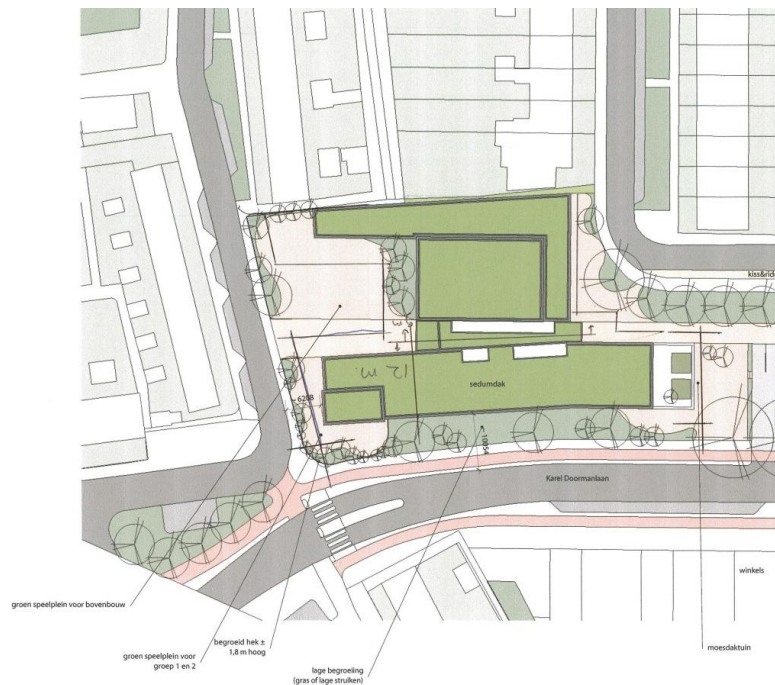
Figuur 2. Representative schets van de geplande toekomstige bebouwing. Tekening van Architectenburo Frans van Roy uit 2013

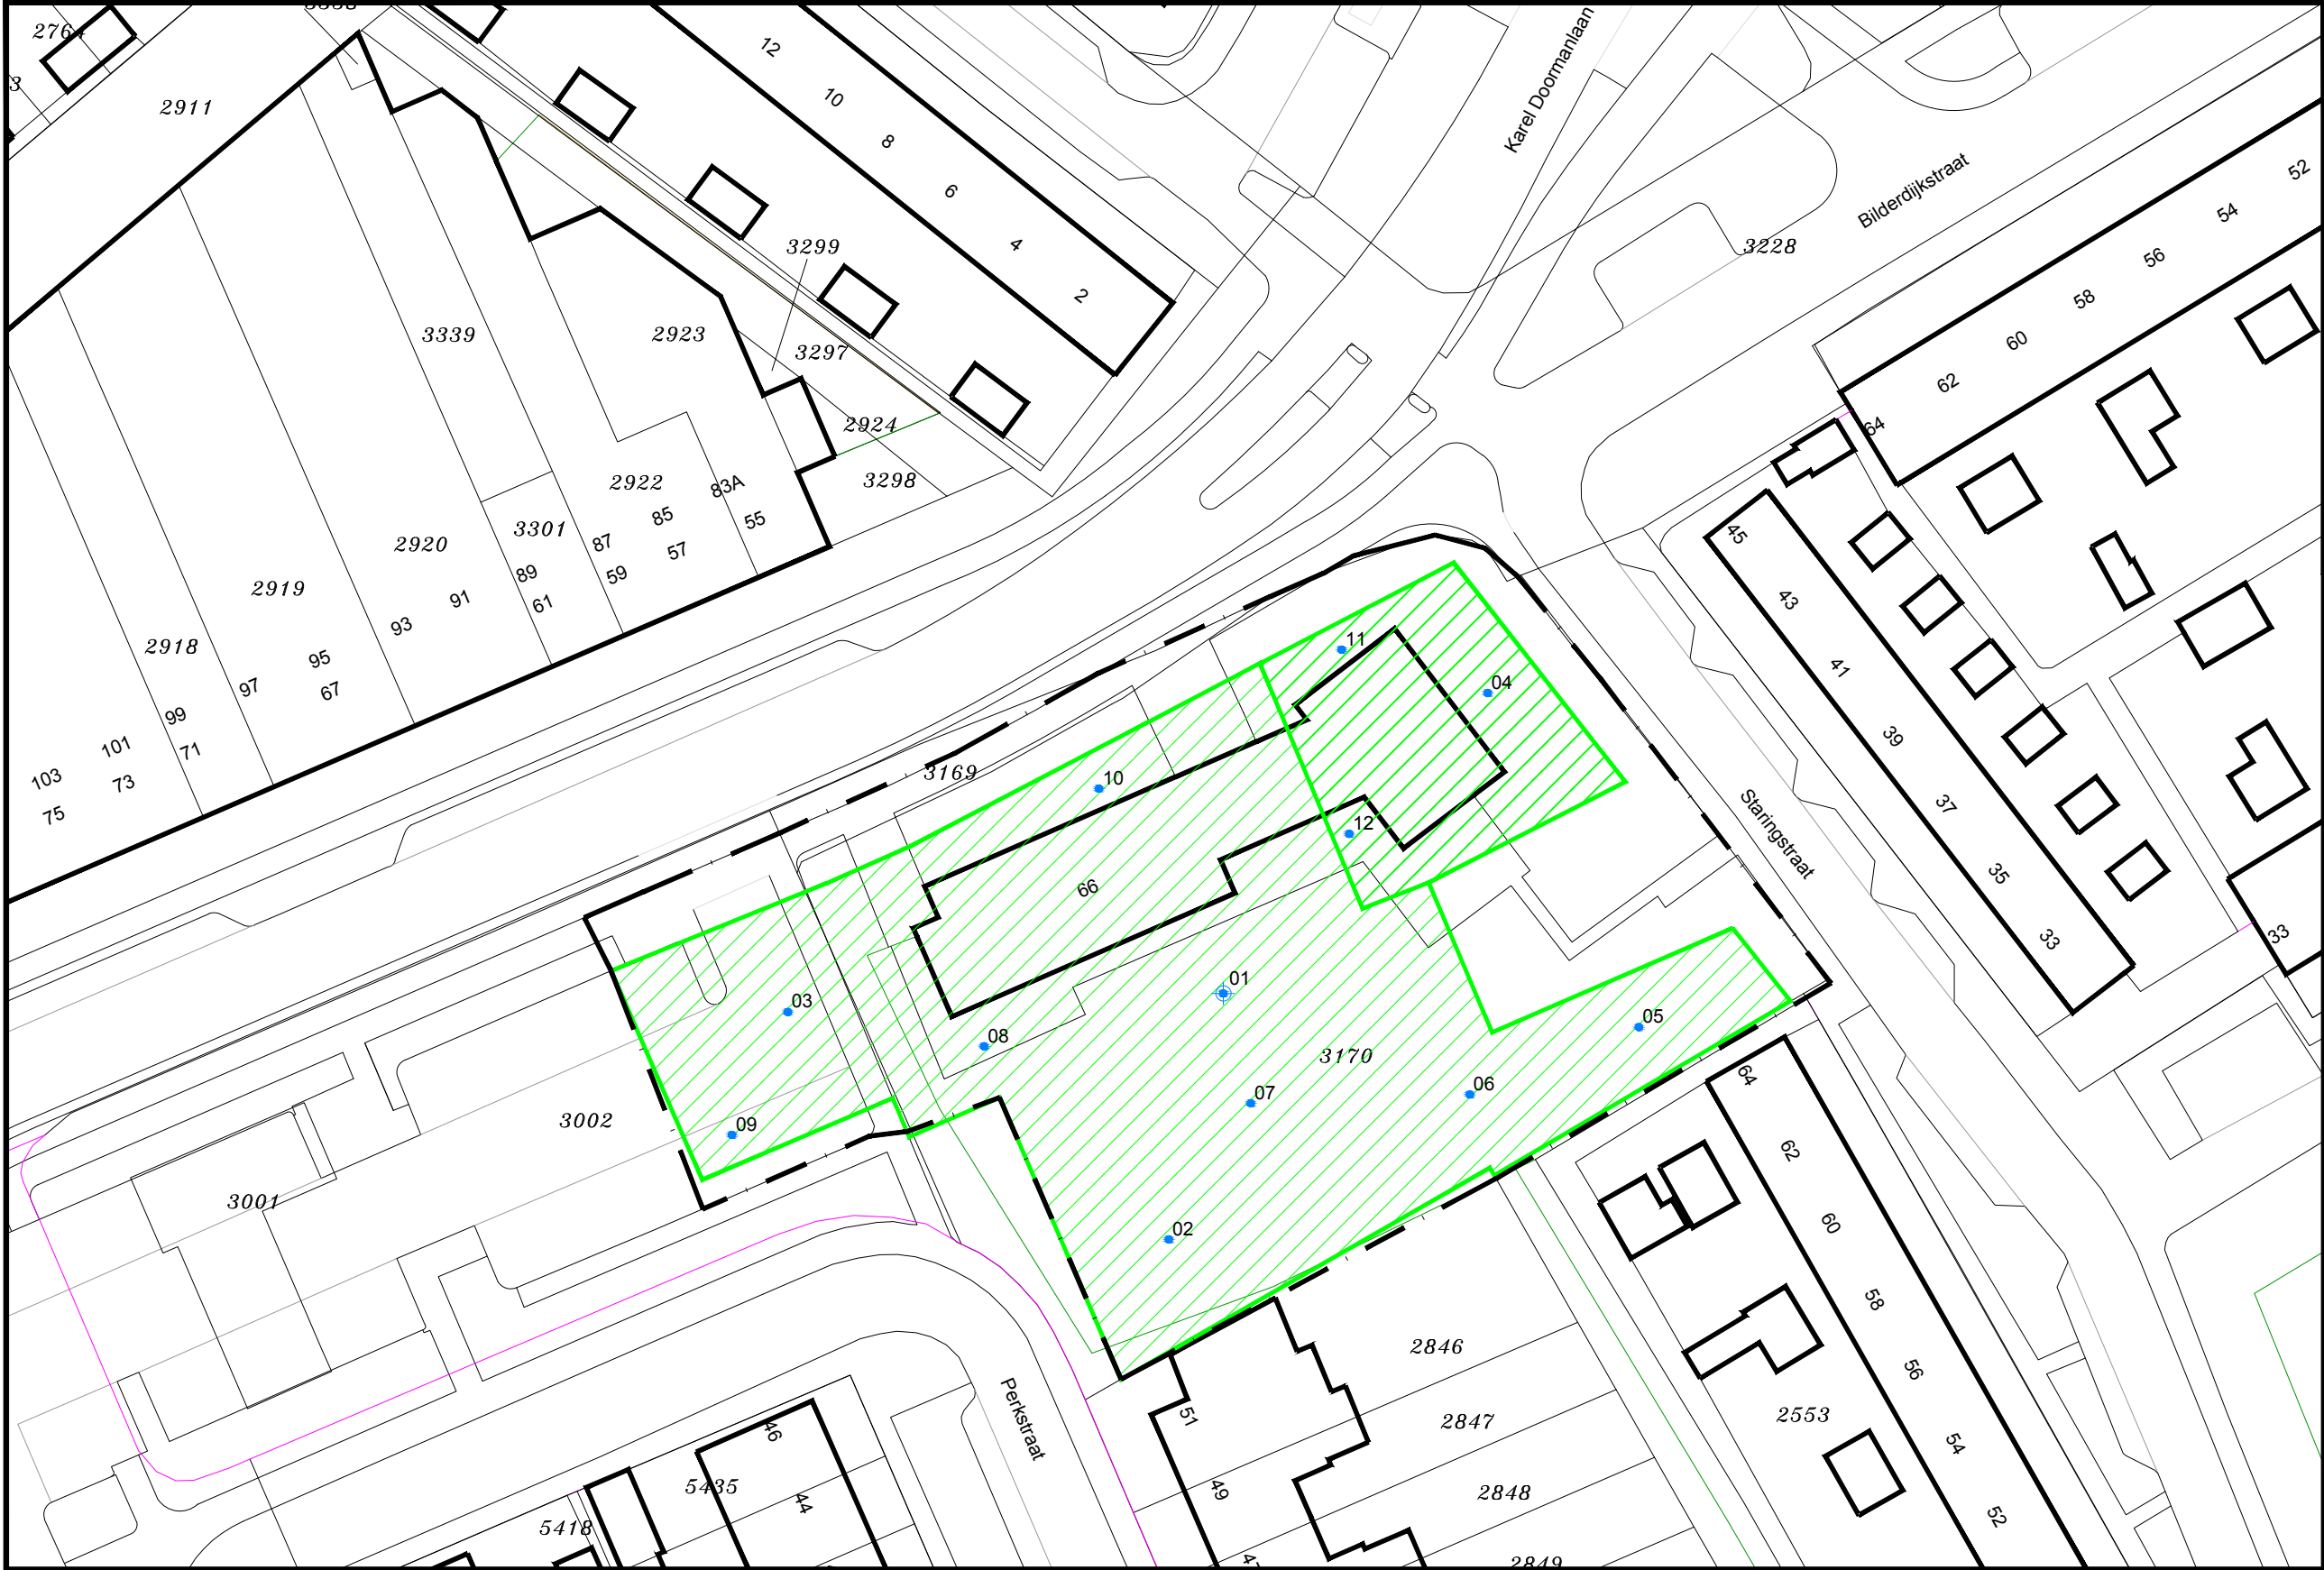
1.2 SITUATIETEKENING

De veldwerkzaamheden zijn op 28 februari 2014 uitgevoerd. Op 7 maart 2014 heeft bemonstering van het grondwater plaatsgevonden. De uitgevoerde boringen zijn beschreven in tabel 3. De onderzoekslocatie en de posities van de meetpunten zijn weergegeven in de situatietekening van bijlage 1.2.

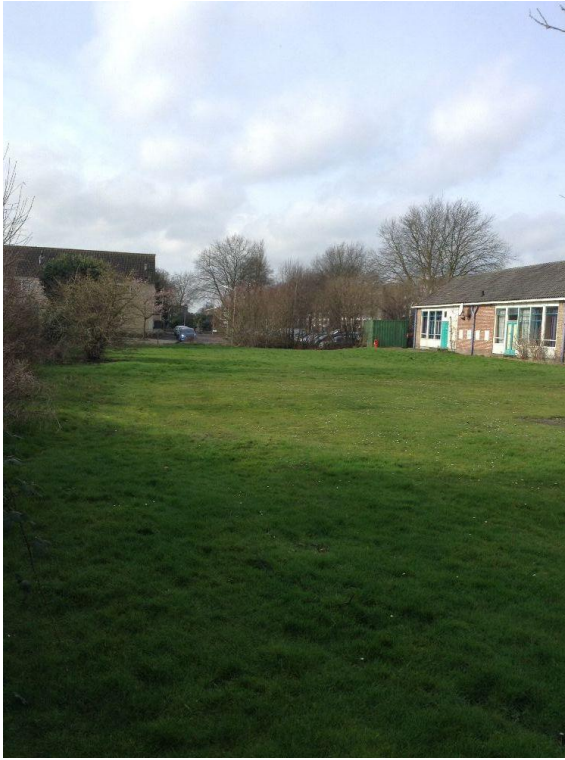
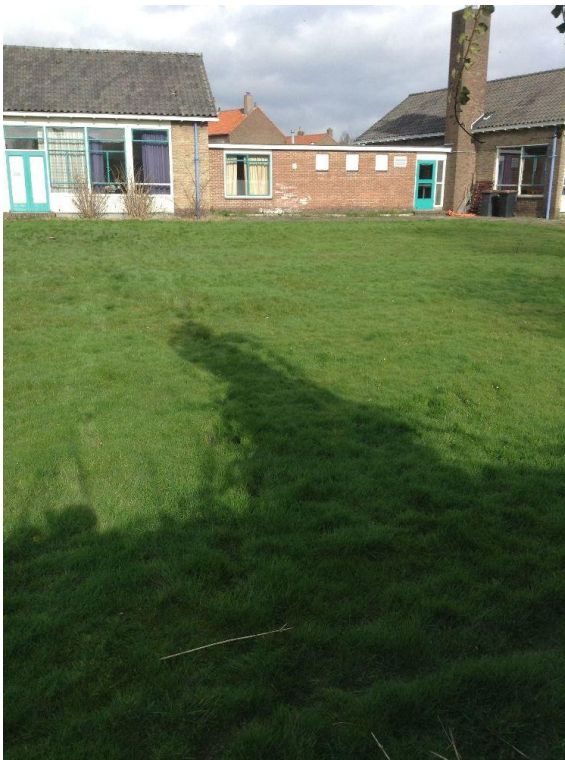
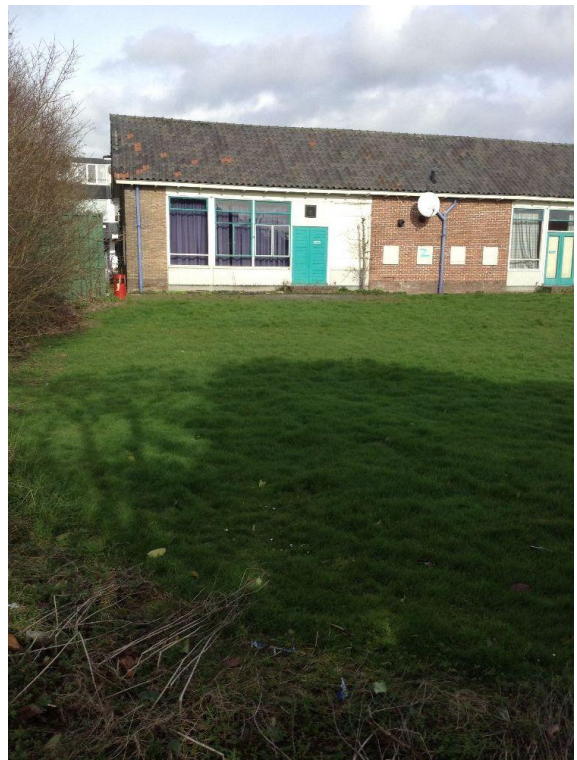
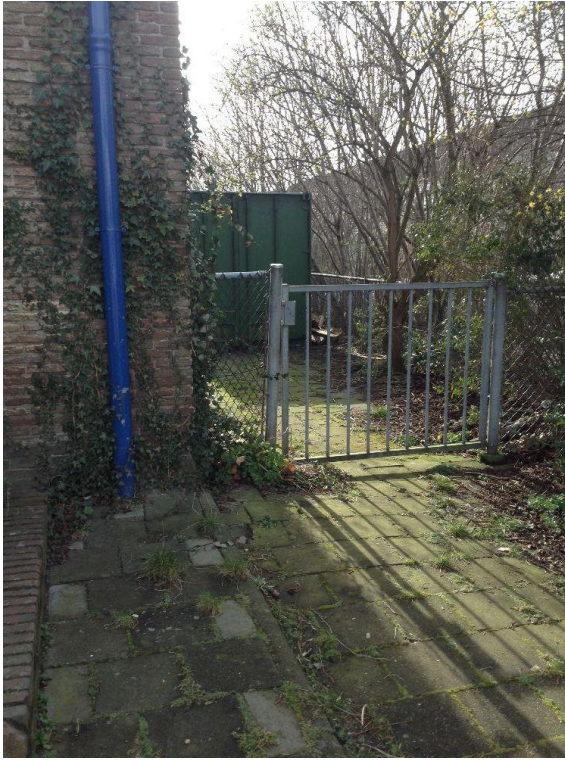
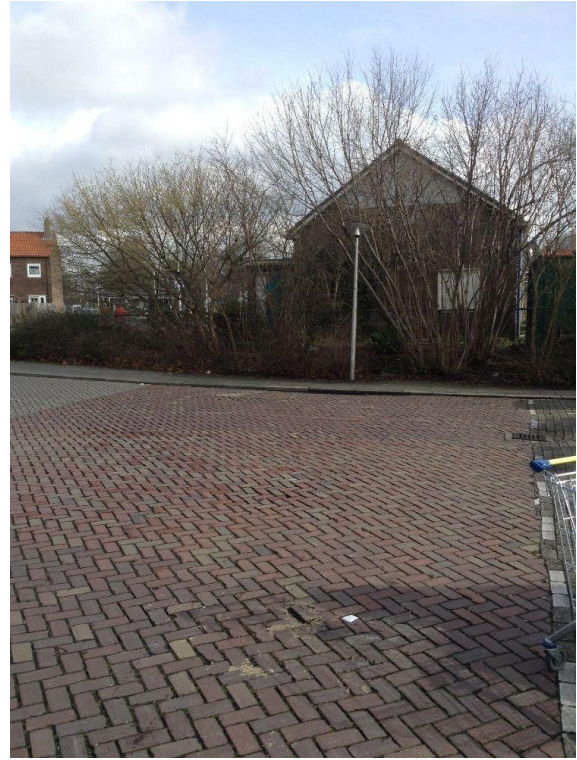
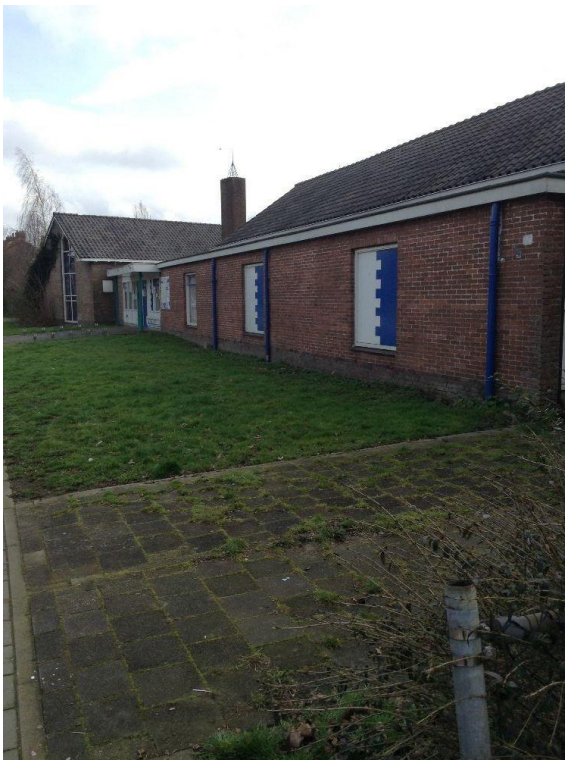
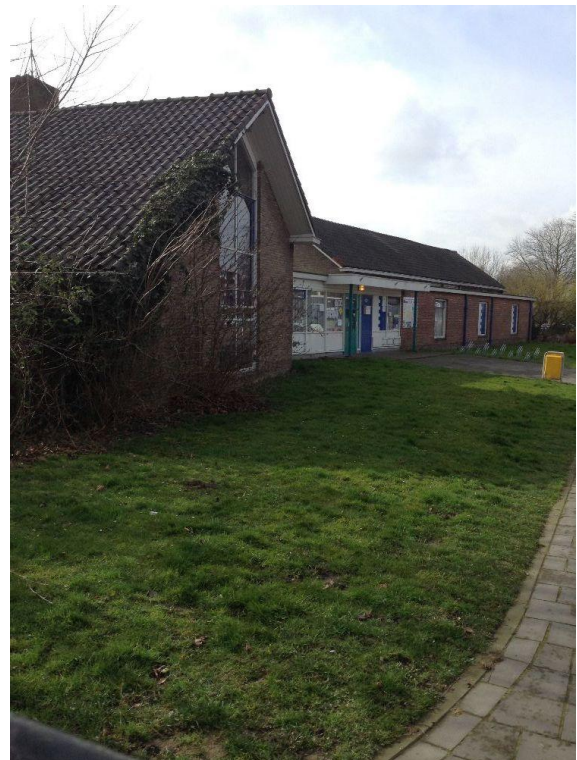
**BIJLAGE 5**  
FOTOREPORTAGE

- tijdens de locatie-inspectie zijn op het maaiveld van de onderzoekslocatie geen asbestverdachte materialen waargenomen;
- op en in de nabijheid van de onderzoekslocatie zijn geen zakkingen, dan wel ophogingen in het maaiveld waargenomen welke kunnen duiden op de aanwezigheid van mogelijke (sloot)dempingen;
- ter plaatse van de onderzoekslocatie zijn geen (bodem)bedreigende activiteiten waargenomen die een mogelijke bodemverontreiniging (hebben) kunnen veroorzaken.
