**Verkennd bodemonderzoek**

Dorpsstraat 33

Heerjansdam

18-2171-R01JV

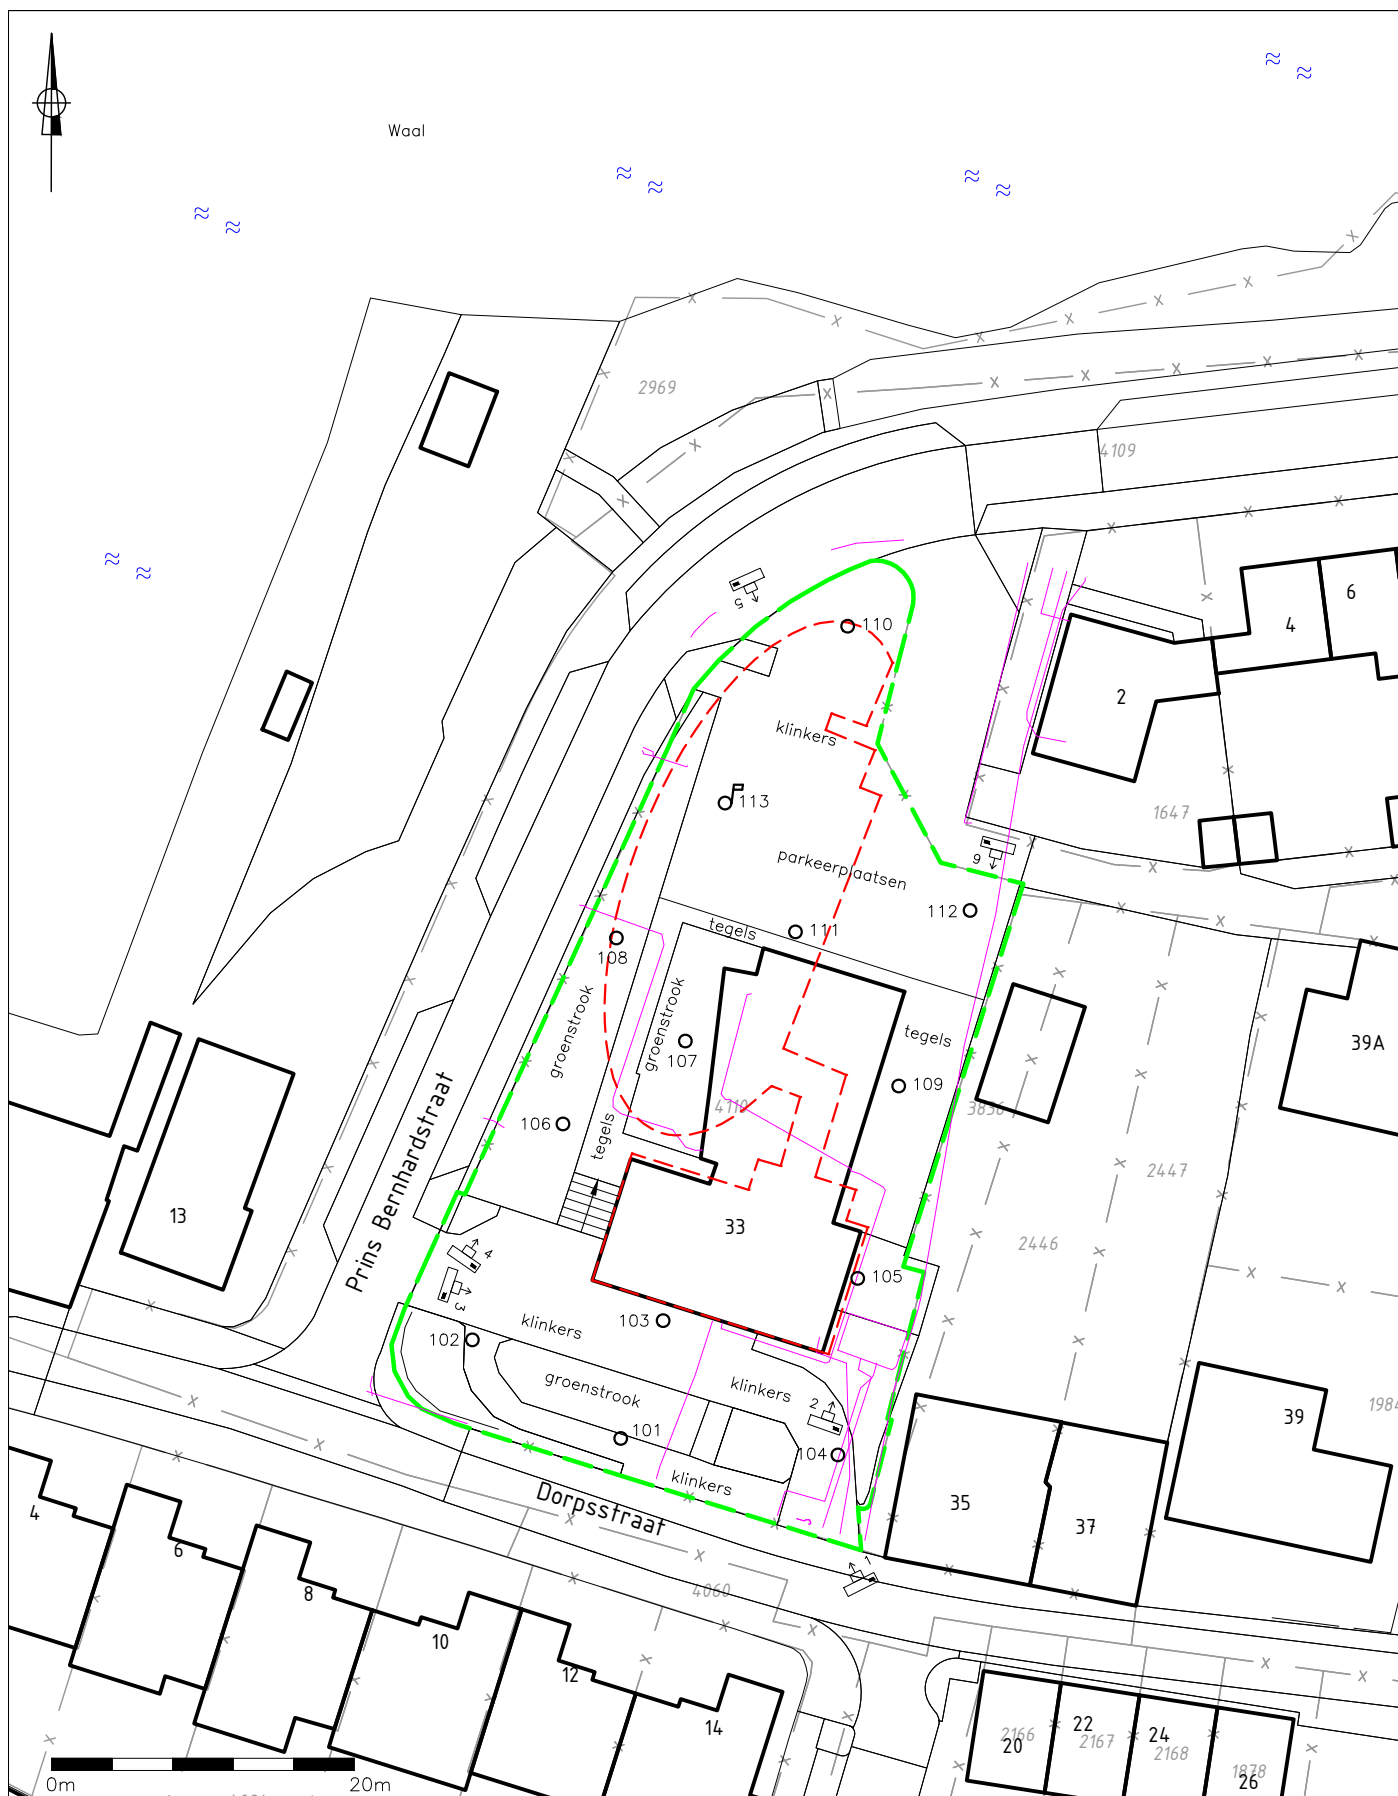
## **Bijlage 1.2    Situatietekening**

Op 27 september 2018 zijn de boringen 101 t/m 113 geplaatst, in diepte variërend van 1,0 – 3,6 m-mv. Boring 113, geplaatst buiten de waterkering, is afgewerkt met een peilbuis ten behoeve van het grondwateronderzoek. De situering van de boringen en de peilbuis en enkele overzichtsfoto's zijn weergegeven in bijlage 1.2 en 1.3.

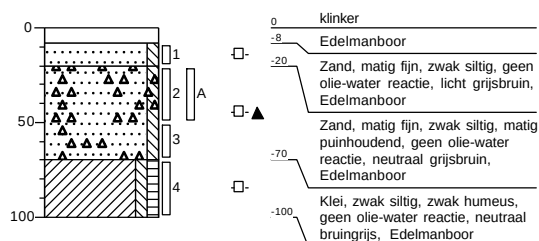
| Boring | Diepte boring (m -mv) | Traject (m -mv) | Grondsoort | Waargenomen bijzonderheden |
|---|---|---|---|---|
| 101 | 1,00 | 0,20 - 0,70 | Zand | matig puinhoudend |

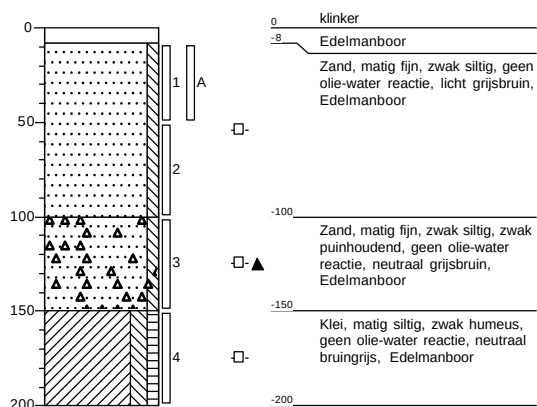
## Boring: 102

| Boring | Diepte boring (m -mv) | Traject (m -mv) | Grondsoort | Waargenomen bijzonderheden |
|---|---|---|---|---|
| 102 | 2,00 | 1,00 - 1,50 | Zand | zwak puinhoudend |

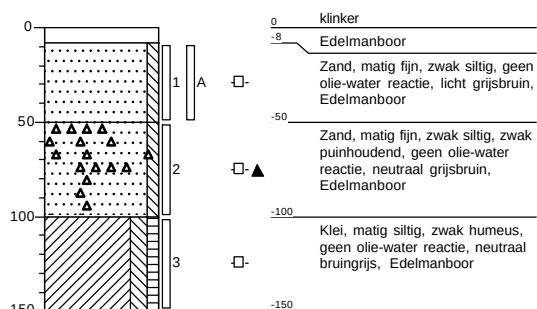
## Boring: 104

| Boring | Diepte boring (m -mv) | Traject (m -mv) | Grondsoort | Waargenomen bijzonderheden |
|---|---|---|---|---|
| 104 | 1,50 | 0,50 - 1,00 | Zand | zwak puinhoudend |

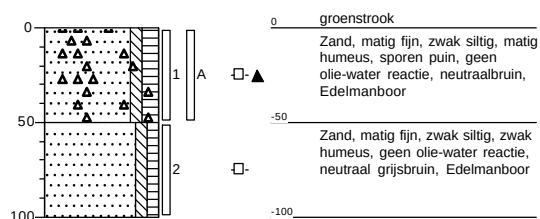
## Boring: 105

| Boring | Diepte boring (m -mv) | Traject (m -mv) | Grondsoort | Waargenomen bijzonderheden |
|---|---|---|---|---|
| 105 | 1,00 | 0,00 - 0,50 | Zand | sporen puin |

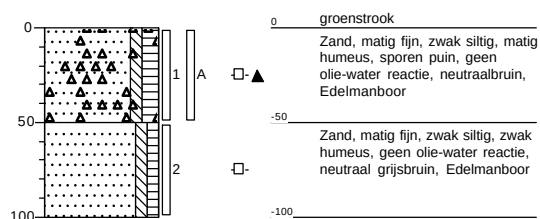
## Boring: 106

| Boring | Diepte boring (m -mv) | Traject (m -mv) | Grondsoort | Waargenomen bijzonderheden |
|---|---|---|---|---|
| 106 | 1,00 | 0,00 - 0,50 | Zand | sporen puin |

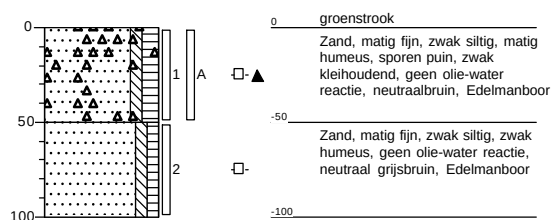
## Boring: 107

| Boring | Diepte boring (m -mv) | Traject (m -mv) | Grondsoort | Waargenomen bijzonderheden |
|---|---|---|---|---|
| 107 | 1,00 | 0,00 - 0,50 | Zand | sporen puin |

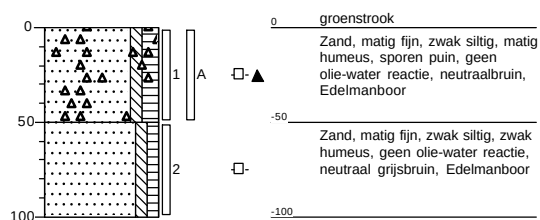
## Boring: 108

| Boring | Diepte boring (m -mv) | Traject (m -mv) | Grondsoort | Waargenomen bijzonderheden |
|---|---|---|---|---|
| 108 | 1,00 | 0,00 - 0,50 | Zand | sporen puin |

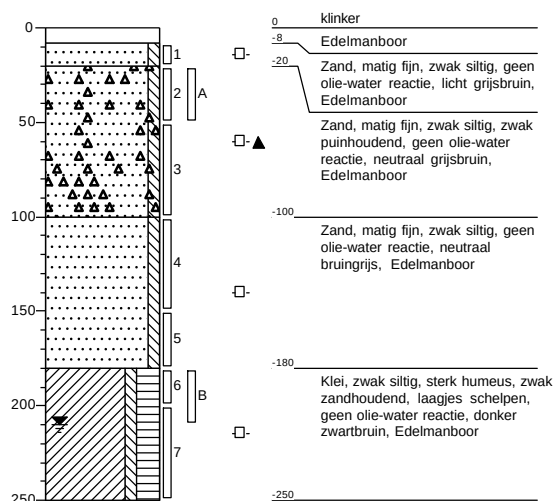
## Boring: 109

| Boring | Diepte boring (m -mv) | Traject (m -mv) | Grondsoort | Waargenomen bijzonderheden |
|---|---|---|---|---|
| 109 | 2,50 | 0,20 - 1,00 | Zand | zwak puinhoudend |

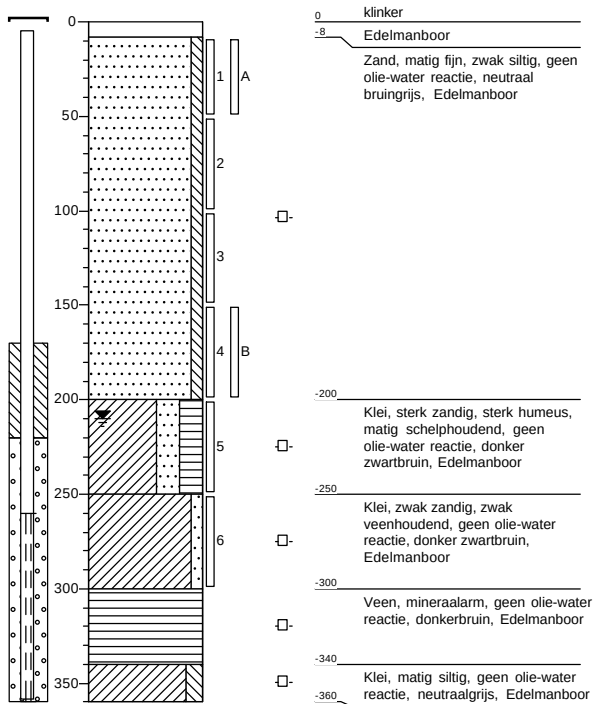
## Boring: 113

| Peilbuis | Filterstelling (m-mv) | Grondwaterstand (m-mv) | pH | EGV (µS/cm) | Troebelheid (NTU) | Bijzonderheden |
|---|---|---|---|---|---|---|
| 113 | 2,60 - 3,60 | 2,0 | 7,4 | 981 | 12 | - |
