**VERKENNEND BODEMONDERZOEK**

**LINDEWEG 9A TE HEERJANSDAM**

Kenmerk: 20221896/rap01  
Status: versie 1  
Datum: 9 december 2022

Opdrachtgever: Staatsbosbeheer  
Postbus 2  
3800 AA Amersfoort

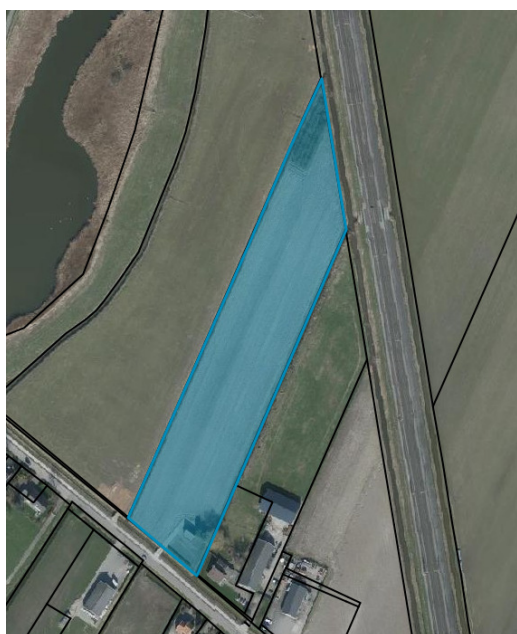
**Figuur 1** De onderzoekslocatie

De onderzoekslocatie is gelegen ten zuidoosten van Heerjansdam en bestaat uit landbouwgrond. In de zuidoosthoek van het te onderzoeken perceel bevindt zich een pand dat als opslagruimte annex schuur wordt gebruikt. De vloer van de schuur is verhard met beton. Naast de schuur en richting de Lindeweg is een klinkerverharding aanwezig. Dit betreft de toerit tot de schuur vanaf de Lindeweg. De onderzoekslocatie is weergegeven in figuur 1.

De omgeving van de locatie bestaat uit landbouwgrond en natuurgebied. Aan de noordzijde grenst de onderzoekslocatie aan een spoorlijn.

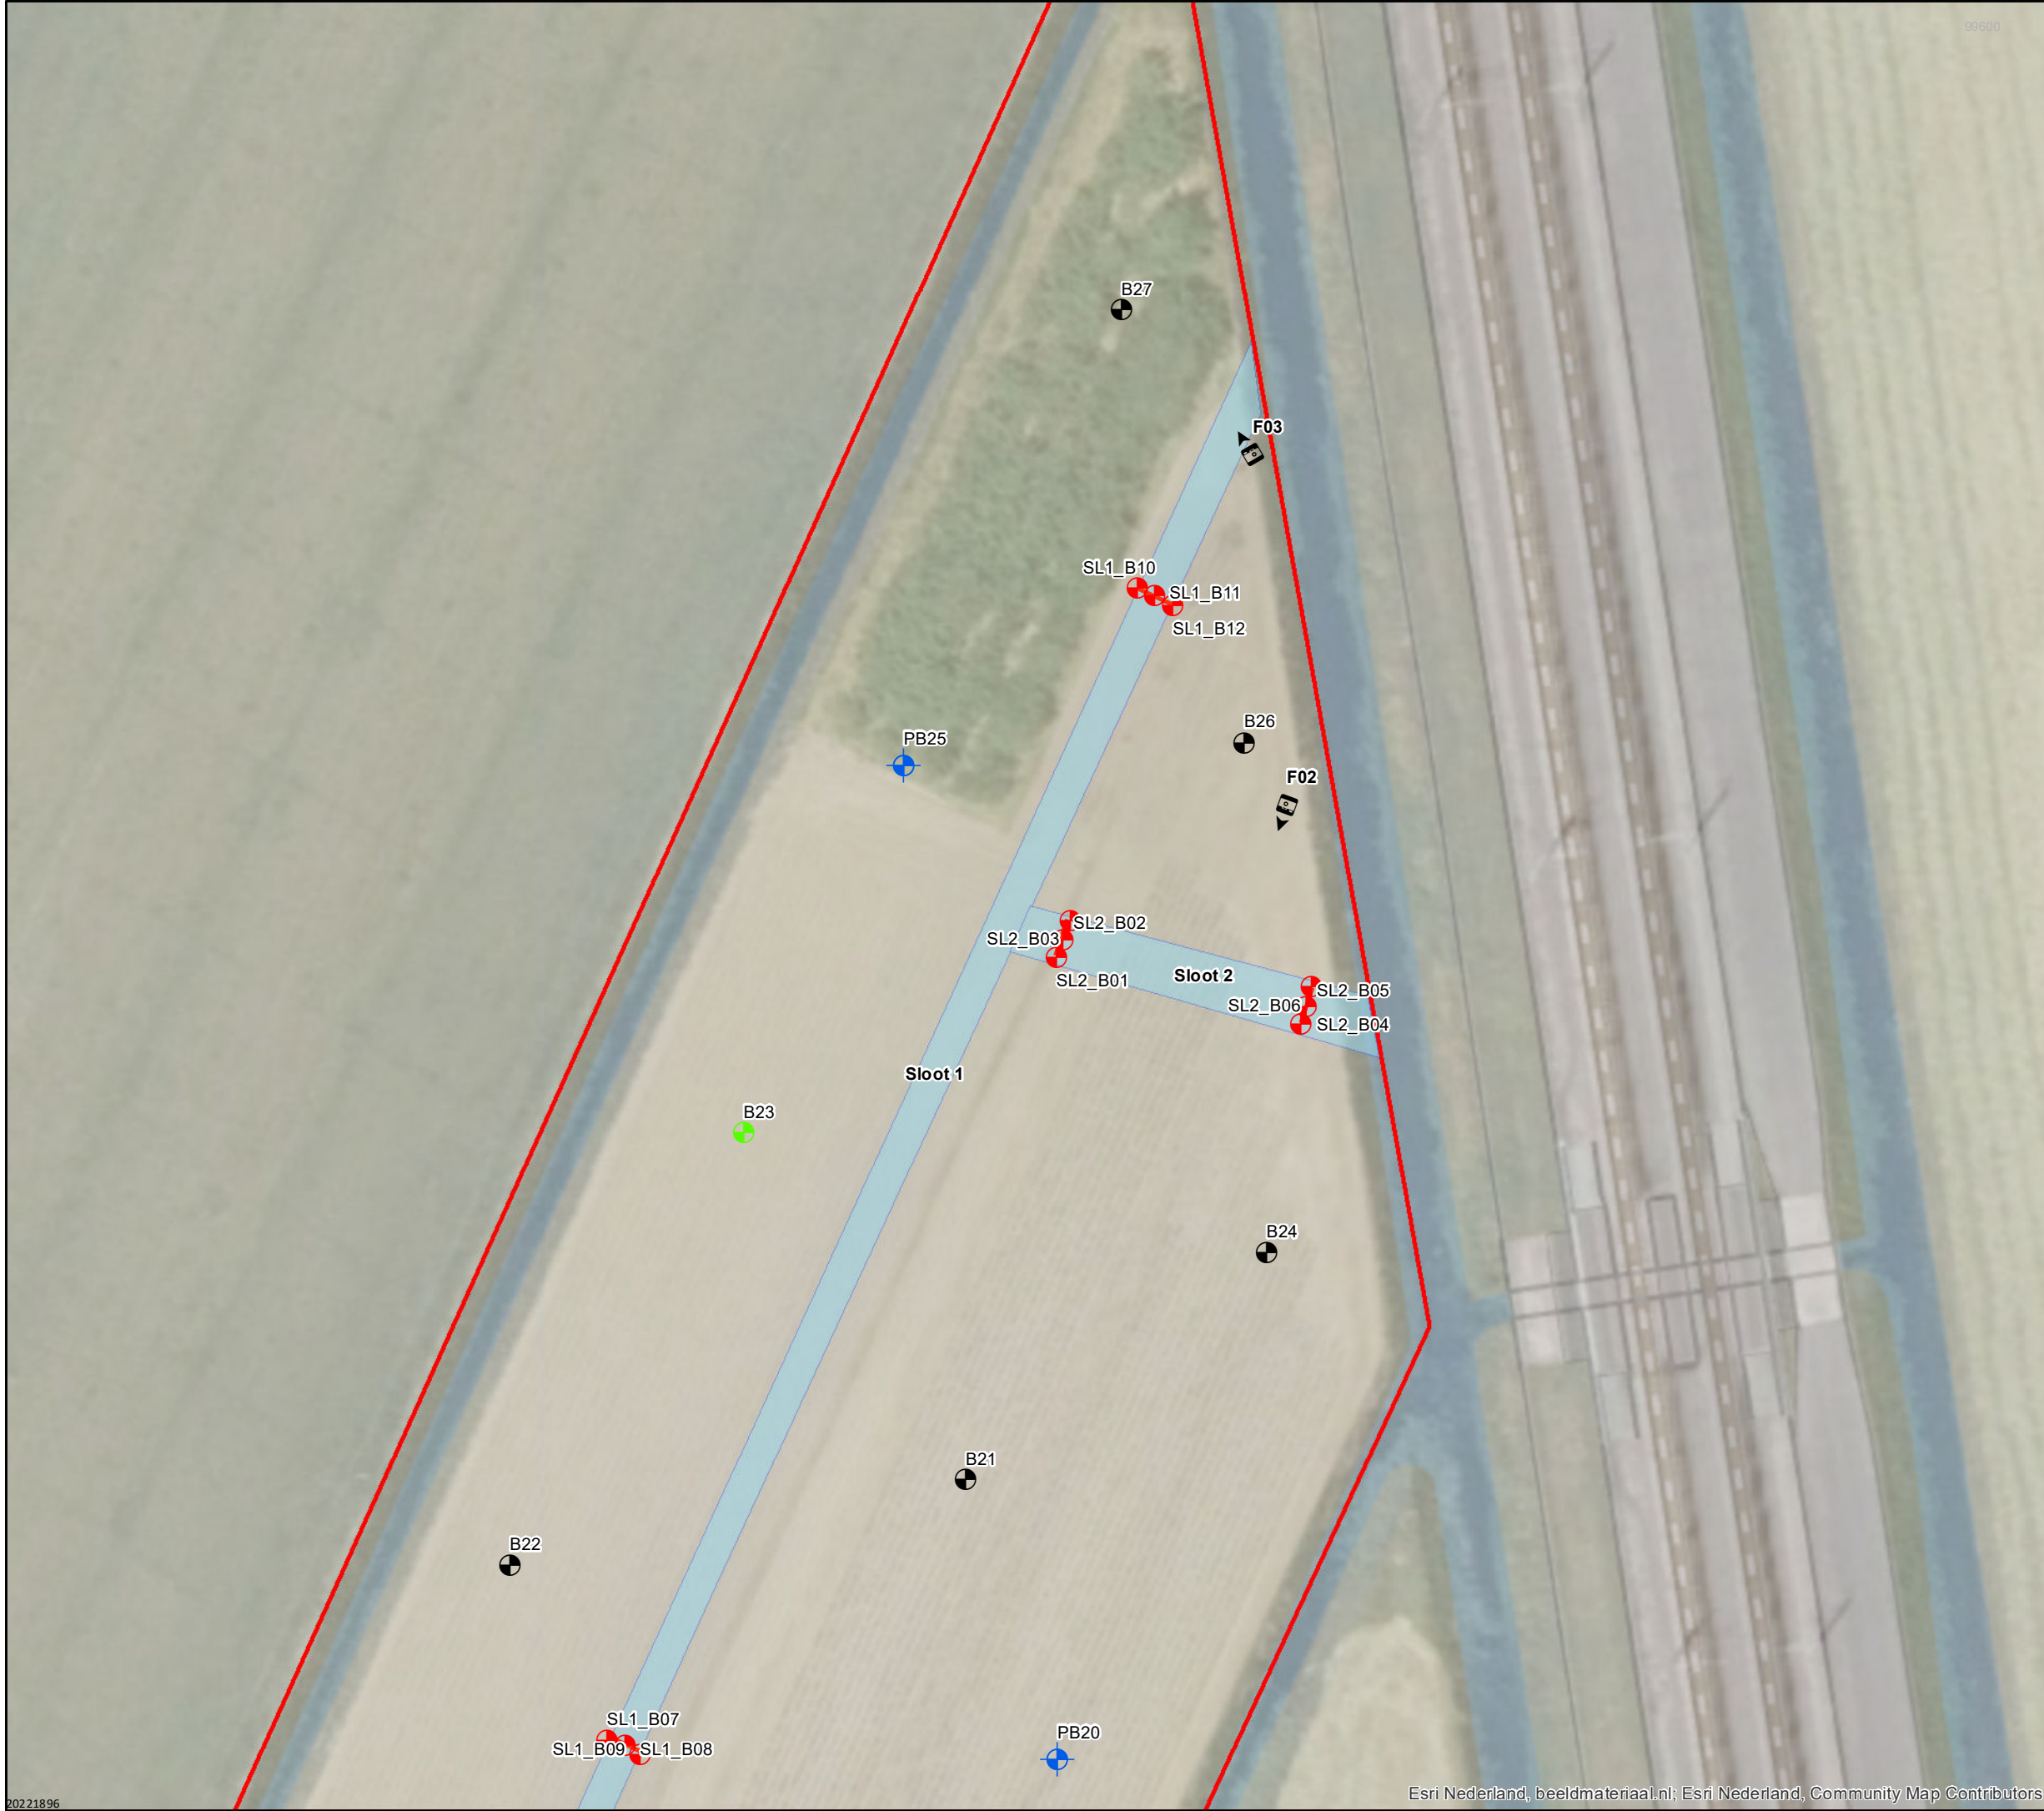
**Bijlage: Situatietekening**  
Overzichtstekening / Locatie boringen  
Noordelijke deel onderzoekslocatie  
Blad 2 van 4

- Legenda**
- Fotostandpunten
  - Boring tot 0,5 m-mv
  - Boring tot 2,0 m-mv
  - Boring tot 2,0 m-mv (raaien)
  - Peilbuis (NEN)
  - Raai
  - gedempte sloten
  - Onderzoekslocatie

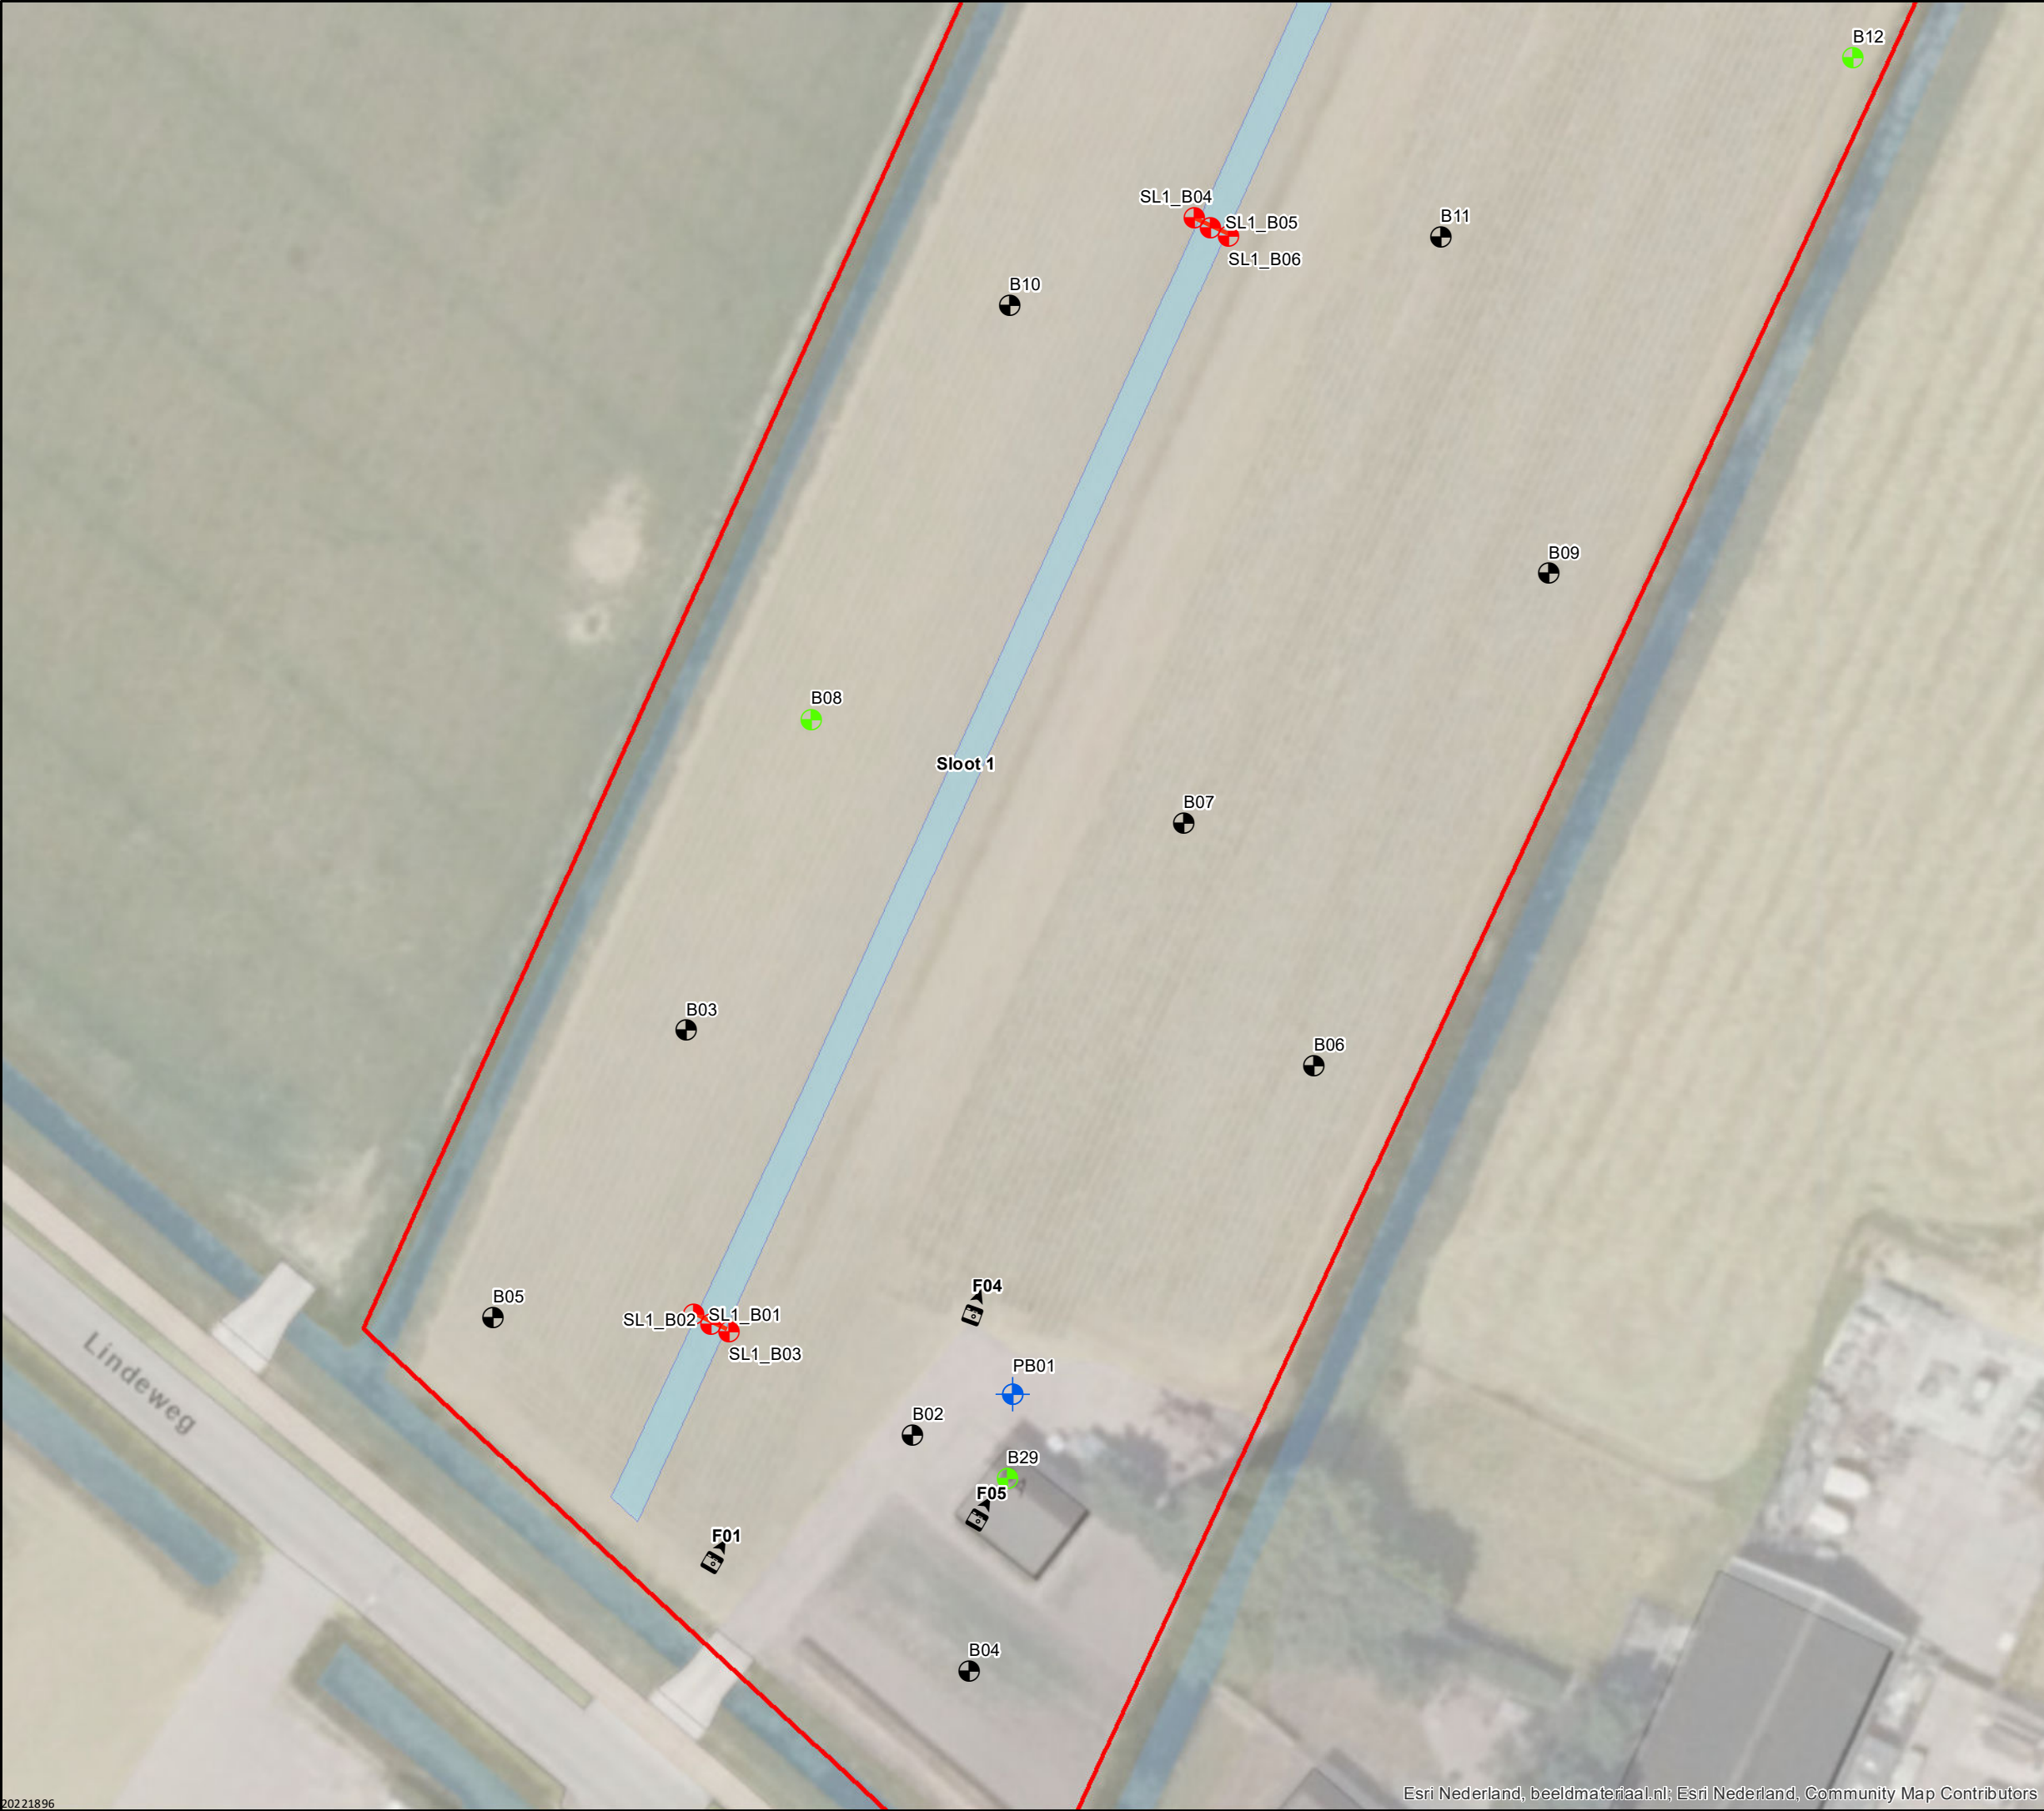
**Bijlage: Situatietekening**  
Overzichtstekening / Locatie boringen  
Zuidelijke deel onderzoekslocatie  
Blad 4 van 4

- Legenda**
- Fotostandpunten
  - Boring tot 0,5 m-mv
  - Boring tot 2,0 m-mv
  - Boring tot 2,0 m-mv (raaien)
  - Peilbuis (NEN)
  - Raai
  - gedempte sloten
  - Onderzoekslocatie

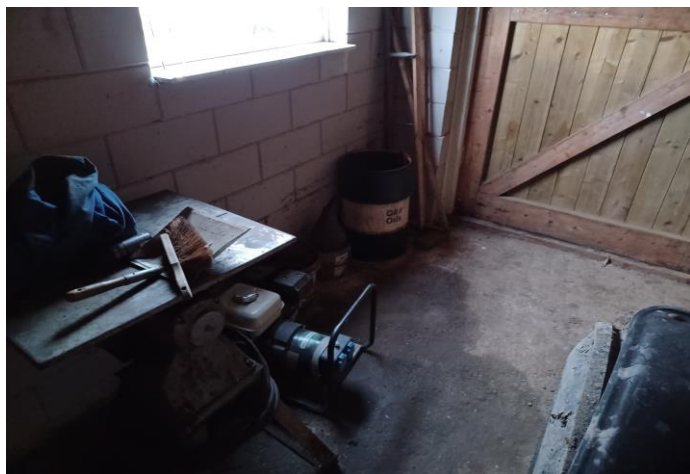
Fotonummer: Overige bijzonderheden 5

Op 18 en 22 november 2022 is de onderzoekslocatie geïnspecteerd tijdens uitvoering van de boorwerkzaamheden. Op het landbouwperceel werden geen bijzonderheden waargenomen. In de schuur was een betonvloer aanwezig. Er werd een olievat aangetroffen in de schuur, welke zich niet in een lekbak bevond. De vloer was ook vochtig en donkergekleurd. Mogelijk dat olie door de betonvloer in de onderliggende bodem is gelekt.
