## Vooronderzoek Spoorzone Zwijndrecht deelgebied 3

kenmerk  
 datum 05 augustus 2021  
 aan Gemeente Zwijndrecht  
 opsteller Olaf Brock Antea Group  
 controleur Danny van Loon  
 projectnr. 0464482.100 rev 01  
 adres Spoorzone Zwijndrecht deelgebied 3

### Resultaten gericht locatieonderzoek

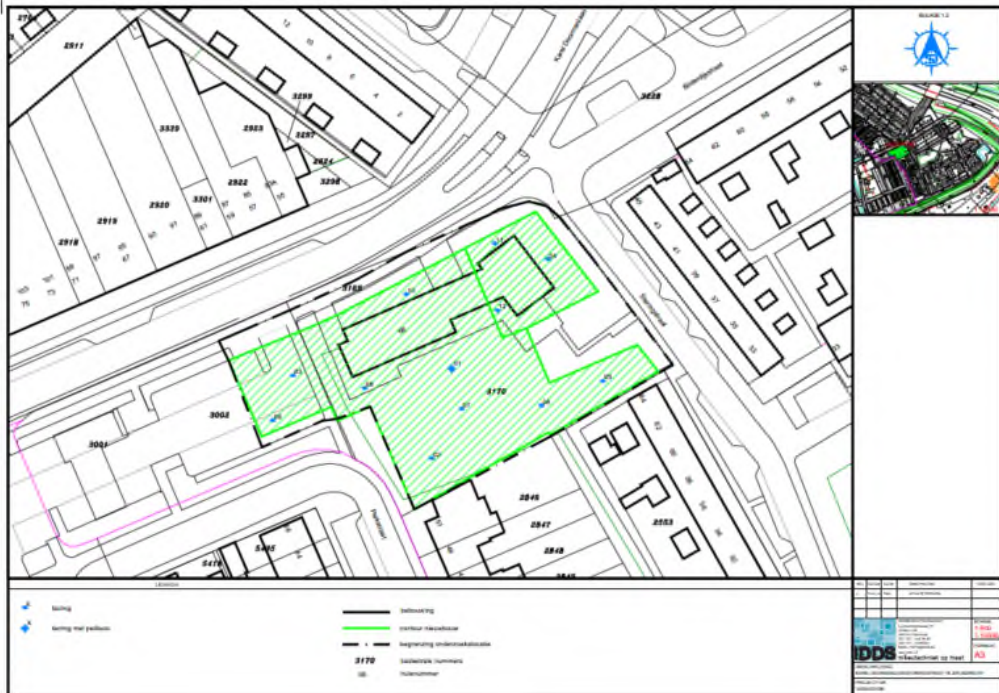
| Overige informatie | In de bovengrond zijn plaatselijk bijmengingen met bodemvreemd materiaal waargenomen. Zintuigelijk is geen asbest waargenomen, ook is asbest analytisch niet onderzocht.<br>De bovengrond is plaatselijk licht verontreinigd met nikkel, lood en zink. De ondergrond is licht verontreinigd met nikkel en zink.<br>Het grondwater is licht verontreinigd met barium en naftaleen. | | |

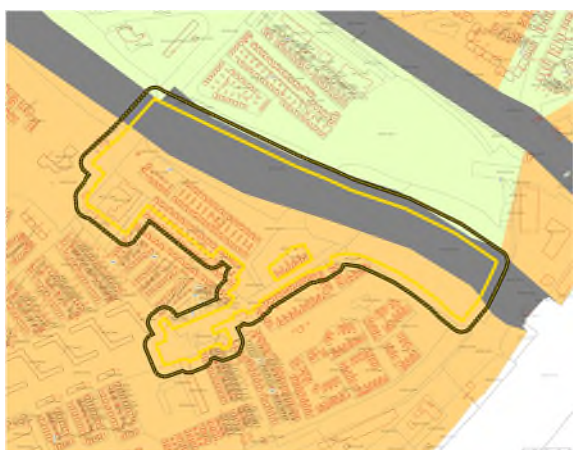
Ontgraving 0,0 – 0,5 m-mv

Op basis van de bodemkwaliteitskaart heeft de te ontgraven grond op de onderzoekslocatie de volgende bodemkwaliteitsklasse(s):

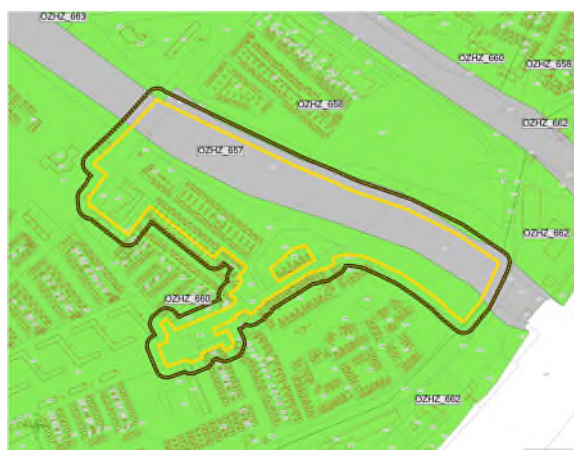
Bovengrond 0,0 – 0,5 m-mv

In de onderstaande figuur en tabel is de zone met de berekende veiligheidsklasse weergegeven op basis van de 80 percentiel (P80) van de bodemkwaliteitskaart. Voor een aantal zones is nog niet alle informatie beschikbaar om een veiligheidsklasse te kunnen bepalen. In de onderstaande toetstabel zijn deze zones dan ook leeg gelaten. Indien een veiligheidsklasse van toepassing is (klasse Oranje of Rood/Zwart) is voor deze bodemkwaliteitszone de percentielwaarde (P80) van de berekende stoffen opgenomen in bijlage 2.

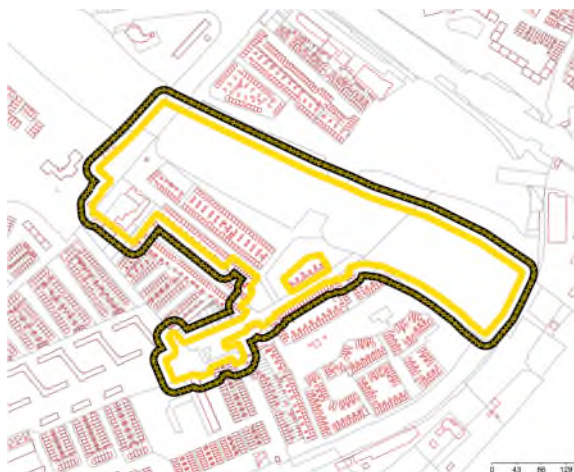
Zinkassenwegen

Vaak verwerken zij de bermen als aparte uitgesloten zone in de geografische data (shapefiles) die wij van hen ontvangen. In dat geval ziet de CROW Quickscan ze als verdachte bron. Andere gemeenten kiezen ervoor om het uitsluiten van wegbermen wel als tekstuele opmerking toe te voegen, maar niet te verwerken in de data. Om toch te zorgen dat de CROW Quickscan deze bermen als verdachte bron herkent, worden ze apart toegevoegd als kaartlaag. Deze kaartlaag is hieronder zichtbaar in de tweede kaart.
