VERKENNEND BODEMONDERZOEK  
BEIJERSEWEGJE 17  
GOUDERAK

| opdrachtgever | dhr M. Kammeraat<br>Kaagpolderwerf 5<br>2807 KP Gouda |
| Projectnummer | 13 - 2007 |
| datum: | 25 februari 2013 |

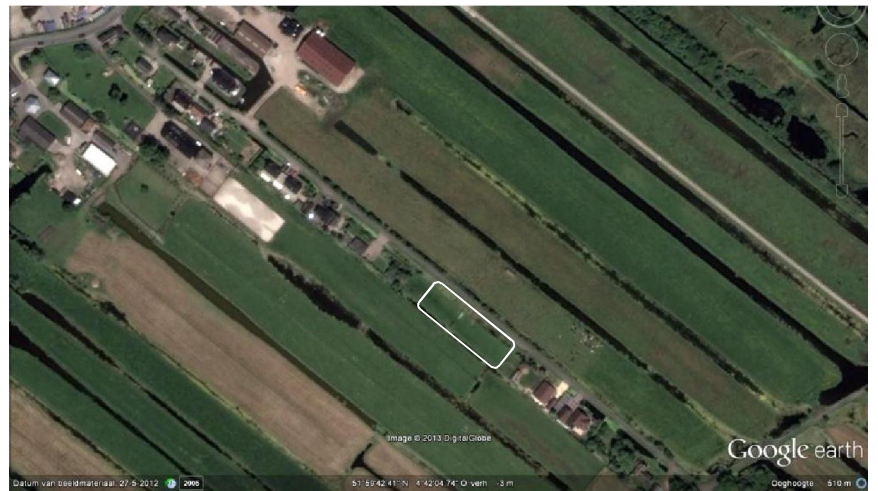
foto mei 2012

Verder zijn in bijlage D twee luchtfoto's opgenomen, uit januari 2005 en mei 2012. Ook daar is geen ander bodemgebruik van af te leiden dan gras. Als enige bovengronds object heeft in het verleden een klimrek voor geiten en schapen op het perceel gestaan. Dat staat nu op het westelijk deel van het terrein.

De onderzoekstrategie is vooraf voorgelegd aan de Omgevingsdienst Midden Holland. Als aandachtspunt heeft de Omgevingsdienst aangegeven dat er op een luchtfoto verdachte plekken op het terrein lijken te zijn. Inderdaad zijn er donkere sporen of vlekken op luchtfoto's te zien. Dit blijken uit het veldwerk voor onderhavig onderzoek echter modderige sporen van het looppad van de schapen te zijn en mogelijk de weerspiegeling van water.

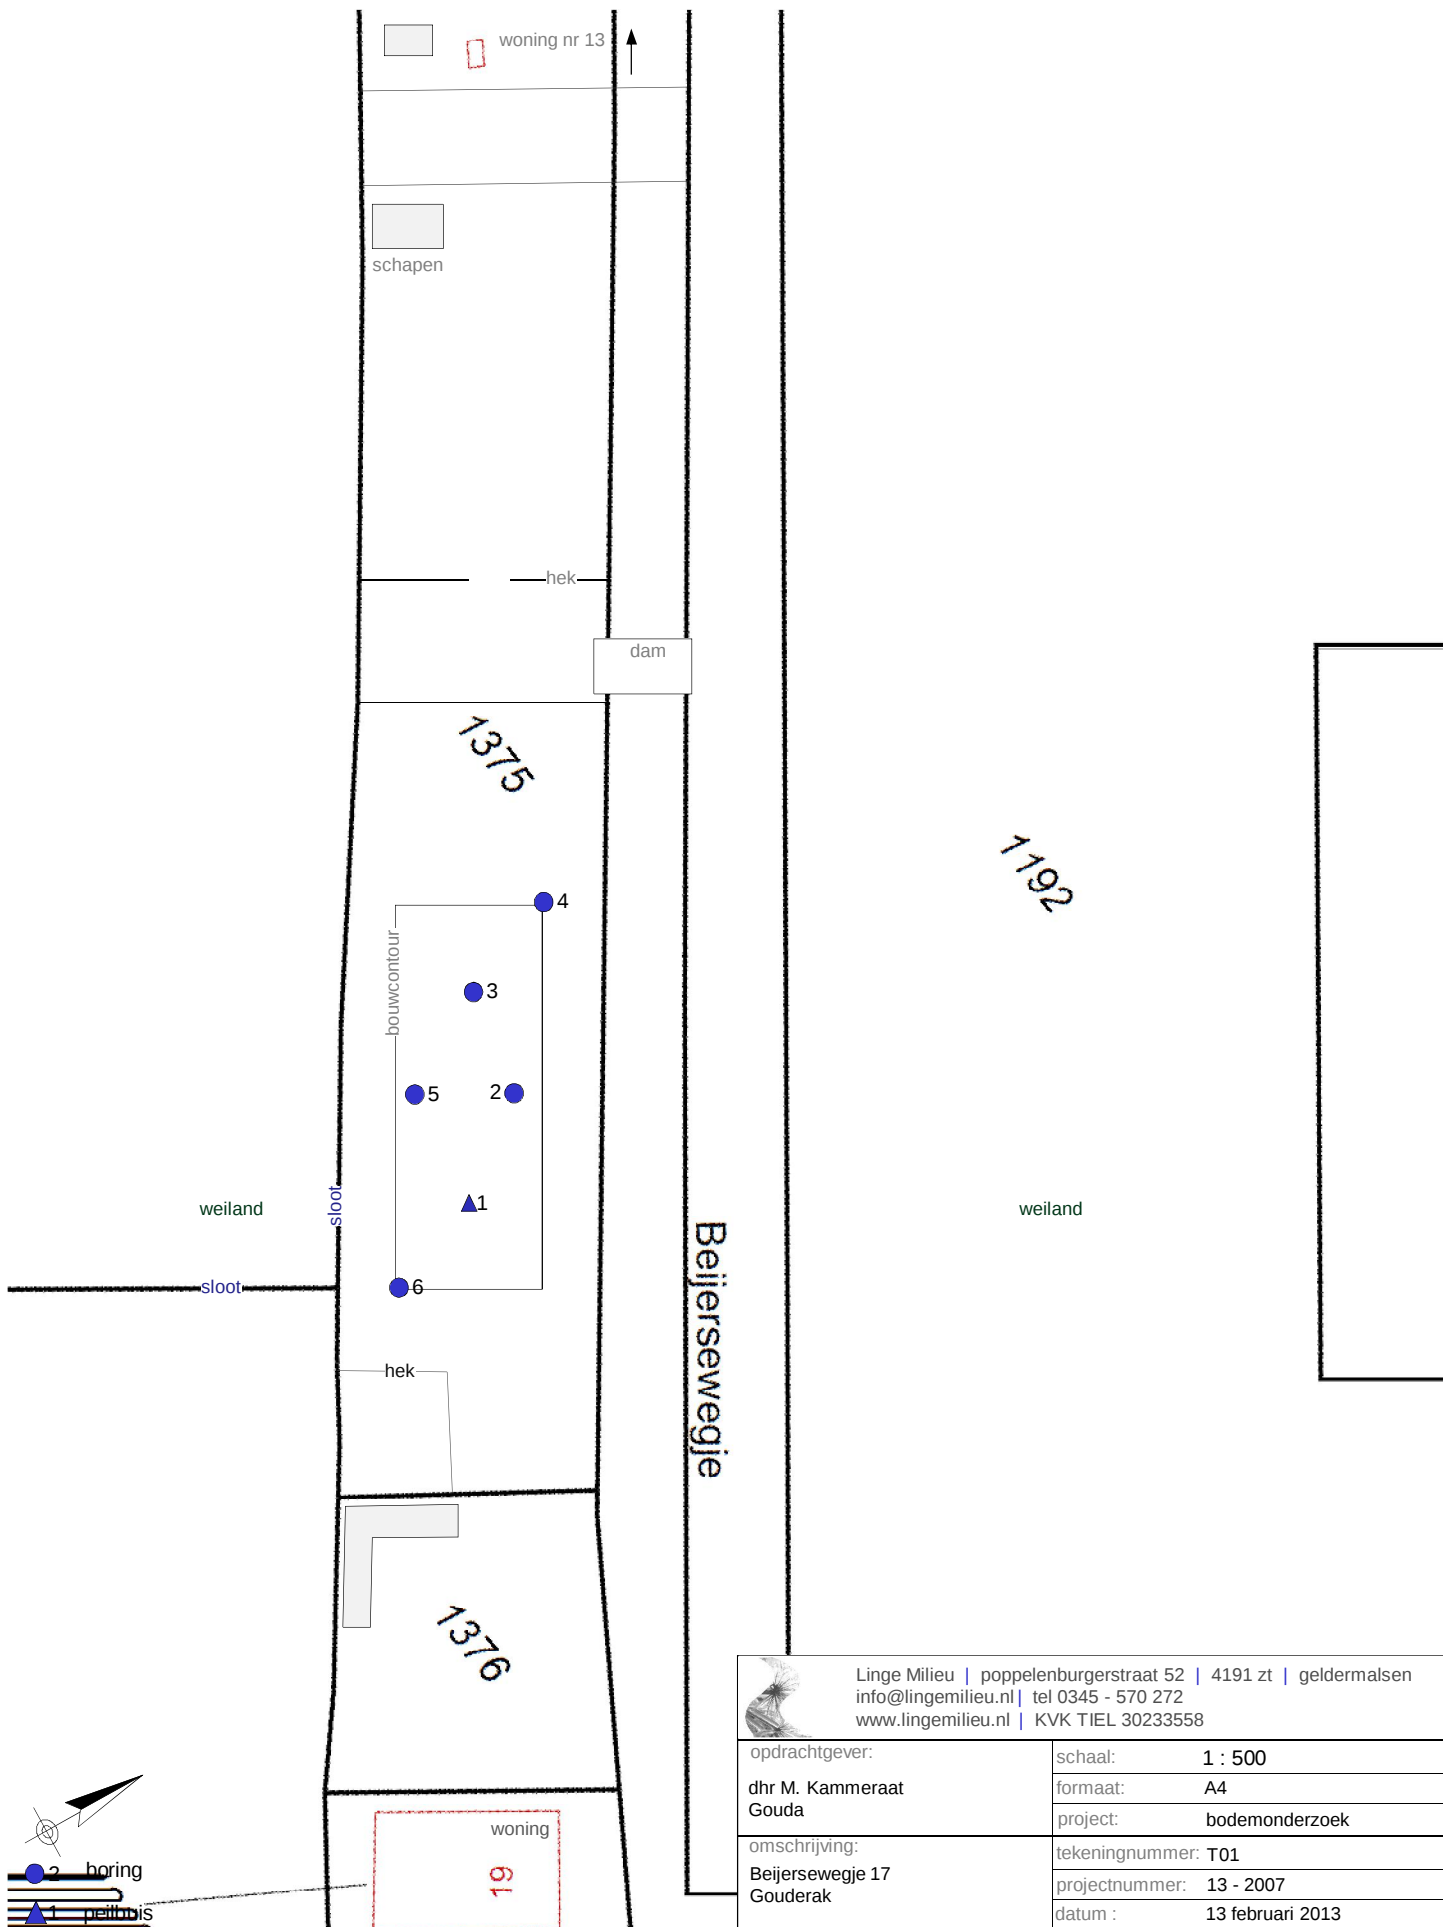
situatieschets

De boringen zijn verdeeld over het te ontwikkelen terrein. Boring 1, in het midden van de bouwcontour, is afgewerkt met een peilbuis met een filter van 1.0 tot 2.0 m-mv, bij een grondwaterstand van 0.4 m-mv. De peilbuis is bemonsterd op 20 februari 2013, waarbij de pH, de troebelheid en de geleidbaarheid zijn bepaald. De locaties van de boringen en de peilbuis zijn terug te vinden in de schets in bijlage E.
