**VERKENNEND BODEMONDERZOEK  
BIJ VEERSTALBLOK 9  
TE GOUDERAK**

**Opdrachtgever:**

De heer G.M. Hogendoorn  
Veerstalblok 9  
2831 BS Gouderak

LAWIJN milieu-advies  
Noordzijdseweg 127  
3415 RA Polsbroek

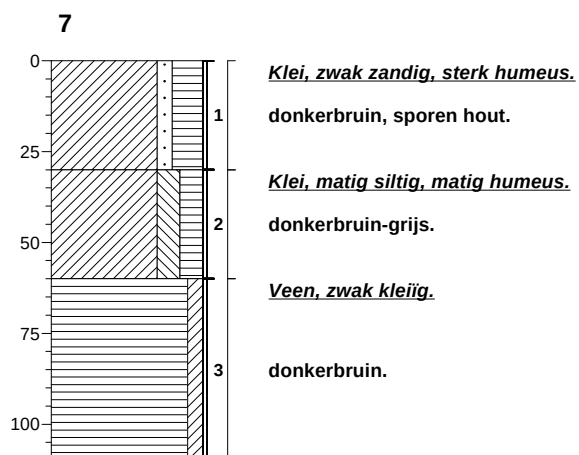
### **BESCHRIJVING BOORPROFIELEN**

De bovengrond van de locatie bestaat uit zwak zandige klei (sterk humeus). In de ondergrond, vanaf 0.3 à 0.6 meter beneden maaiveld, wordt (kleilig) veen aangetroffen. Ter plaatse van het noordwestelijk gedeelte van de locatie, aan de zijde van de oprit, is een zwak geroerde zandige laag aangetroffen in de ondergrond, tot een diepte van ten minste 2.2 meter beneden maaiveld.

Voor een nadere beschrijving van de aangetroffen bodemlagen en de trajecten van monsternamen, wordt verwezen naar de boorbeschrijvingen in bijlage 3.

Tabel 4 Boringen en diepten van zintuiglijk waargenomen verontreinigingen

| Boring | Einddiepte<br>(m -mv) | traject<br>(m -mv) | Waarneming |
| 1 | 0,8 | 0,35 - 0,80 | zwak puinhoudend |
| 2 | 2,2 | 0,50 - 1,50<br>1,50 - 2,00 | zwak puinhoudend, sporen hout<br>sporen puin |
| 3 | 1,0 | 0,00 - 0,50 | sporen puin |
| 5 | 1,0 | 0,00 - 0,50 | sporen puin |
| 6 | 1,5 | 0,00 - 0,40 | sporen puin |
