# Endoscooponderzoek winterverblijfplaatsen vleermuizen Stenevate 6-8, Heinkenszand

December 2018  
Maasarend, Praktisch in Ecologie  
In opdracht van:  
Lidl Nederland

Projectnummer: 2018-041  
Datum: 13 december 2018  
Uitgevoerd door:  
Iris van der Arend & Dennis Maas

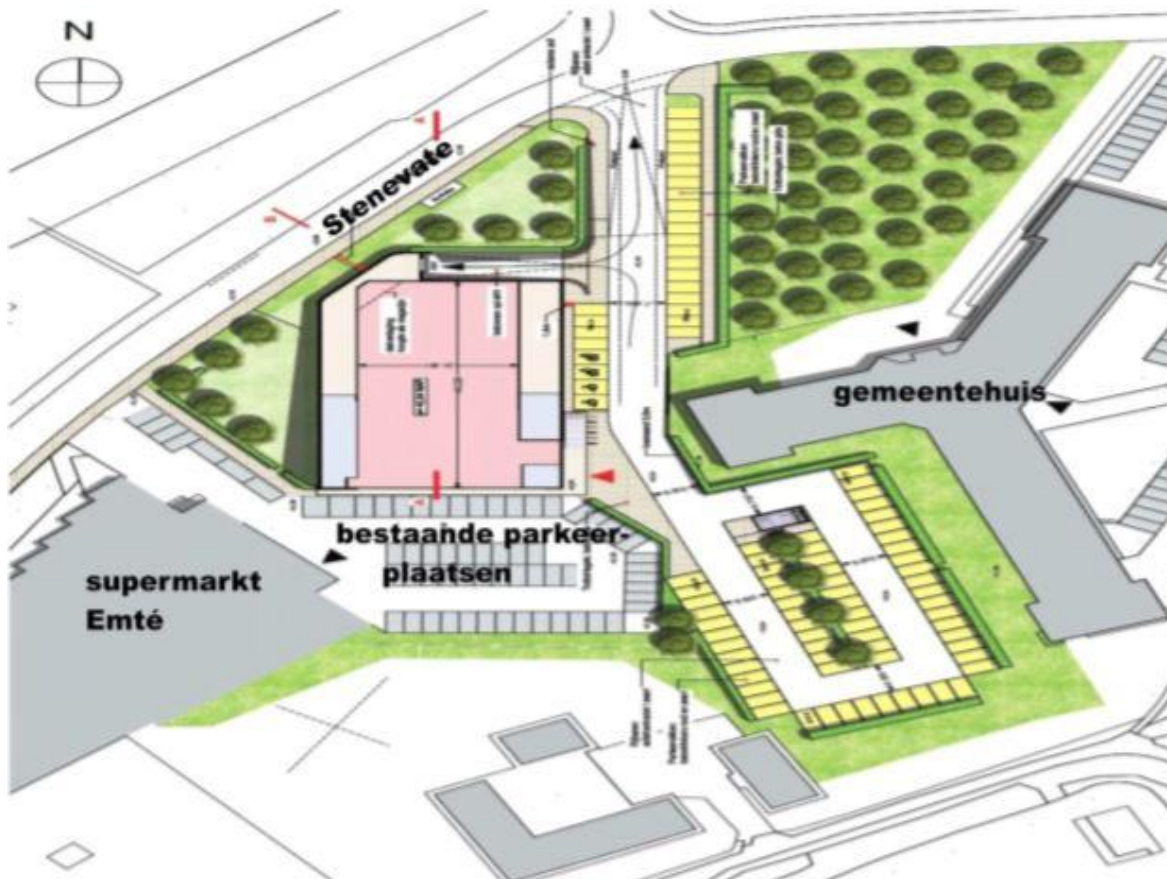
Lidl Nederland is voornemens de aanwezige bebouwing van het terrein te slopen en hier een nieuwe vestiging van Lidl te bouwen. Het projectgebied krijgt daarbij een andere indeling dan de huidige situatie (Figuur 2). Ten behoeve van de herinrichting van het terrein wordt eveneens de aanwezige vegetatie verwijderd. Ten westen van het gemeentehuis wordt nieuwe parkeergelegenheid aangelegd. De huidige bomen moeten hiervoor wijken. Op de nieuw aan te leggen parkeerplaats worden nieuwe bomen geplant. Ten noorden van het gemeentehuis wordt een nieuw veld met bomen aangeplant.

Figuur 2 Voorgenomen ontwikkeling nieuwbouw Lidl.

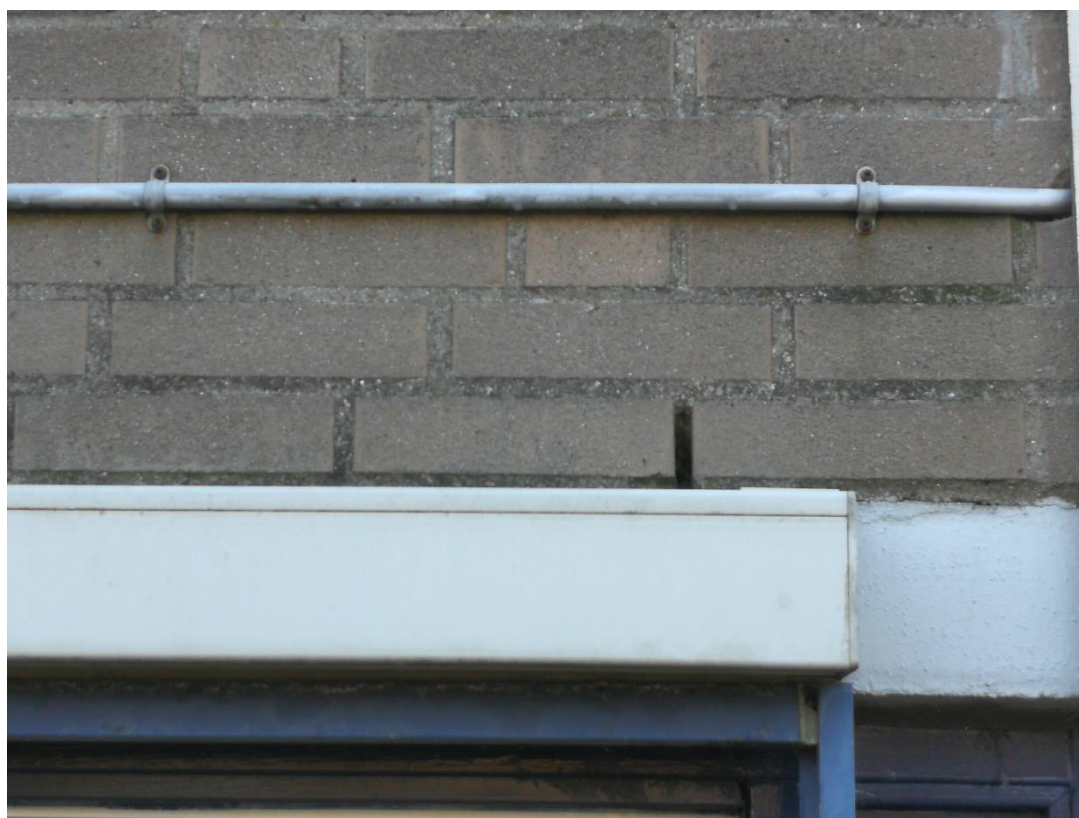
Op 13 december heeft Maasarend, Praktisch in ecologie een veldonderzoek uitgevoerd. Hierbij zijn alle stootvoegen, openingen in gevelplaten en andere potentieel geschikte vleermuisverblijfplaatsen onderzocht met een endoscoop, op eventuele winterverblijfplaatsen (Figuur 3). Daarnaast zijn in alle gebouwen zolders en kruipruimtes onderzocht op de aanwezigheid van vleermuizen (Figuur 4).

*Figuur 3 Open stootvoeg in politiebureau.*

Tijdens dit endoscooponderzoek en de inspectie van zolders en kruipruimtes zijn geen winterverblijfplaatsen van vleermuizen aangetroffen. Ook missen er sporen, die erop duiden dat de geschikte ruimtes als winterverblijfplaats gebruikt worden.

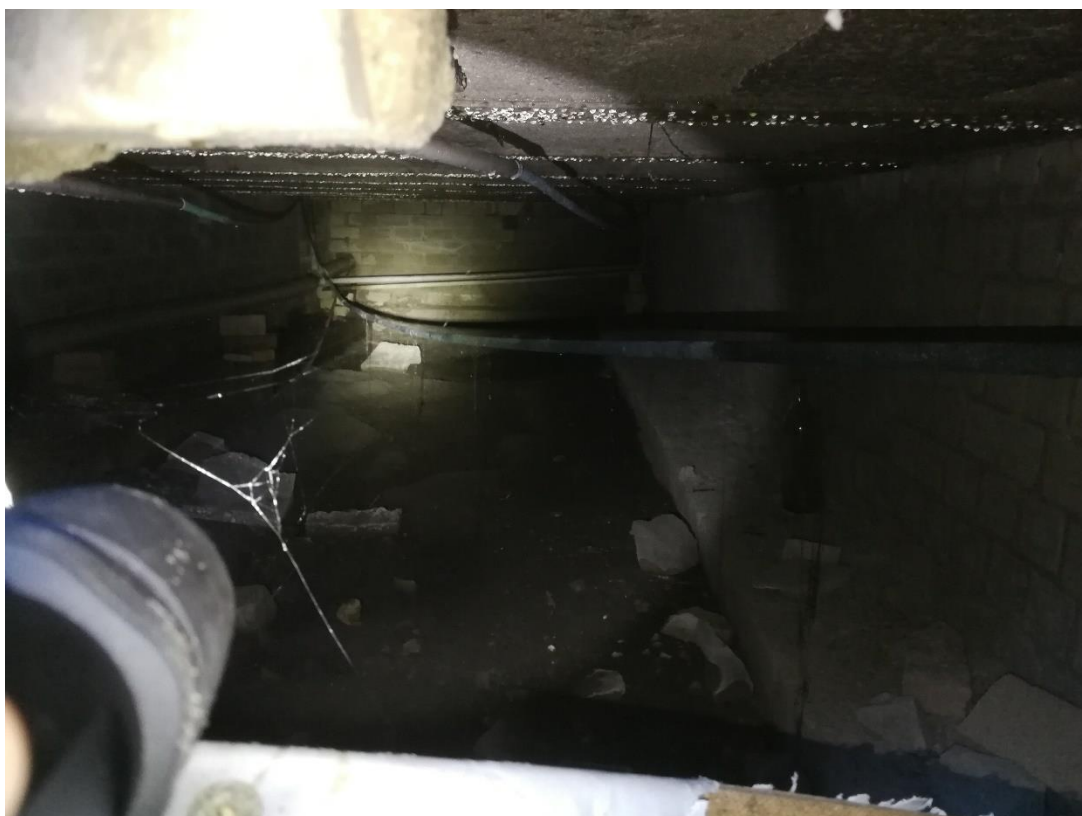
*Figuur 4 Kruipruimte onder leegstaand woonhuis.*

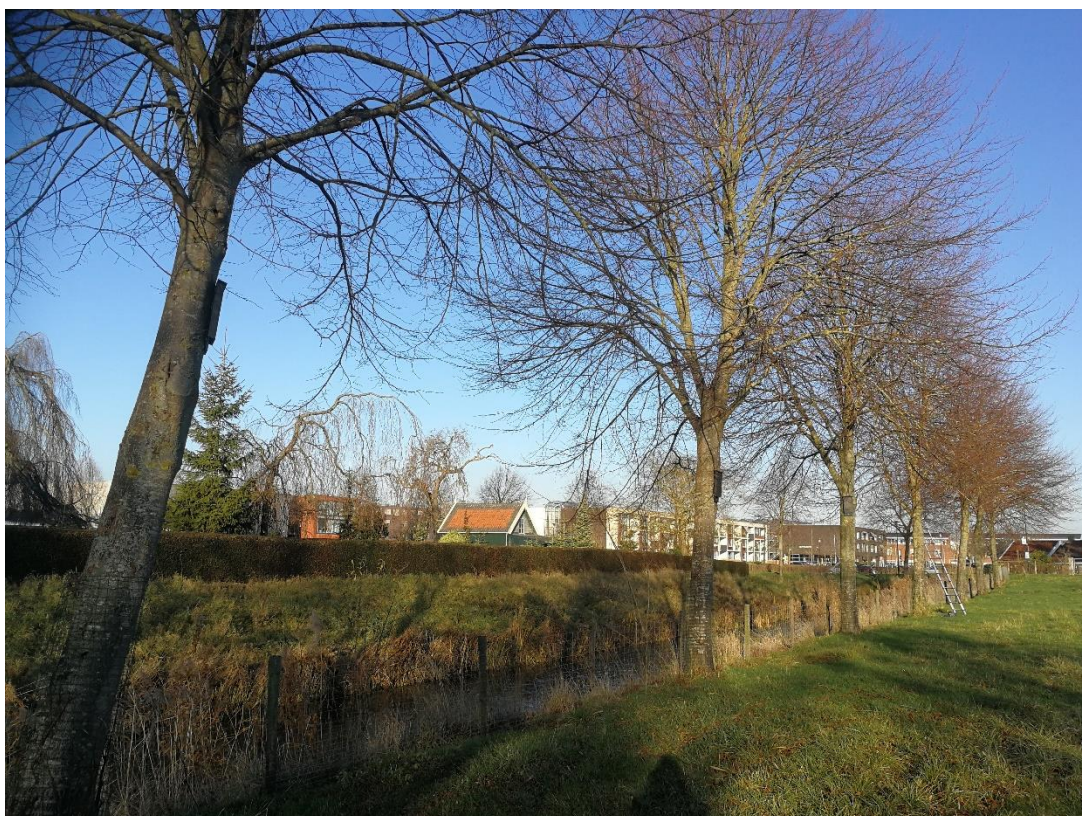
*Figuur 5 Mitigerende vleermuiskasten aan de overzijde van Stenevate.*

- Ontheffingsaanvraag bij de Provincie Zeeland. Betreffend document wordt los aangeleverd, zodra data van voorgenomen werkzaamheden bekend zijn;
- Het installeren van zes mitigerende vleermuiskasten, geschikt voor Gewone dwergvleermuis, conform het kennisdocument Gewone dwergvleermuis (BIJ12, 2017). De kasten dienen minimaal een jaar voorafgaande aan de werkzaamheden geplaatst te worden. Op 13 december 2018 zijn zes vleermuiskasten geplaatst door Maasarend, Praktisch in ecologie aan de overzijde van Stenevate, in een bomenrij grenzend aan het kerkterrein (Figuur 5).
