**Eindrapport verkennend bodemonderzoek  
Rozenstraat - Witte Dam te Kwadendamme**

Projectnummer: 23140069

18 april 2014

**Opdrachtgever:** R&B Wonen  
Postbus 30  
4450 AA Heinkenszand

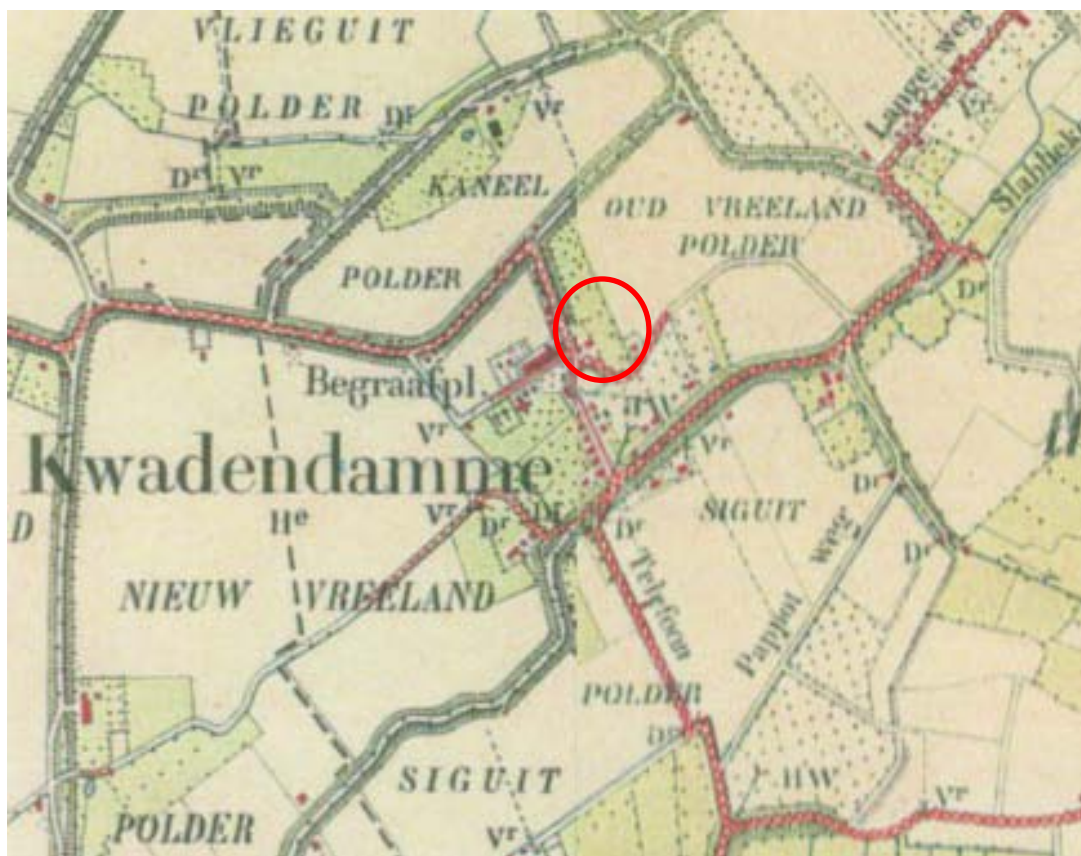
HISTORISCHE KAART CIRCA 1910

Uit de historische kaart van 1910 kan worden opgemaakt dat de locatie omstreeks 1910 in gebruik is als landbouwgrond/weide. Uit de historische kaart van 1960 en luchtfoto van 1959 kan worden opgemaakt dat de locatie deels in gebruik was als boomgaard en deels als weide. Destijds was een onverhard pad op de onderzoekslocatie aanwezig. Uit de luchtfoto van 1971 blijkt dat de locatie destijds reeds bebouwd was met de bejaardenwoningen (bijlage 6).
