# **Bouwhistorische verkenning met waardestelling woonhuis vml boerderij 'Klein Frankrijk', Westerstraat 2 Goes**

**BWZ adviseurs en architecten**

**Middelburg 2022**

rapportdatum: 27 juli 2022

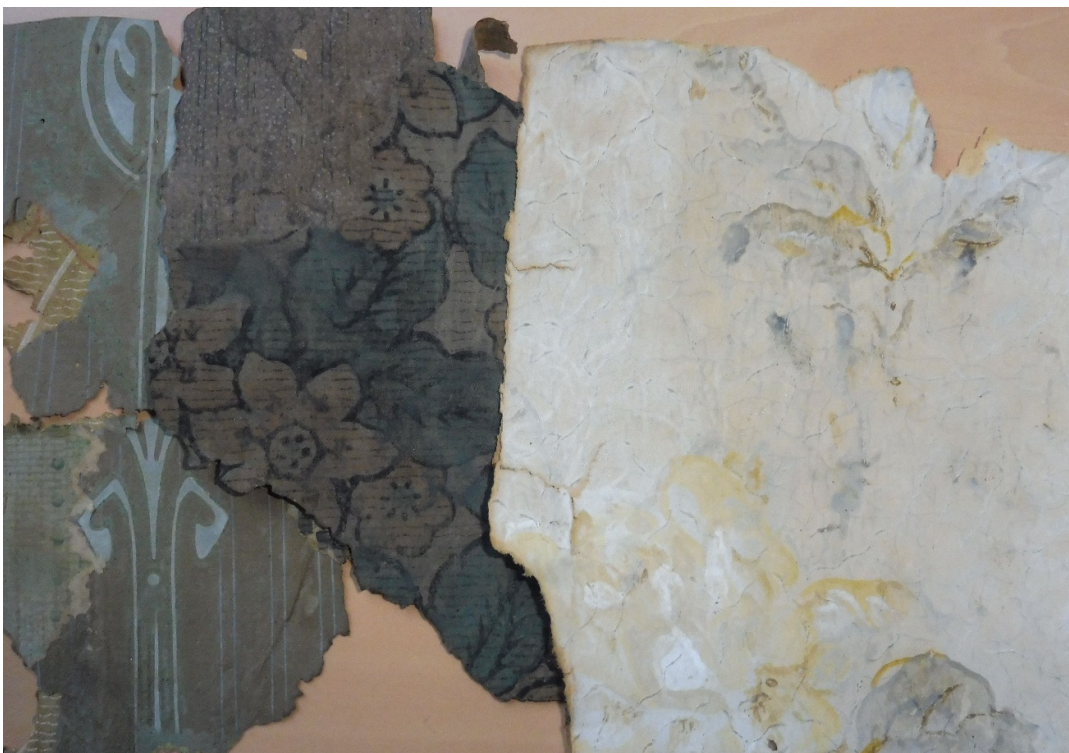
13: oudste behangsel lagen van de vml bedstedewand linker voorkamer

De algemene afwerking is vergelijkbaar met die van de rechter voorkamer (37-40). De wand op de scheiding met de achterkamer is geheel gesloten maar bezit ten minste gedeeltelijk, houten schotwerk met behangsel. De oudste nog aanwezige behanglagen bezitten licht blauw op bruinige achtergrond Jugendstil motieven waarover een behang met bladeren en bloemen in zware tinten. De volgende laag is beduidend lichter van kleur / pastelachtig met bladeren en bloemen waaroverheen neutrale behangsels uit medio 20<sup>ste</sup> eeuw zijn aangebracht. Een gedeelte van de wand nabij de gangmuur is evenals in de rechter kamer in steen uitgevoerd. Aangenomen wordt dat het restant houtwerk ook hier tot een bedstede wand behoorde, waarbij nog niet is vast gesteld dat deze waarschijnlijke bedsteden vanuit deze kamer toegankelijk waren. Het hele achterwerk is gesloopt ter uitbreiding van de achterkamer. Het is wel aannemelijk dat de toegang tot de bedsteden vanuit de voorkamer was en ook deze kamer oorspronkelijk als woon/slaapruimte zal zijn bedoeld.

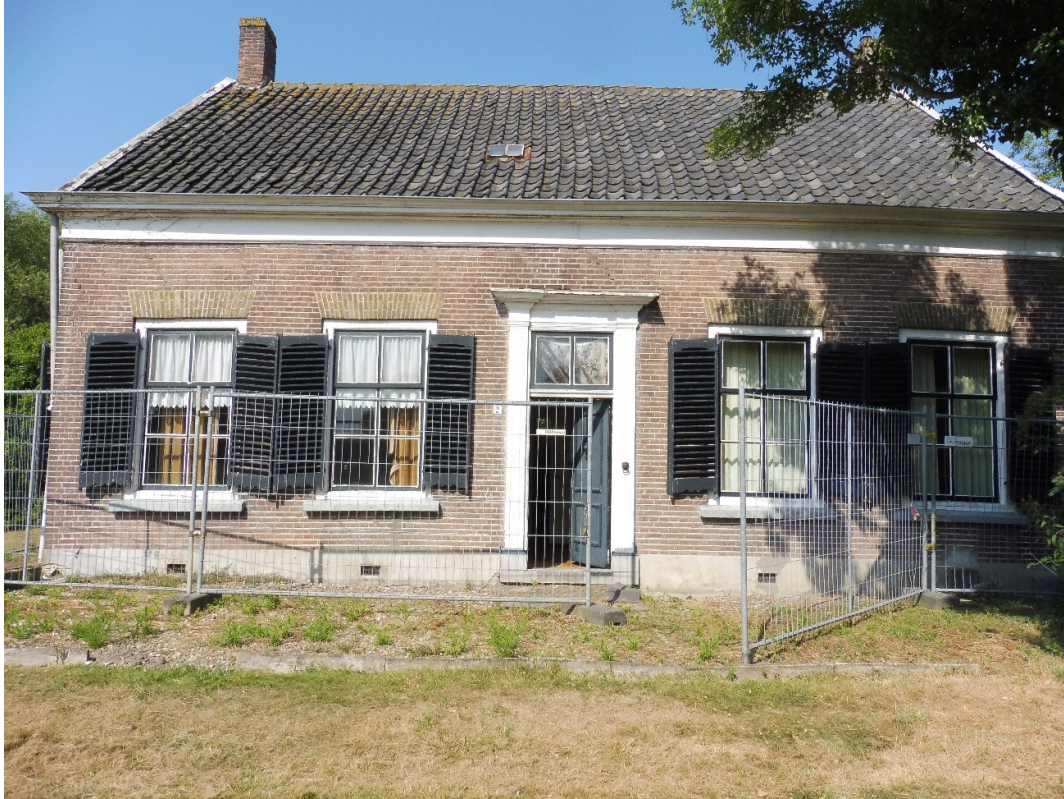
20: voorgevel (oost)

De voorgevel (20) is opgetrokken uit rode machinale baksteen 53x105x215mm (waalformaat) met boven de kozijnen anderhalf-steens strekken in gele steen, alles voorzien van enigszins gesneden voegen. Zowel de plint als de vensterdorpels zijn gestukadoord. De houten vensters met 6-ruits schuiframen zijn voorzien van persiënnes, die gezien de wijze van afhangen, in een later stadium zullen zijn toegevoegd (21). De entree met 2-paneels deur en eenvoudig bovenlicht is voorzien van een omlijsting met kroonlijst en gecanneleerde pilasters (22). De gevel wordt afgesloten door gevellijst met een klassieke, ver overkragende geprofileerde gootlijst op een sober fries met architraaflijstje.

De gevel draagt het karakter van neo-stijlen en is uitgevoerd in materiaal uit het laatste kwart van de 19<sup>de</sup> eeuw en zal vrijwel zeker niet uit oorspronkelijke bouwtijd van het huis rond 1850 dateren. Mogelijk dateert de gevel uit een hiervóór genoemde renovatieperiode rond 1883.

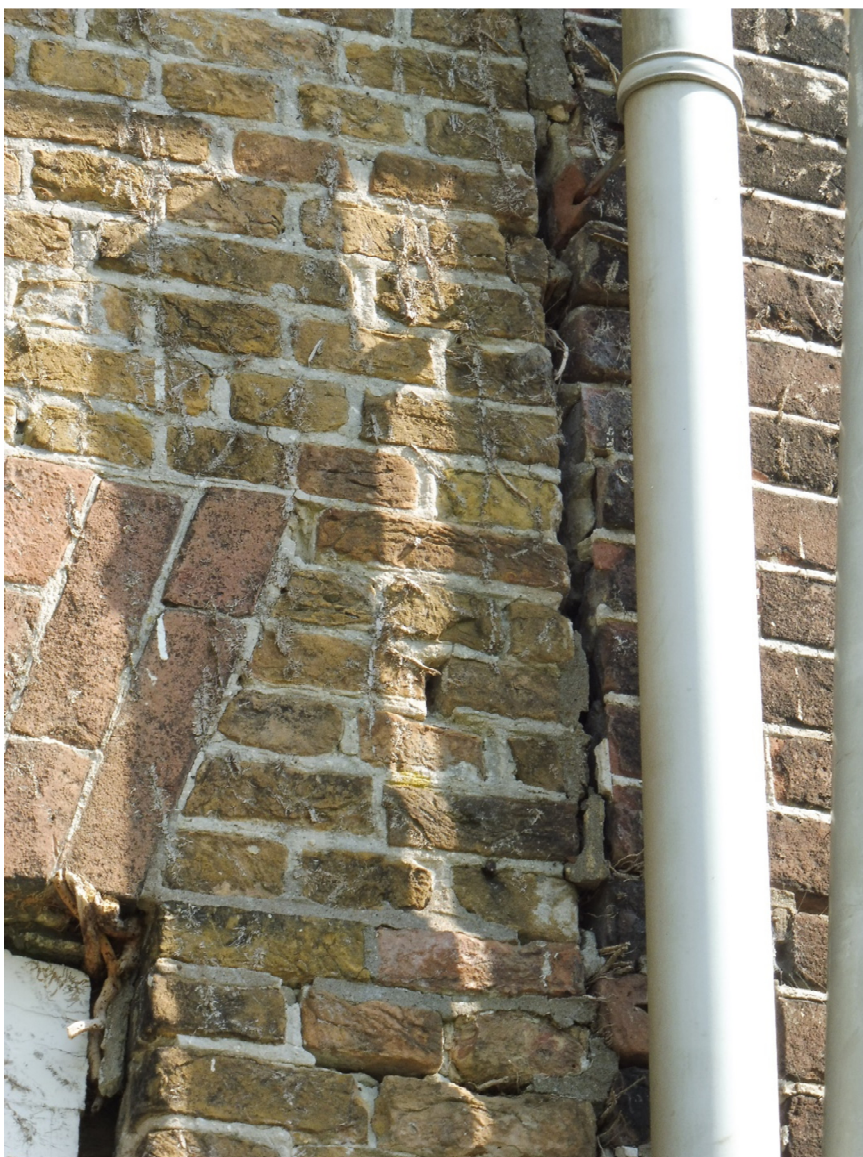
24: linker kopgevel, overgang voorgevel

rommelige beëindiging van het metselverband van de zijgevel tegen deze naad wijst er op dat de voorgevel later zal zijn geplaatst (24). Op het onderste deel van de gevel zijn verspreid veel kalk-smetsporen aanwezig die kunnen wijzen op hergebruikt materiaal, wellicht afkomstig van de afgebroken woning. In het bovenste deel van de gevel zijn deze sporen niet aanwezig (25).

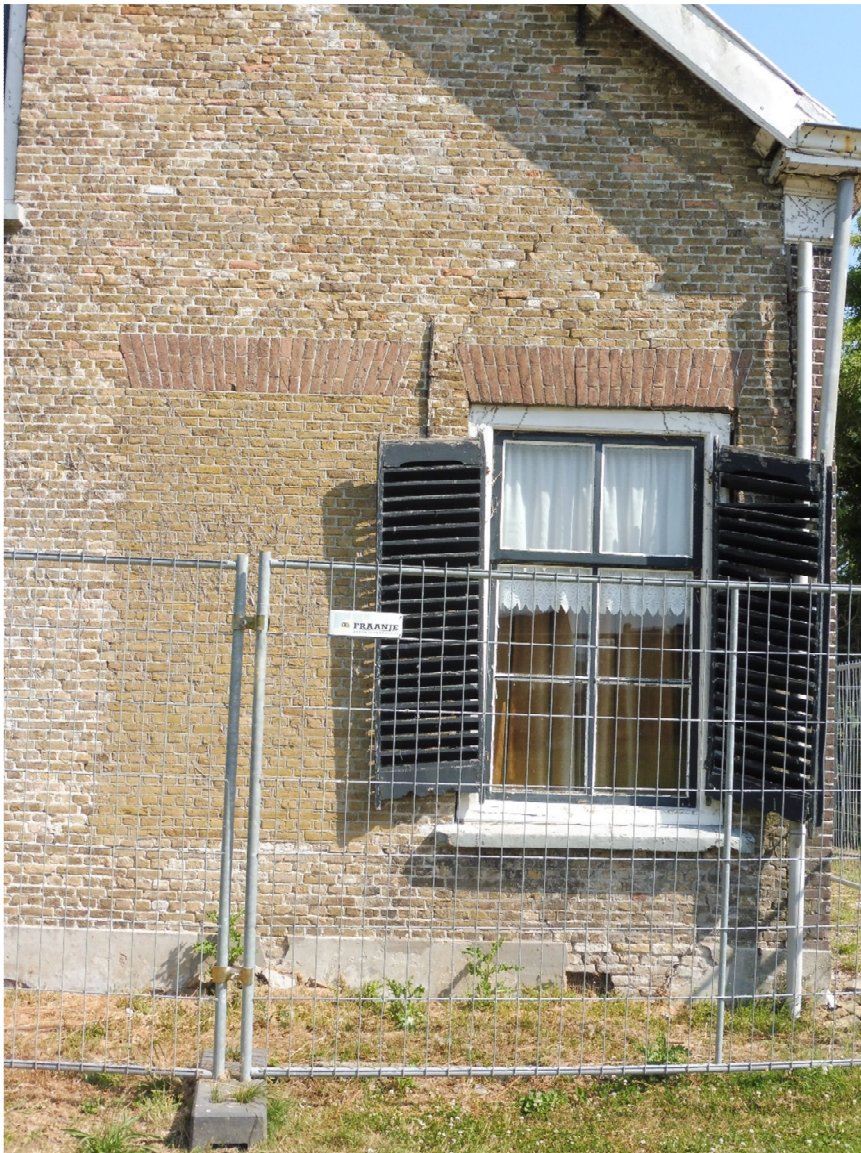
25: linker kopgevel , dicht gezet venster en smet op bakstenen

Rechts bevonden zich twee 6-ruits schuifvensters naast elkaar zoals in de voorgevel. Het linker venster van deze twee is echter verwijderd waarna de opening is dicht gezet met behoud van de strek daar boven. Of zich aan de linker zijde ook vensters als deze bevonden is niet meer te achterhalen doordat daar omstreeks 1952<sup>2</sup> een grote sparing in de gevel is gemaakt en een erker is geplaatst.

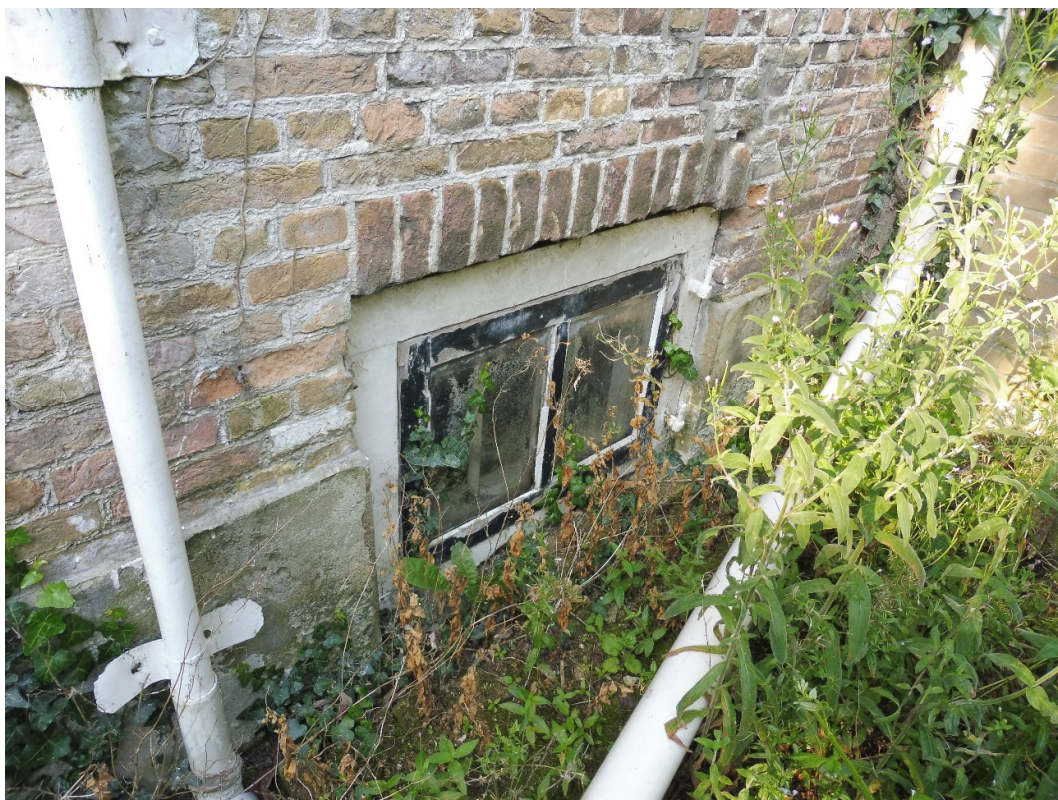
26: rechter zijgevel, kelder venster

De rechter zijgevel, gericht op het noorden, is nagenoeg blind uitgevoerd met slechts een 4-ruits schuifvenster op de verdieping en een klein keldervenster (26). Dit keldervenster bezit nu een raam maar waarschijnlijk oorspronkelijk een luik waarvan de gehangduimen nog aanwezig zijn.

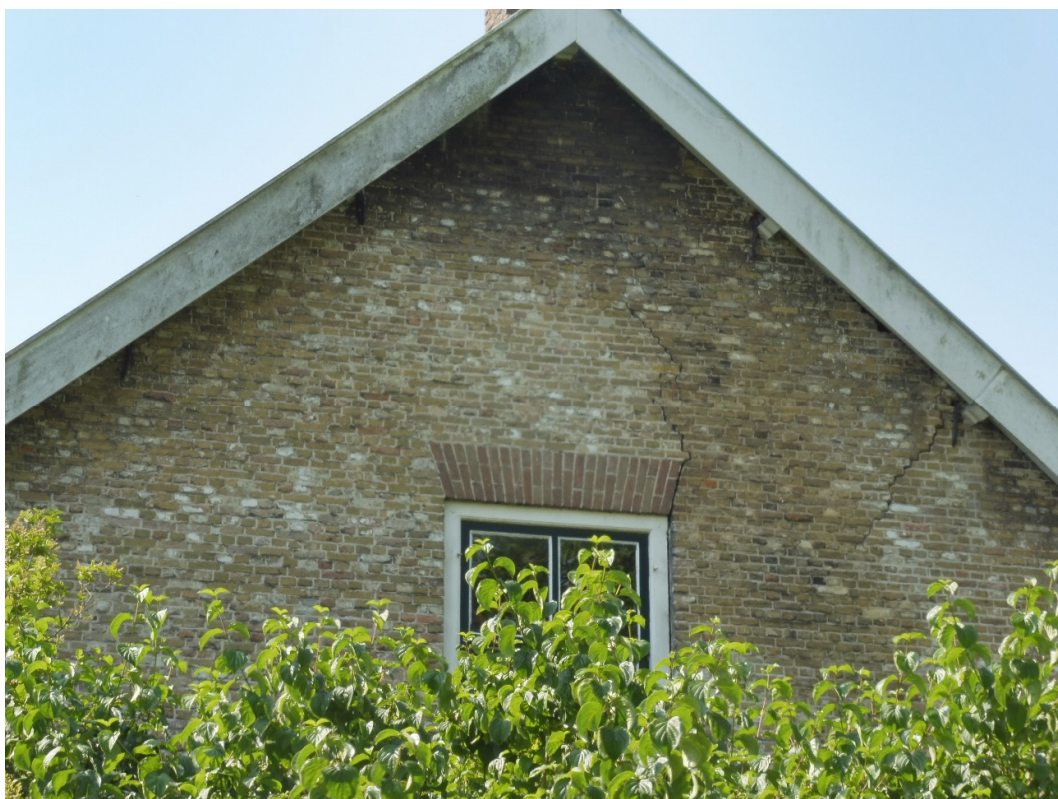
27: rechter zijgevel top

Overigens is deze gevel, incl. dakoverstek, gelijk aan de zuidelijke zijgevel (27). Ook hier gele / appelbloesem handvorm ijsselsteen met boven het topvenster een strek in grotere strakke rode steen. Gezien de smetsporen lijkt ook hier sprake te zijn van hergebruikte steen die zich ook in de top van de gevel bevinden. Evenals in de zuidgevel lijkt er een overgang tussen metselwerk uit verschillende fasen of een latere herstelling aanwezig te zijn, iets onder het niveau van de bovendorpel van het verdiepingvenster, waar in enkele metselwerkklagen het verband is verstoord. Boven het keldervenster is een rollaag van rode machinale steen aanwezig die er op kan duiden dat het venster later is aangebracht of is hersteld of aangepast.

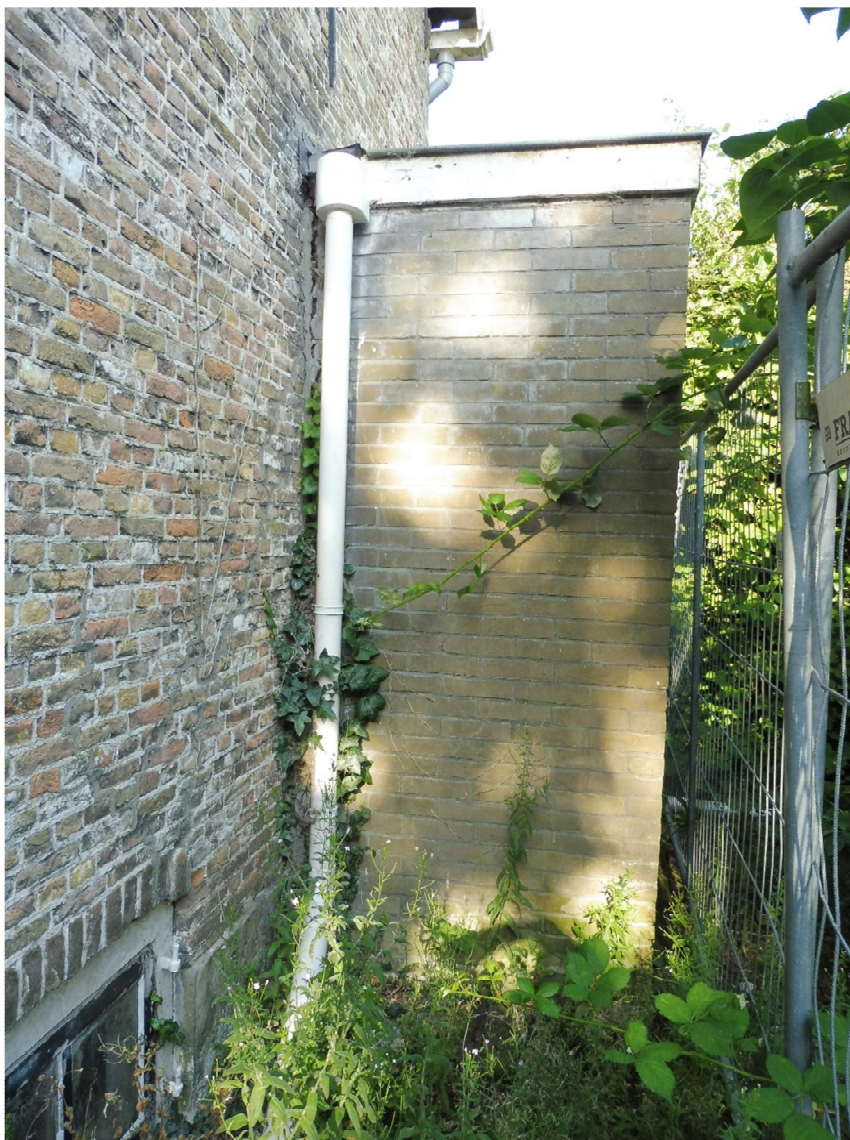
28: toilet aanbouw rechter zijgevel

Het kleine, plat gedekte toilet aanbouwtje is opgetrokken uit gelen machinale steen en dateert naar verwachting uit de tweede helft van de 20<sup>ste</sup> eeuw (28).

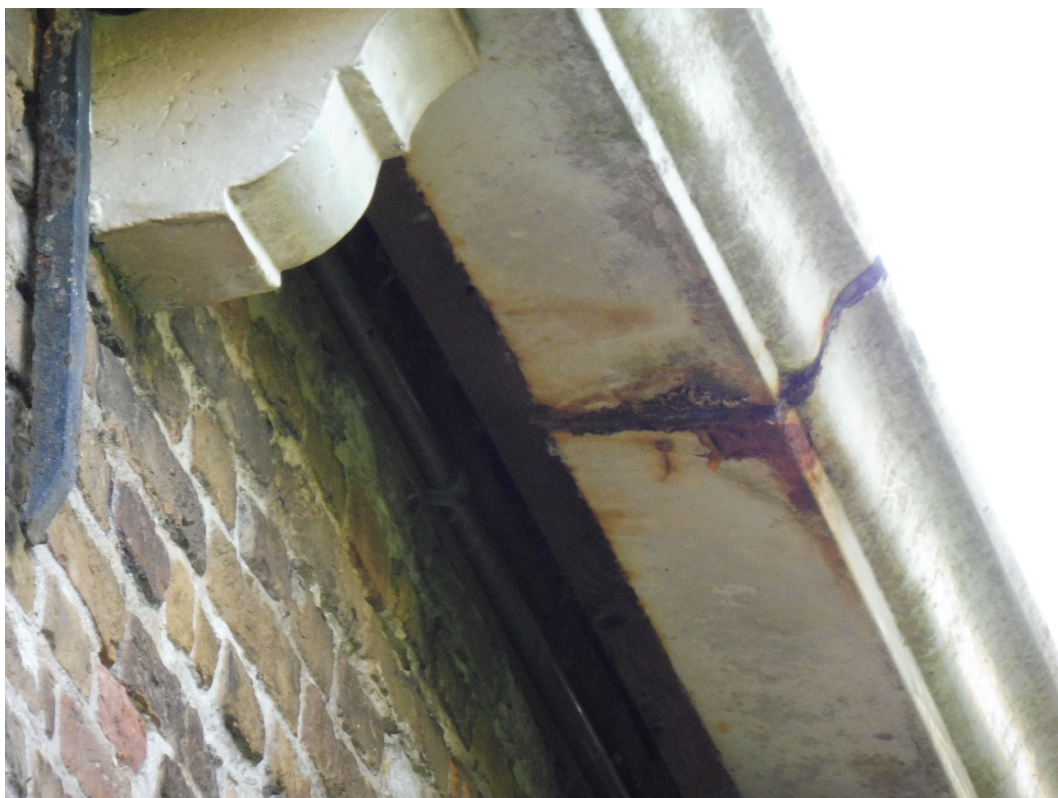
31: ijzeren goot achtergevel

Het metselwerk van deze gevel is geheel overeenkomstig de twee zijgevels uitgevoerd en ook voorzien van gesmette stenen. In het midden bevindt zich de gangdeur (29) met bovenlicht en aan de noordzijde hiervan twee vensters zoals in de voorgevel, echter met schuivend bovenraam ipv schuivend onderraam (30). In de kozijnen bevinden zich nog gehengduimen van niet meer aanwezige luiken of persiënes. Rechts, aan de zuidzijde, bevindt zich slechts één venster. Het metselwerk geeft geen aanwijzingen dat hier in de loop der tijd wijzigingen zijn aangebracht. De gevel wordt afgesloten door een geprofileerde ijzeren goot, die nog 19<sup>de</sup> eeuws zal zijn, op geprofileerde houten klossen (31).

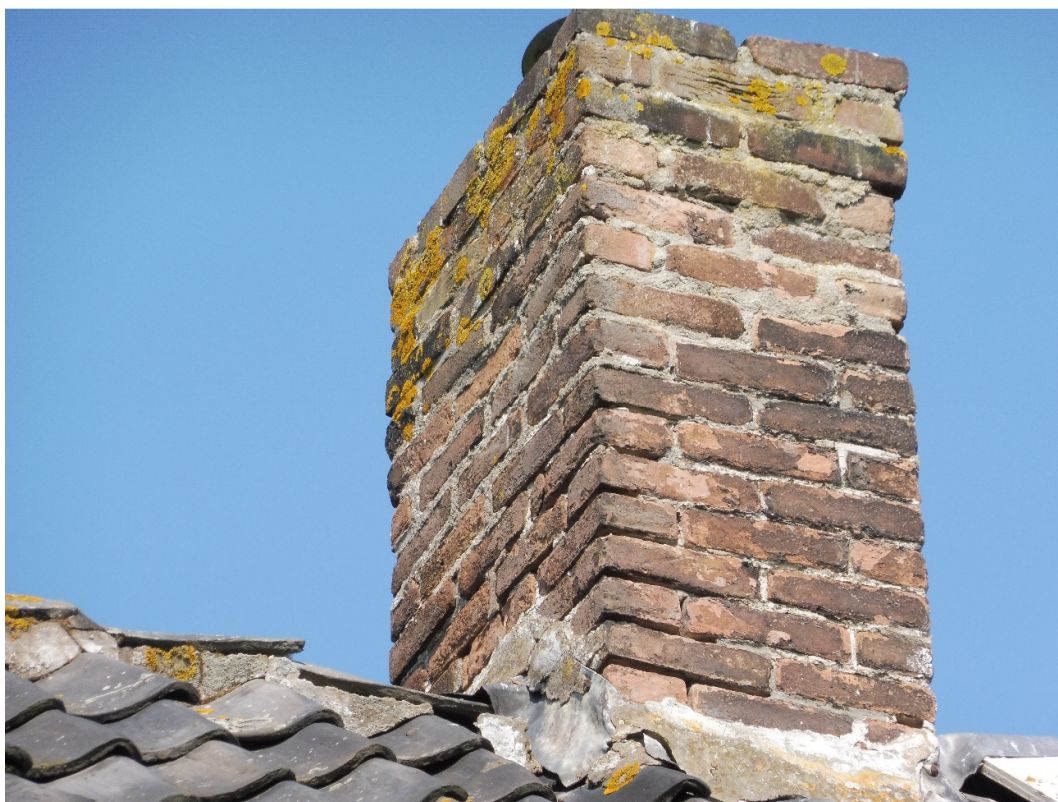
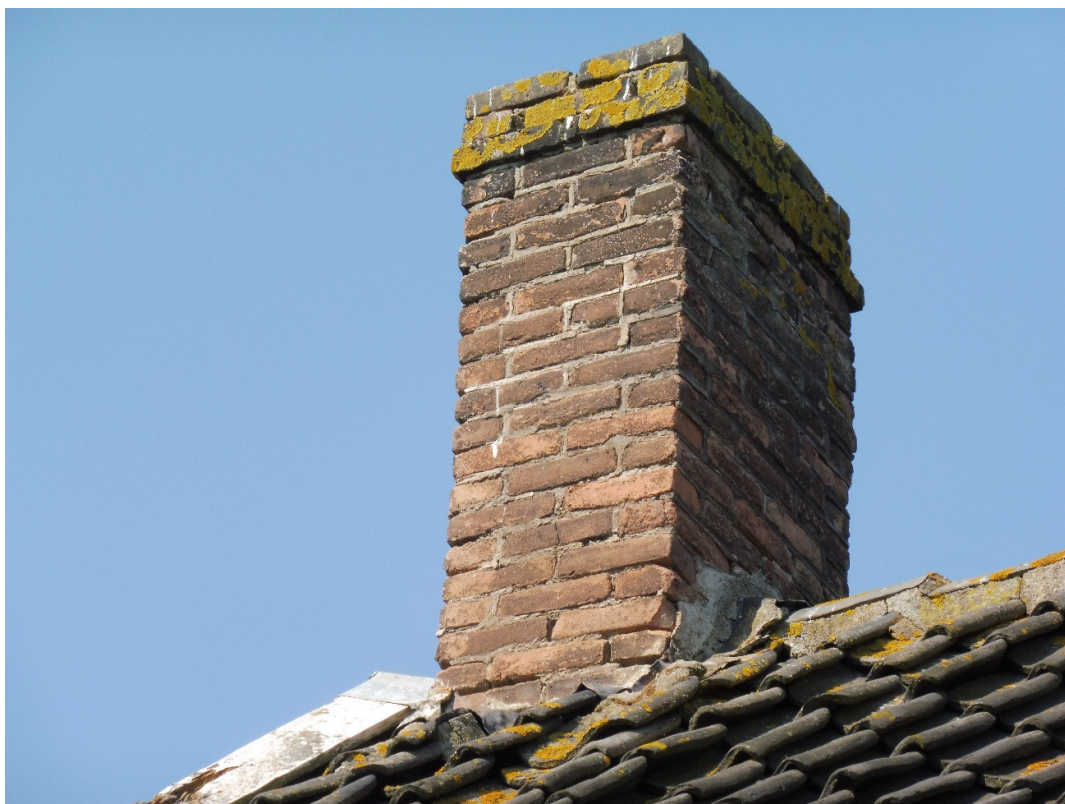
32: schoorsteen noordzijde

33: schoorsteen zuidzijde

Aan beide nokuiteinden bevindt zich een gemetseld rookkanaal die, afgezien van hersteld metselwerk aan de noordelijke schoorsteen, gelijk van uitvoering zijn, uitgevoerd in rode machinale baksteen en uit een renovatiefase uit het einde van de 19<sup>de</sup> eeuw kunnen dateren (32, 33).

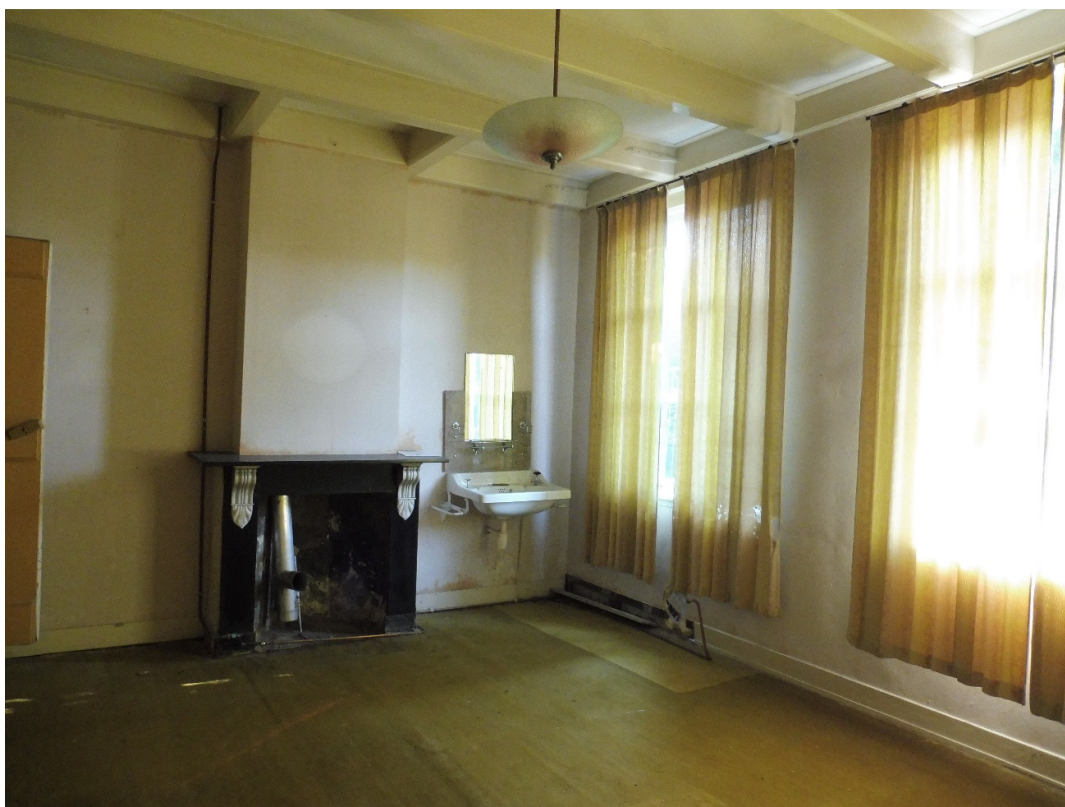
34: kamer begane grond voorzijde, rechts

Voorzien van een houten vloer die mogelijk nog uit de 19<sup>de</sup> eeuw dateert. Het plafond bestaat uit de oorspronkelijke enkelvoudige zoldervloer balklaag (ca 140x220mm) met duivejager profiel. Tussen de balken is jonger plaatmateriaal aangebracht waardoor de vloerden niet zichtbaar zijn.

Tegen de noordgevel is nog een kleine zwart-wit marmeren schouwmanteltje uit de 19<sup>de</sup> eeuw aanwezig, behorend in een periode van gebruik van kachels i.p.v. open vuren en mogelijk nog van rond 1850 daterend (34, 35).

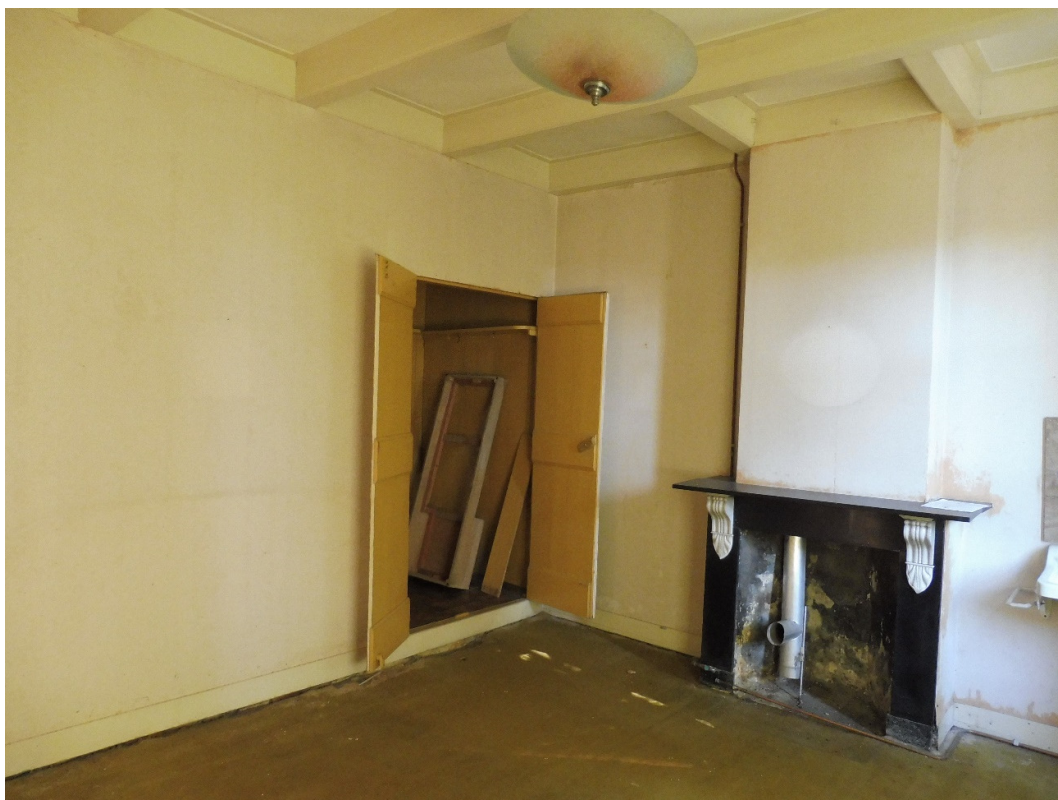
35: wandkast (spinde) voorkamer rechts, links daarvan onzichtbaar, bevindt zich nog een bedstede

Tegen de scheiding met de achterkamer bevindt zich een vml. bedstede met sponningen voor bedschotten achter de nu weggetimmerde deuren en rechts een door houten opgeklampte deuren afgesloten ruimte die wellicht alleen als spinde / kast in gebruik was gezien het ontbreken van bedstede-sporen (35, 36). De linker ruimte, de bedstede (37), bezit nog een rode plavuizen vloer zoals gebruikelijk voor de ruimte onder het 'bed'. De rechter ruimte is nu van een jongere betonvloer voorzien. Beide deurstellen tot de ruimten zijn aan de binnenzijde traditioneel oker geschilderd maar lijken, gezien de afwerking aan de buitenzijde, altijd behangen te zijn geweest waardoor ze waarschijnlijk vrijwel onzichtbaar opgingen in de totale wand. De oudste behang lagen zijn zwaar van kleur en waarschijnlijk eind 19<sup>de</sup> eeuws. Het linker deel van de wand is steenachtig (verborgen achter een wandbetimmering) als muur van het kelder-trappenhuis. Zowel gevelkozijnen als de gangdeur bezitten nog de 19<sup>de</sup> eeuwse omtimmeringen.

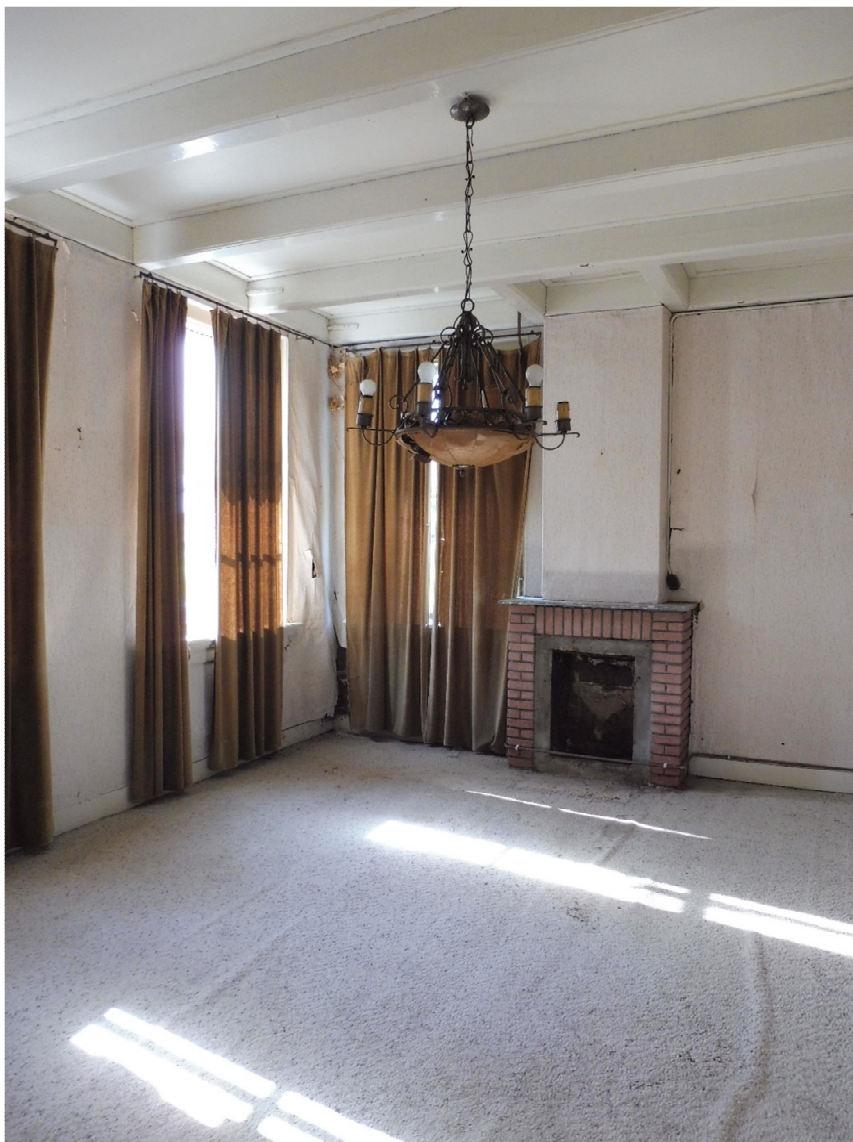
38: linker voorkamer begane grond, de schouw bevindt zich tegen het dicht gezette venster in de zijgevel.

Tegen de zuidgevel staat nu een vrij jonge, 20<sup>ste</sup> eeuwse schouw voor een kachel opstelling, ter plaatse van een eerder dicht gezette vensteropening (zie linker zijgevel). Aangenomen moet worden dat deze ruimte aanvankelijk niet te verwarmen was (38).

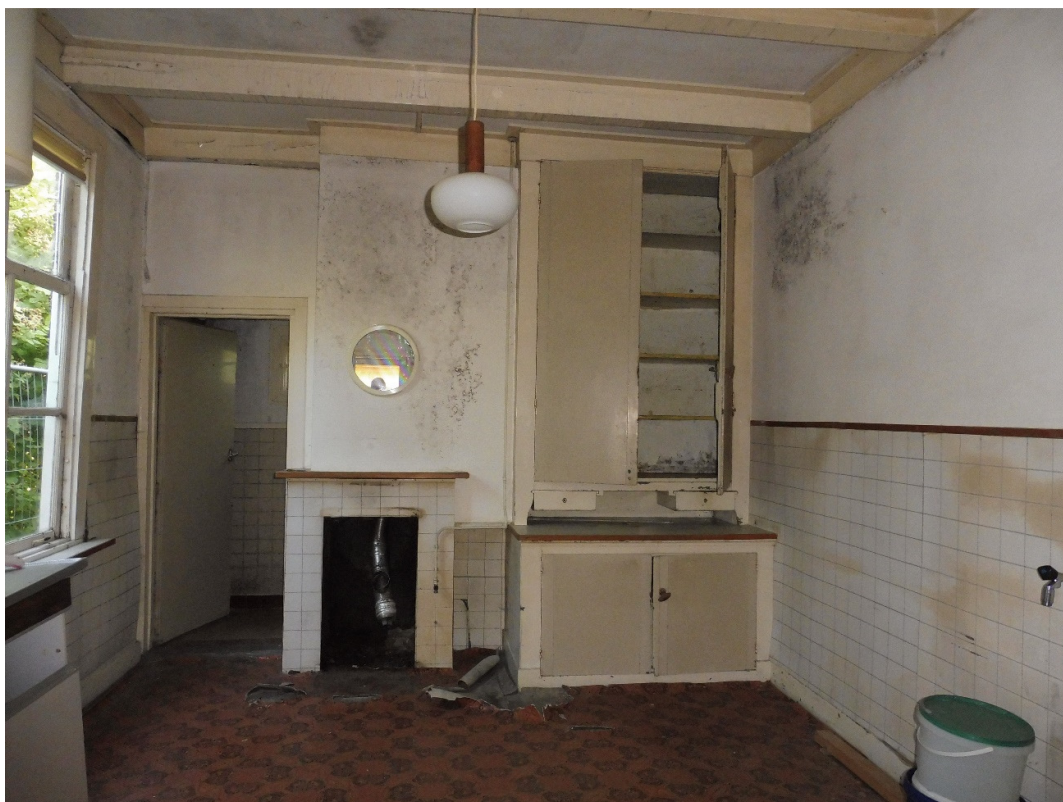
41: ruimte / keuken rechts achter, tpv schouw en kast zal zich een grote schouw hebben bevonden

Tegen de noordgevel bevinden zich nu een kleine schouw en een keukenkast (41) uit vermoedelijk de eerste helft van de 20<sup>ste</sup> eeuw. Zoals we hierna zullen zien bevindt zich hierboven op zolder een zeer breed rookkanaal dat op een veel grotere stookplaats op de begane grond wijst zoals die zich hier in de 19<sup>de</sup> eeuw zal hebben bevonden. In combinatie met de kleine 'woonkamer' schouw in de aangrenzende voorkamer zal dit betekenen dat zich in deze achterkamer de echte keukenfunctie of zelfs bakkeet functie heeft bevonden. De houten vloer is in dat kader ongebruikelijk maar wellicht ook niet oorspronkelijk en zou nader onderzocht kunnen worden.

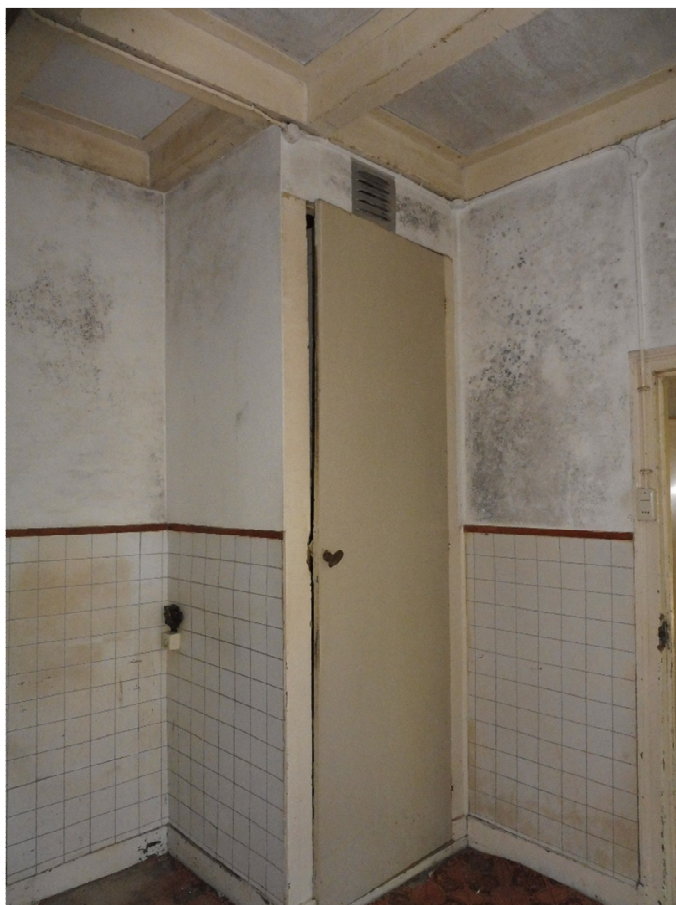
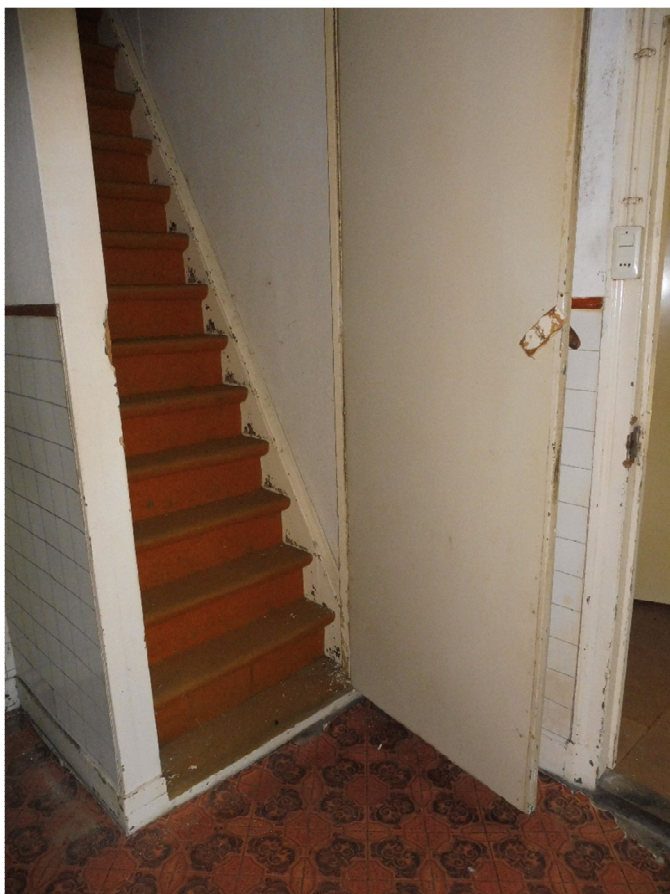
42: zoldertrap portaal in de keuken

43: idem

Tegen de gangwand is een portaal achtig element gebouwd waarin zich de steile zoldertrap bevindt (42, 43). De leeftijd hiervan kon nog niet worden vastgesteld maar de trap en ook het portaal kunnen uit de 19<sup>de</sup> eeuw dateren. Er zijn geen aanwijzingen voor een andere / eerdere trap positie aangetroffen.

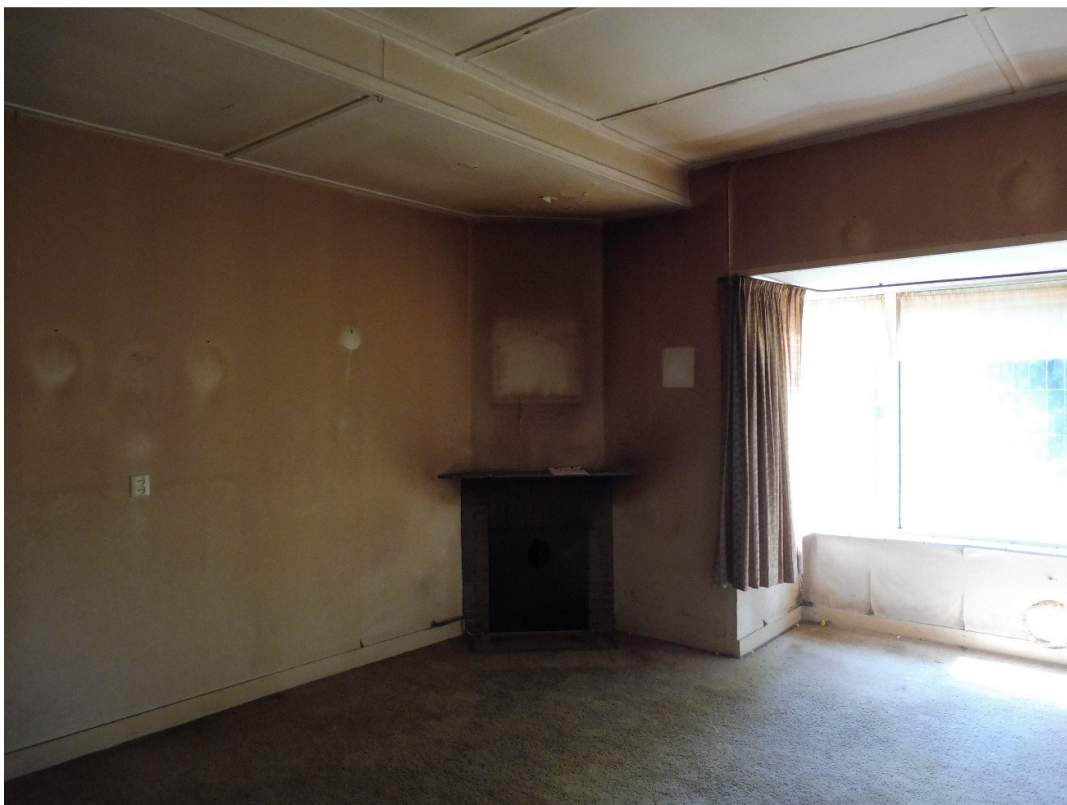
44: begane grond, kamer links achter. Onder het verlaagde plafond gedeelte bevonden zich vermoedelijk bedsteden

In de linker voorhoek is een hoek-schouw aangebracht nadat de bedsteden waren verwijderd (44). Naar verwachting is dit gelijktijdig met de bouw van de erker aan de linker zijgevel in 1952 gebeurd.

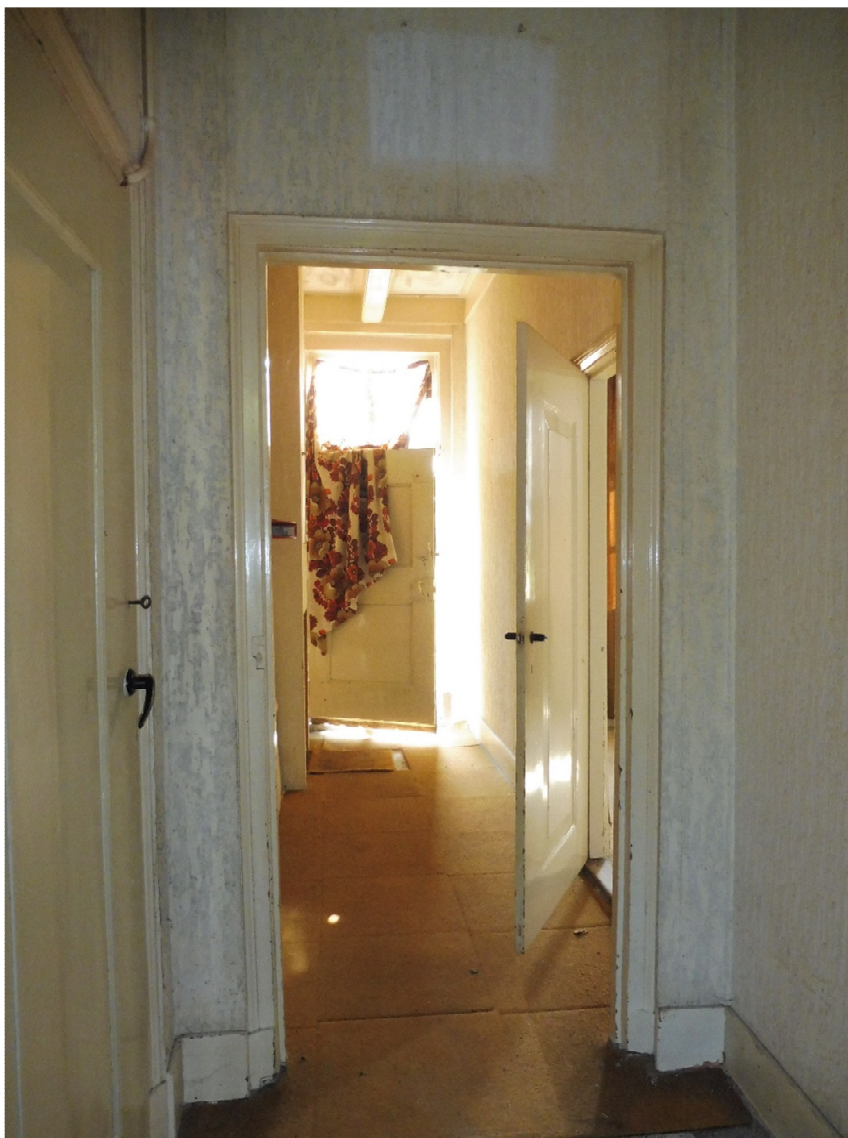
45: gang richting voorgevel met scheiding voor- en achtergang en links de kelderdeur

In de ruimte (45) is de zoldervloer balklaag in het zicht. De balk is, zoals in de voorkamers voorzien van een duivejager profiel. De wanden zijn geheel voorzien van beplating zonder waarde, maar waardoor de achterliggende wandafwerking nog niet kon worden beoordeeld.

Ter hoogte van de achterwand van de voorkamers bevindt zich in de gang een portaalwand waarin zich oorspronkelijk een deur bevond, waardoor blijkbaar het woon-gedeelte van de woning kon worden afgescheiden van het 'werk' gedeelte. Naar verwachting dateert dit uit de 19<sup>de</sup> eeuw, maar onduidelijk uit welke periode (45).

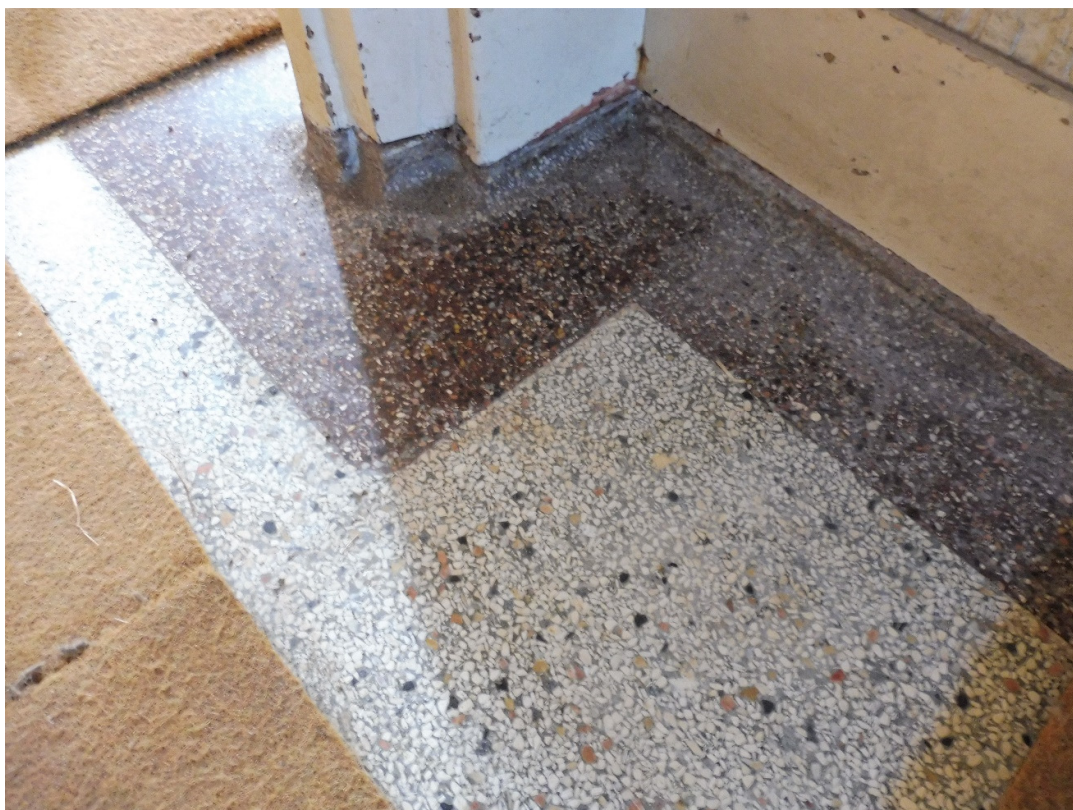
46: granito gangvloer

De vloer bestaat uit een licht gekleurde granito-vloer met een donkere, iets opstaande rand langs de wanden. De vloer zal uit het midden van de 20<sup>ste</sup> eeuw kunnen dateren (46).

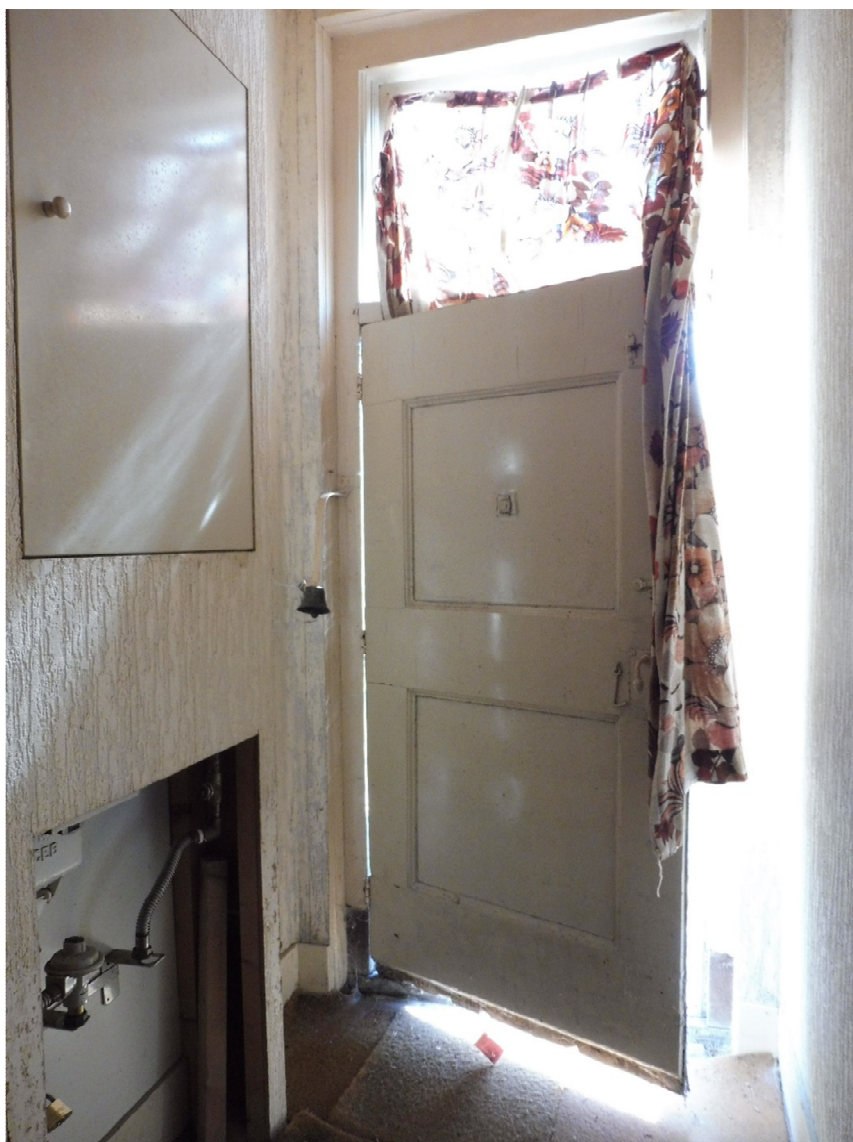
47: voordeur

De voordeur is een traditionele deur met twee panelen en zal uit de 19<sup>de</sup> eeuw dateren (47). De achterdeur is, vooral aan de buiten zijde, een minder voorname deur: een opgeklampte deur met spiegelklampen en opgelegde scharnierbladen aan gehengduimen (48). De wijze waarop de gehengen op de deur zijn bevestigd doet echter vermoeden dat de deur is gewijzigd of vervangen. Hij lijkt wel uit de 19<sup>de</sup> eeuw te dateren en is aan de binnenzijde visueel gelijk aan de voordeur.

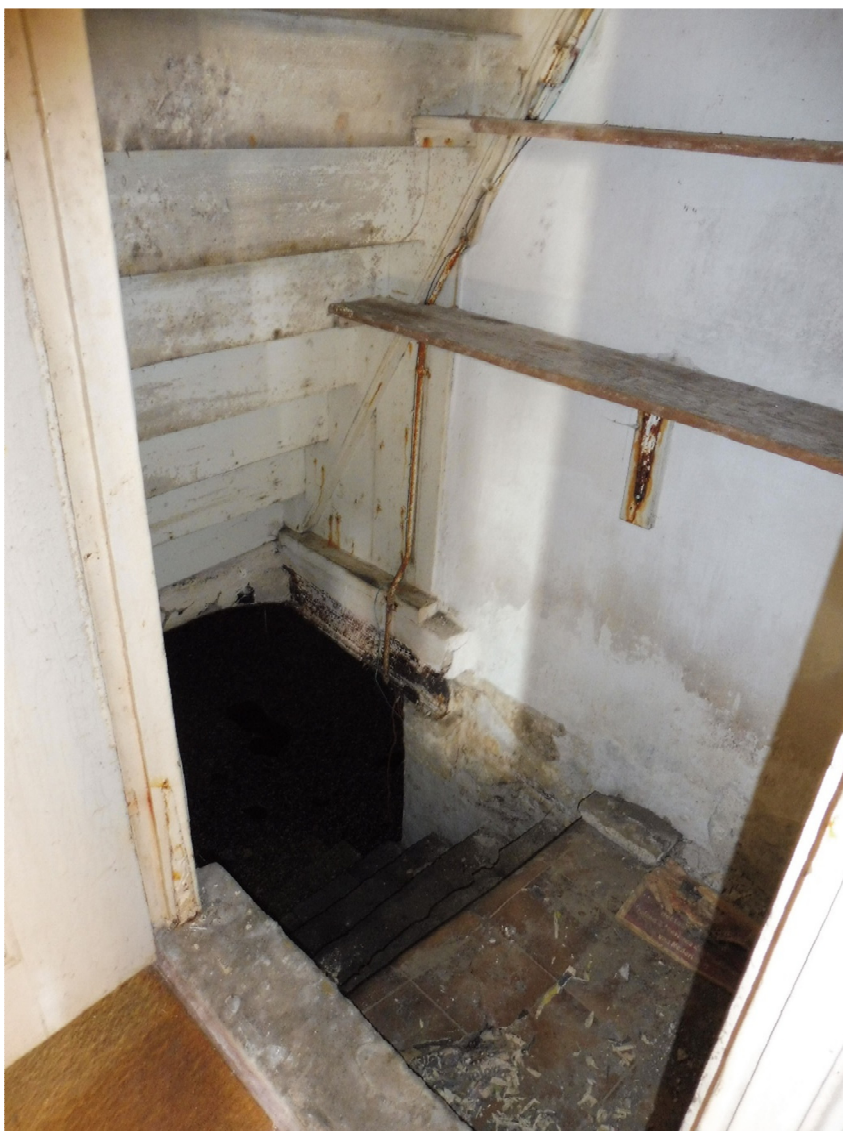
49: keldertoegang

Midden in de gang bevindt zich de toegang tot de kelder (49). De kelder is bereikbaar via een stenen trap met rode plavuizen treden. Ook de kelderplafond (dit is de keukenvloer) bestaat uit gemetselde troggewelfjes tussen ijzeren balken (50). Deze constructie was eind 19<sup>de</sup> eeuw vrij gebruikelijk maar halverwege 19<sup>de</sup> eeuw nog niet wat doet vermoeden dat het hier een verbouwing uit eind 19<sup>de</sup> eeuw betreft van een mogelijk toen al bestaande kelder.

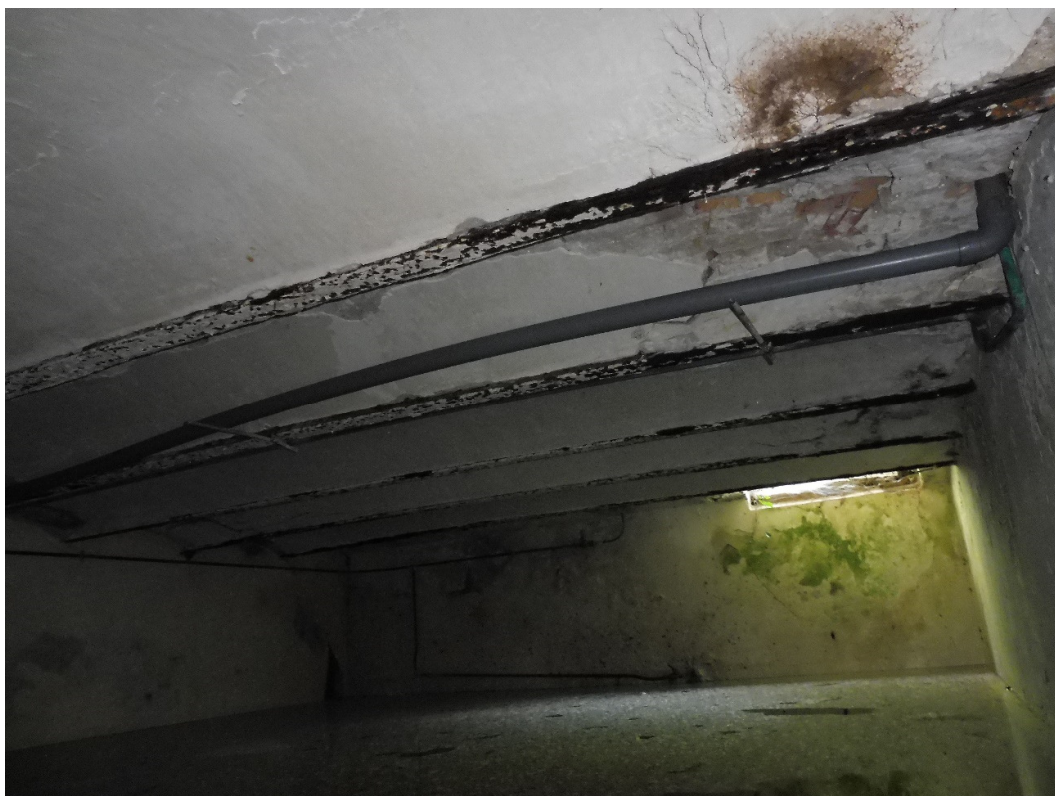
50: kelder plafond met troggewelven
