# **Bouwhistorische verkenning met waardestelling woonhuis vml boerderij 'Klein Frankrijk', Westerstraat 2 Goes**

**BWZ adviseurs en architecten**

**Middelburg 2022**

rapportdatum: 27 juli 2022

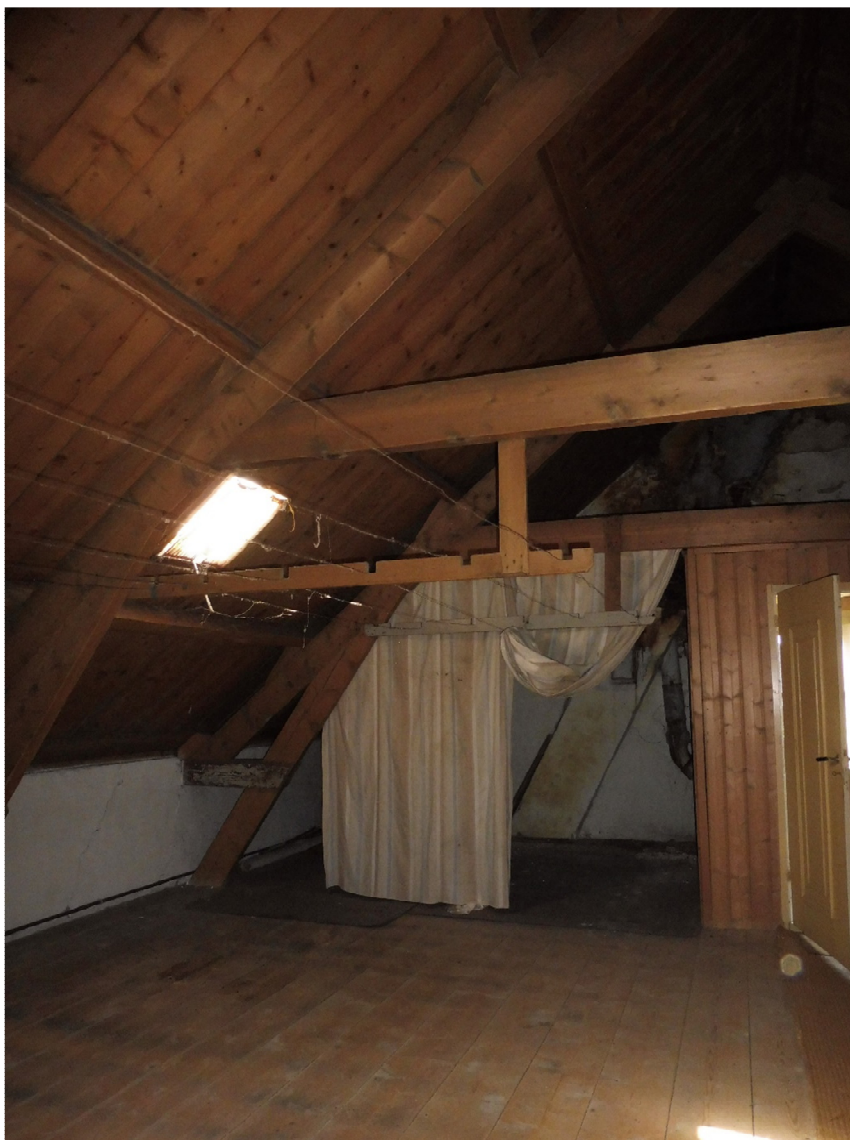
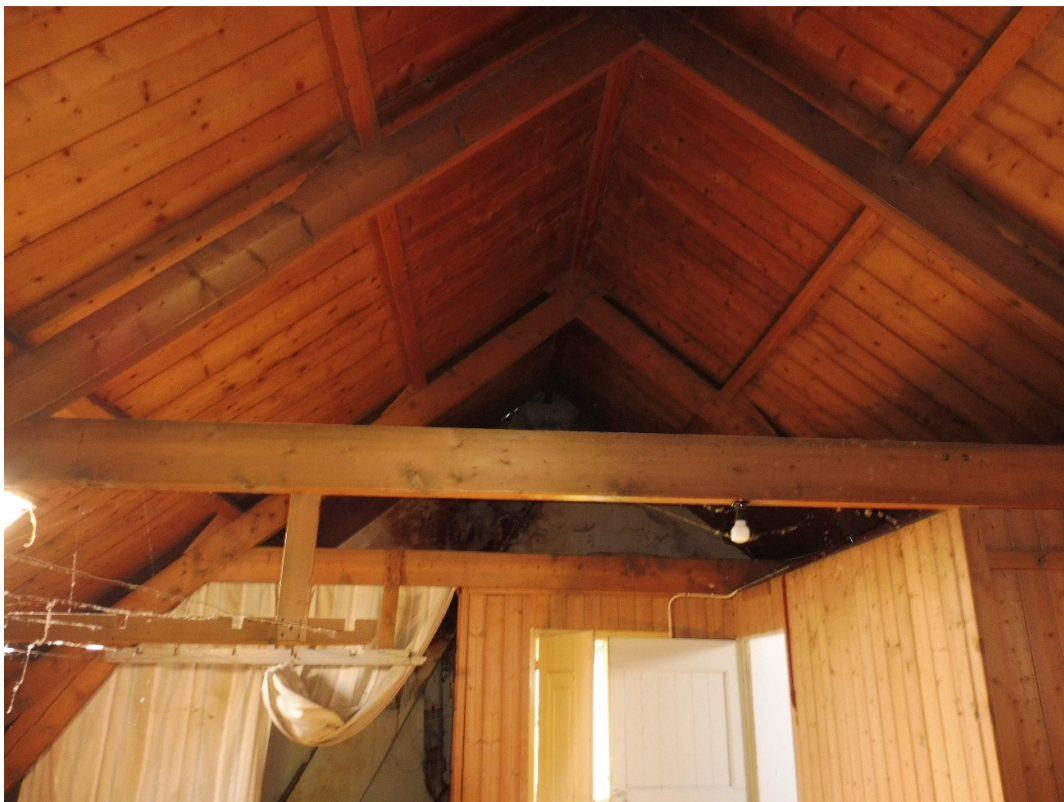
51: zolder richting zuid-oost hoek

52: kapconstructie richting zuidgevel

De kapconstructie bestaat uit een beschoten gordingen kap met drie grenen Hollandse spanten met kreupele stijlen (51, 52). Zowel de dakbeschot- als de vloerdelen zijn 265 mm breed, voorzien van mes en groef. Het karakter en houtmaten van de spanten (75x230) wijst eerder op een bouwtijd vanaf eind 19<sup>de</sup> eeuw dan rond 1850.

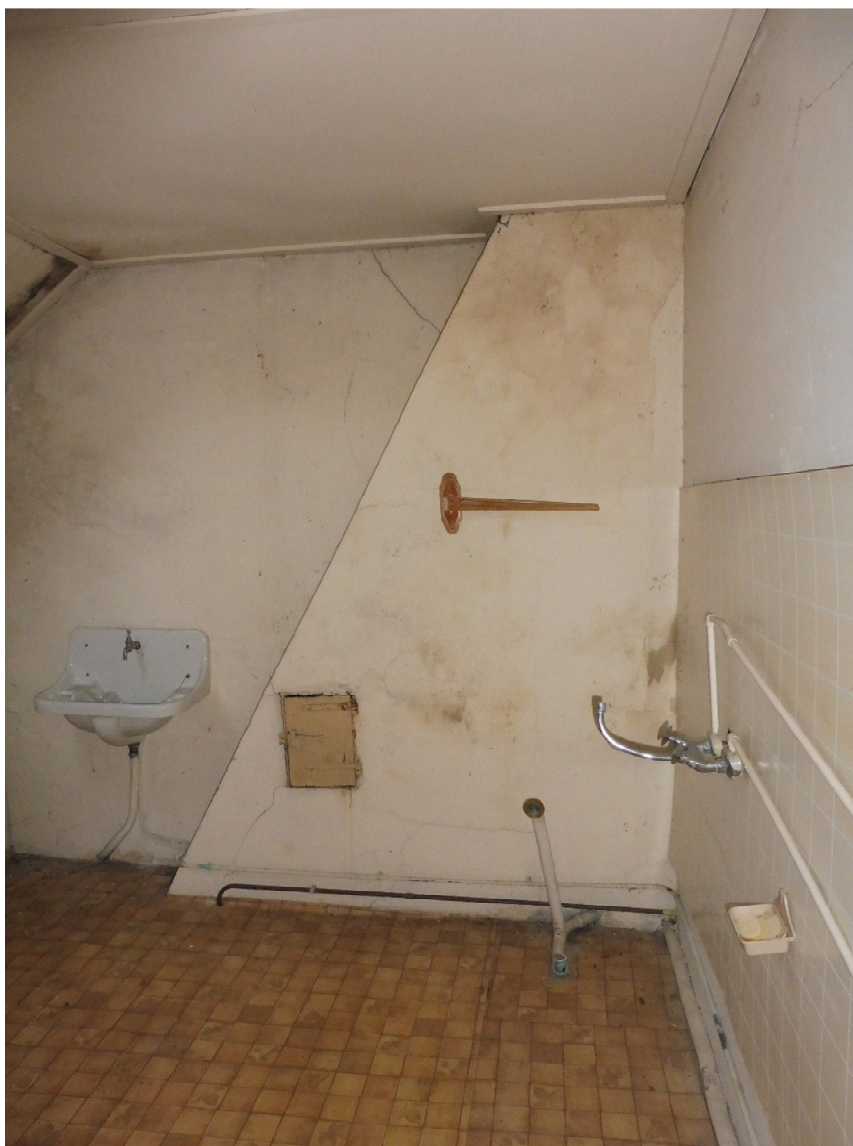
54: rookkanaal boven de keuken aan de noordgevel

Tegen de rechter (noordelijke) zijgevel bevindt zich een rookkanaal dat zich splitst in een vrij klein kanaal naar de rechter voorkamer en een breed kanaal boven de achterkamer / keuken (53). Boven de keuken is het kanaal veel breder dan benodigd voor de huidige kleine schouw wat wijst op een oorspronkelijke grote stookplaats (54). In dit kanaal bevindt zich een klein oud rookluik.

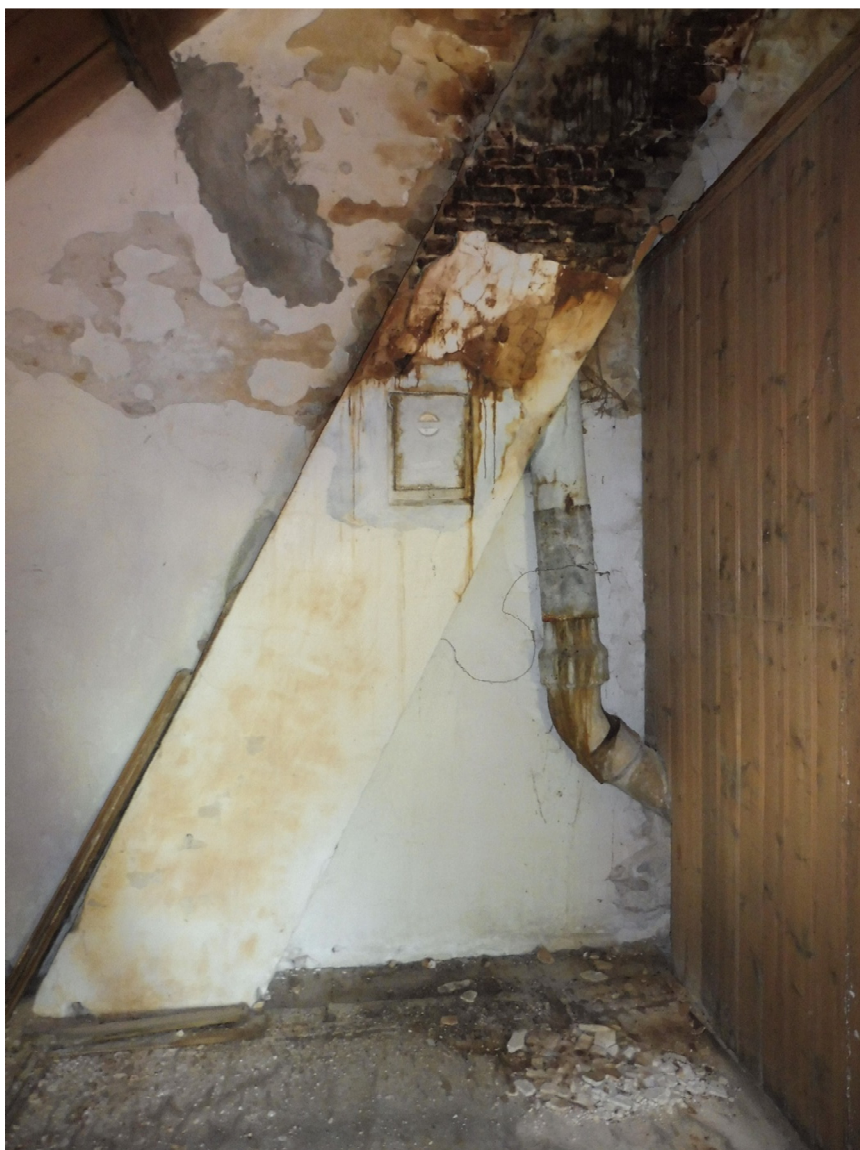
55: rookkanaal tegen de zuidgevel met rechts het kanaal vanuit de linker achterkamer

Tegen de linker zijgevel is een klein rookkanaal aangebracht vanaf de linker voorkamer (55). Het kanaal is voorzien van jongere type rookluiken in zowel de frontzijde als de zijkant en zal in een latere verbouwfase zijn aangebracht (toen op de begane grond een venster werd dichtgezet en een schouw werd aangebracht). Nog weer later, in de 20<sup>ste</sup> eeuw, zal de schouw in de linker achterkamer op de begane grond zijn aangebracht (omstreeks 1952), waarvoor een asbest cementbuis van daar aansluit op het eerder aangebrachte gemetselde rookkanaal.

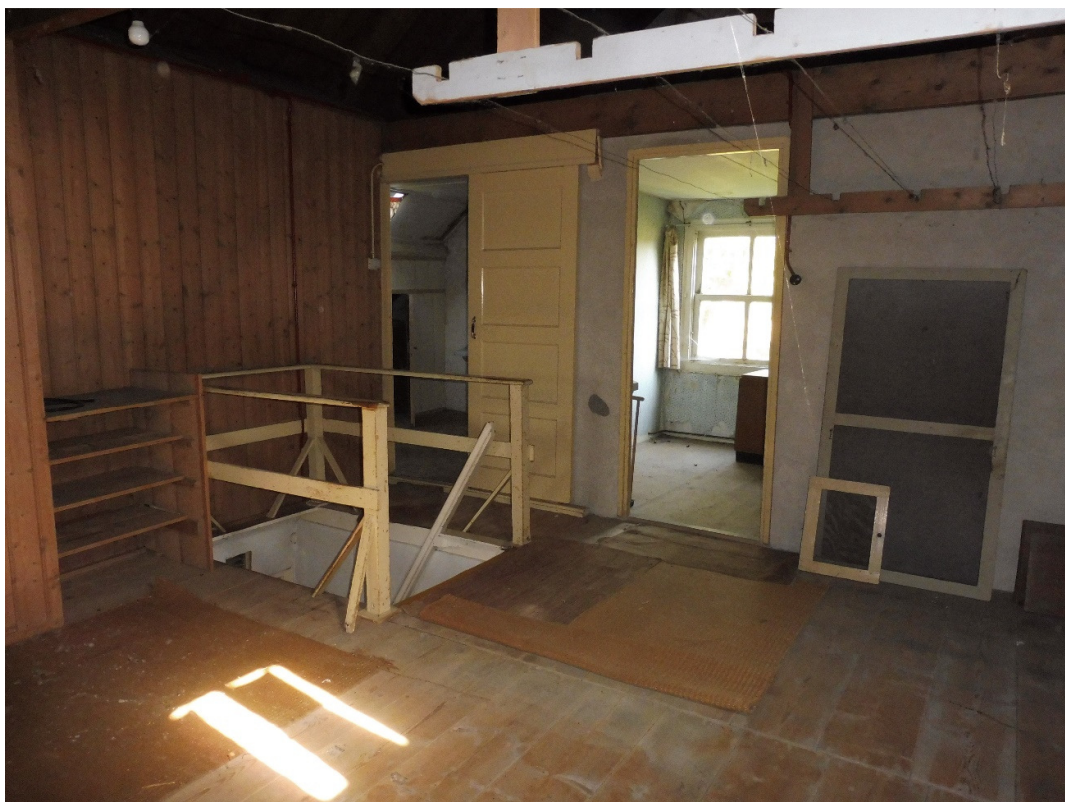
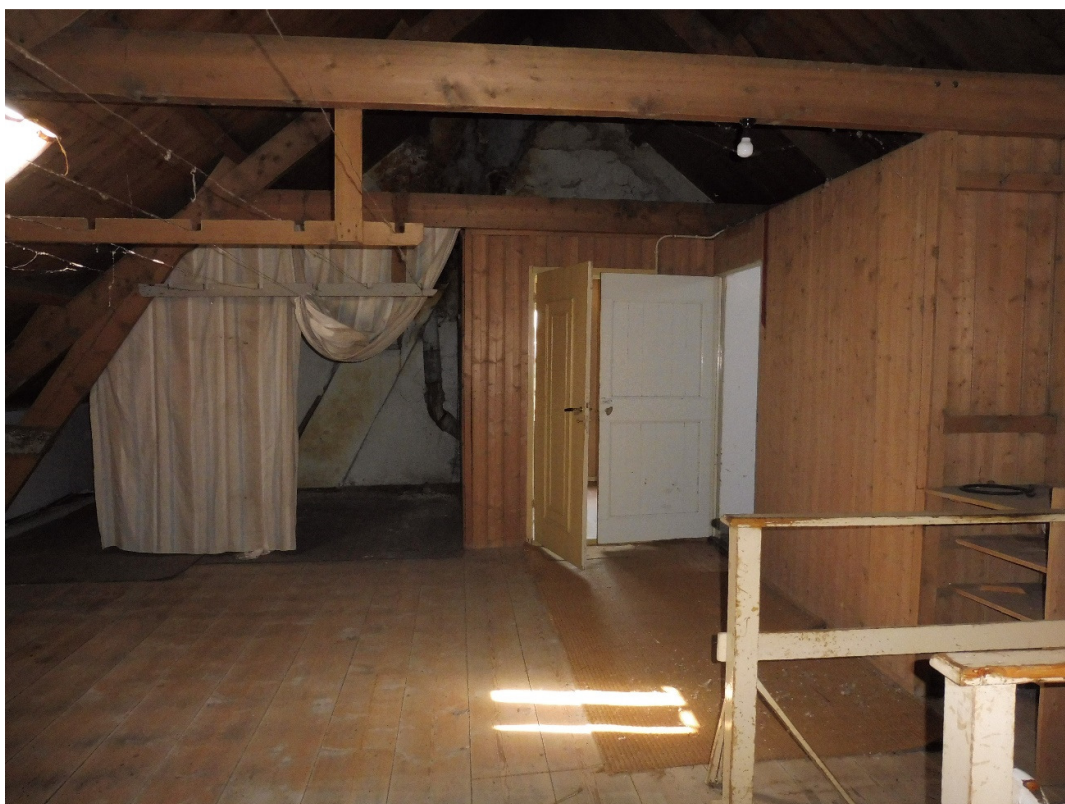
56: zolder richting noordwest hoek met trap opgang

57: zolder richting zuidgevel

Op zolder zijn aan de achter- en zijgevel-zijden diverse kamers ingebouwd, voorzien van voornamelijk kraalbeschoot houten wandjes (56, 57). Voor het overige is de zolder leeg. De huidige wandjes zullen voor een belangrijk deel uit de loop van de 20<sup>ste</sup> eeuw dateren, waarbij gebruik is gemaakt van enkele mogelijk 19<sup>de</sup> eeuwse 1-paneels opgeklampte deuren en enkele 4-paneels deuren uit de 50er/60er jaren van de 20<sup>ste</sup> eeuw. Mogelijk hebben zich van oorsprong al één of enkele kamers op zolder bevonden die dan wellicht traditioneel tegen de zijgevel(s) waren aangebracht. In de huidige situatie is de oorspronkelijke toestand niet met enige zekerheid vast te stellen. De huidige zolder indeling bezit geen noemenswaardige historische waarde.
