**ACTUALISEREND BODEMONDERZOEK  
VOLGENS NEN 5740  
JACOBA VAN BEIERENSTRAAT 16A  
TE 'S-HEER HENDRIKSKINDEREN**

Opdrachtgever : Juust BV  
T.a.v. mevrouw S. Steenberg  
Goessestraatweg 19  
4421 AD Kapelle

Vestiging : ABO-Milieuconsult B.V.  
Amundsenweg 29  
4462 GP Goes  
tel. +31 (0)113 362280

Projectnummer : ANL18-4094  
Periode onderzoek : februari 2019  
Datum rapportage : 20 februari 2019

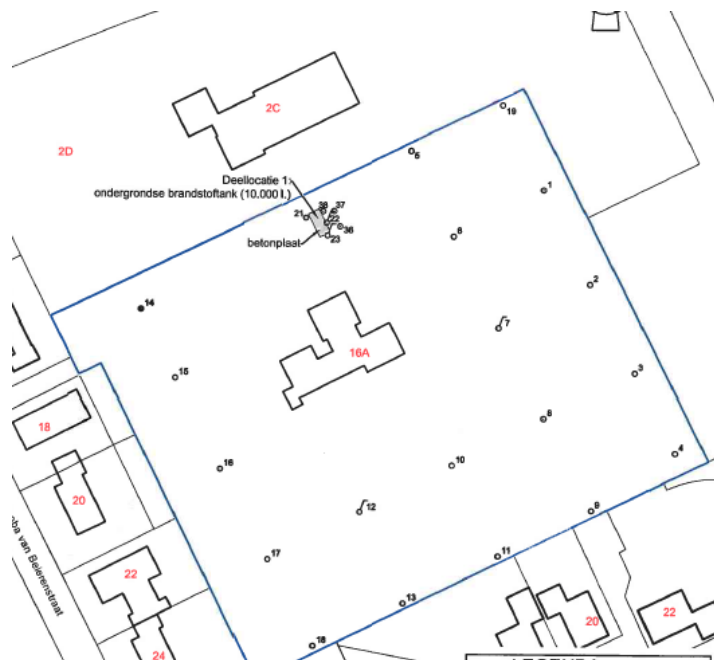
Figuur 1: Onderzoekslocatie (bron: eerder uitgevoerd bodemonderzoek SMA, 2008)

Het onderzoek is uitgevoerd ter plaatse van de ondergrondse 10.000 liter brandstoftank en het overig terrein. Uit de resultaten kan worden geconcludeerd dat ter plaatse van de tank een sterke verontreiniging met minerale olie en lichte verontreinigingen met vluchtige aromaten zijn aangetoond. Deze verontreinigingen zijn aangetroffen ter plaatse van boring 22 (traject 1,0-1,5 m-mv). In het grondwater (peilbuis 22) zijn hooguit lichte verontreinigingen aangetoond. De verontreiniging is voldoende in kaart gebracht en beperkt zich tot boring 22 (geen geval van ernstige bodemverontreiniging).

Ter plaatse van het overig terrein zijn in de boven- en ondergrond hooguit lichte verontreinigingen met DDT/DDE/DDD aangetoond.
