Betreft : Asbest in grondonderzoek Hoofdstraat 25-39  
te  
WOLPHAARTSDIJK

Opdrachtgever : Mitec Advies  
T.a.v. Mevr. C. Braat  
Schouwersweg 9  
4451 HS HEINKENSZAND  
NL

Kenmerk : R1901164-01

Datum : 4 juni 2019

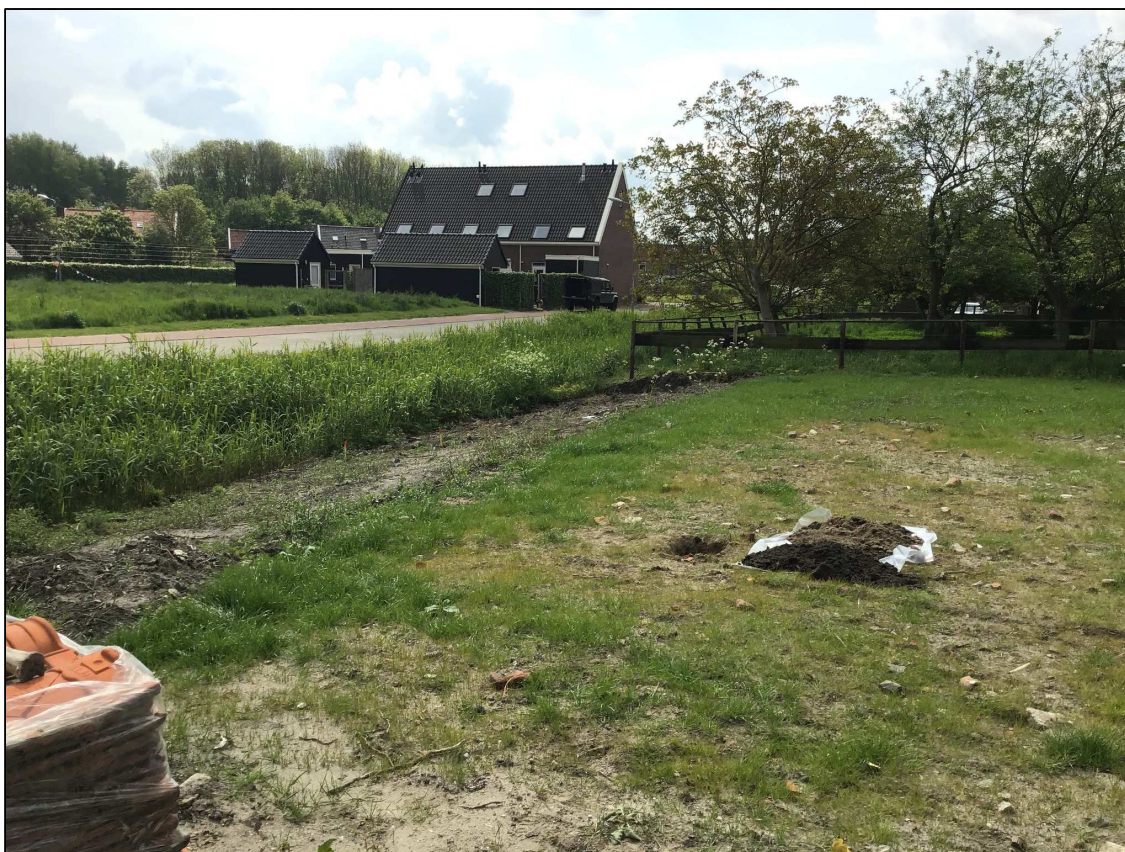
Tijdens de maaiveld-inspectie (zie hoofdstuk 2) is op het maaiveld van het braakliggend perceel 370 asbest plaatmateriaal waargenomen. Tevens is op het noordelijk deel van de onderzoekslocatie een funderingslaag van menggranulaat aanwezig onder de klinkerverharding van het parkeerterrein ter plaatse. Volgens informatie van de opdrachtgever is dit materiaal recent toegepast, maar is geen certificaat beschikbaar. Op de locatie zijn verder geen stortingen en/of asbesthoudende objecten waargenomen.

Foto 1: perceel 370 (deellocatie 1) richting zuidoosten

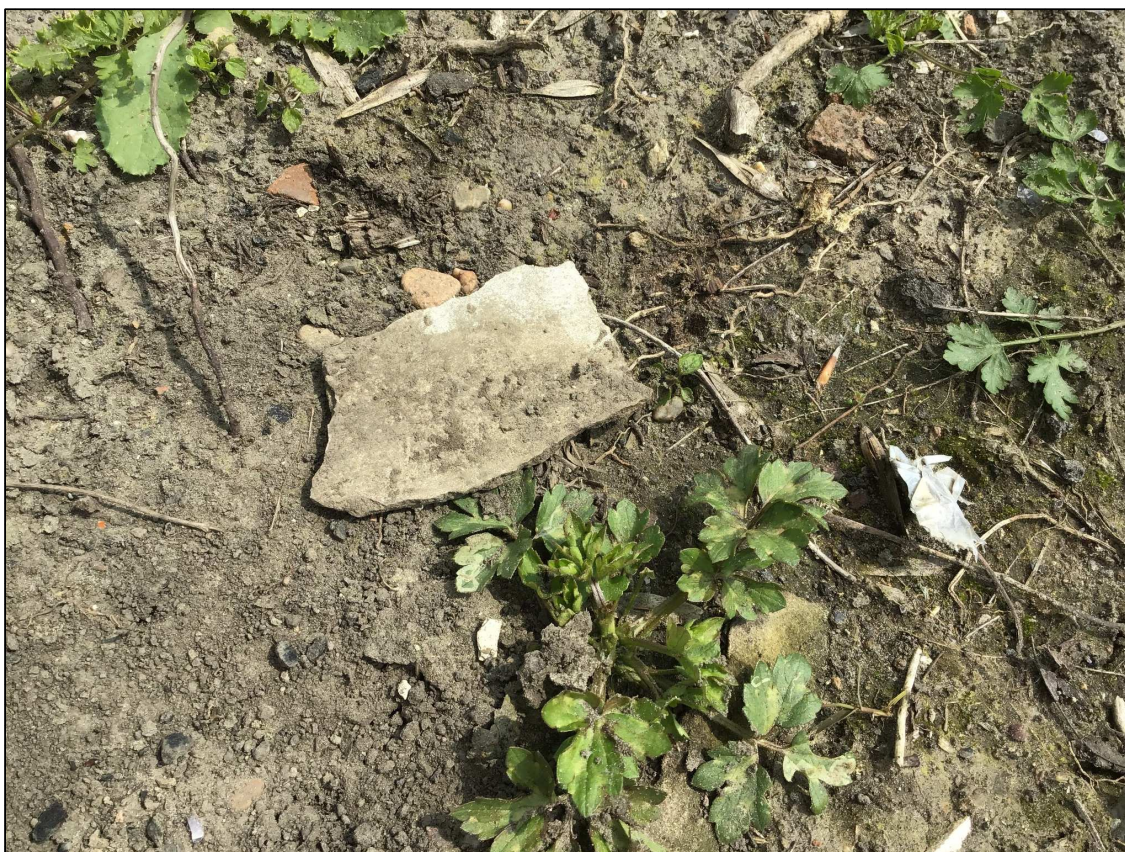
Bij de inspectie zijn op het maaiveld van perceel 370 in totaal 5 stukjes asbesthoudend plaatmateriaal aangetroffen, zie de situatietekening in Bijlage D; de veldvochtige massa bedroeg respectievelijk 37 g, 11,2 g, 31,3 g en 37 g. Het type materiaal was bij alle stukjes gelijk, namelijk vlakke asbestcement plaat. Hiervan is het stuk van ca. 12 g naar het lab gebracht voor analyse op asbest.

Foto 2: asbestfragment perceel 370

In het geanalyseerde plaatmateriaal van deellocatie 1 (drooggewicht 11,0 g) is een totale massa asbest gemeten van 1400 mg (afgerond). Dit betreft hechtgebonden serpentijn met een percentage van 10 – 15 m/m % (gem. 12,5 m/m%). Het totaalgewicht van het aangetroffen asbesthoudend plaatmateriaal op het maaiveld van deellocatie 1 bedraagt ca. 116.500 mg; het totaalgehalte asbest op het maaiveld bedraagt zodoende  $116.500 \text{ mg} \times 0,125 \text{ m/m \%} = 14.600 \text{ mg}$ .

- Bij de inspectie zijn op het maaiveld van deellocatie 1 (perceel 370) in totaal 5 stukjes asbesthoudend plaatmateriaal aangetroffen; de veldvochtige massa bedroeg respectievelijk 37 g, 11,2 g, 31,3 g en 37 g. Het type materiaal was bij alle stukjes gelijk, namelijk vlakke asbestcement plaat. Hiervan is het stuk van 11,2 g naar het lab gebracht voor analyse op asbest.

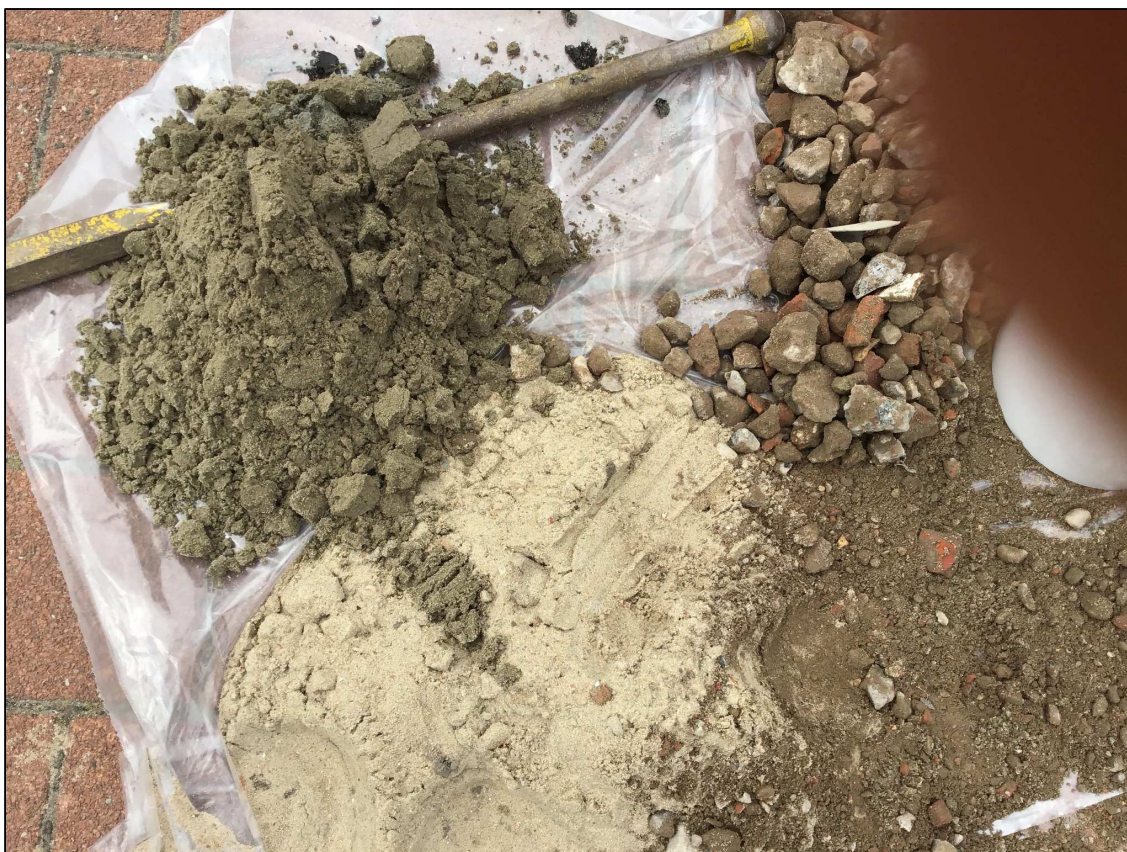
Het reeds bestaande parkeerterrein op percelen 367 en 1313 is opgehoogd met een funderingslaag van menggranulaat onder de klinkerverharding. Dit menggranulaat is volgens de beschikbare gegevens recent toegepast, maar er is geen certificaat beschikbaar. Daarom is dit materiaal indicatief onderzocht op asbest.

Foto 13: parkeerplaats met menggranulaat

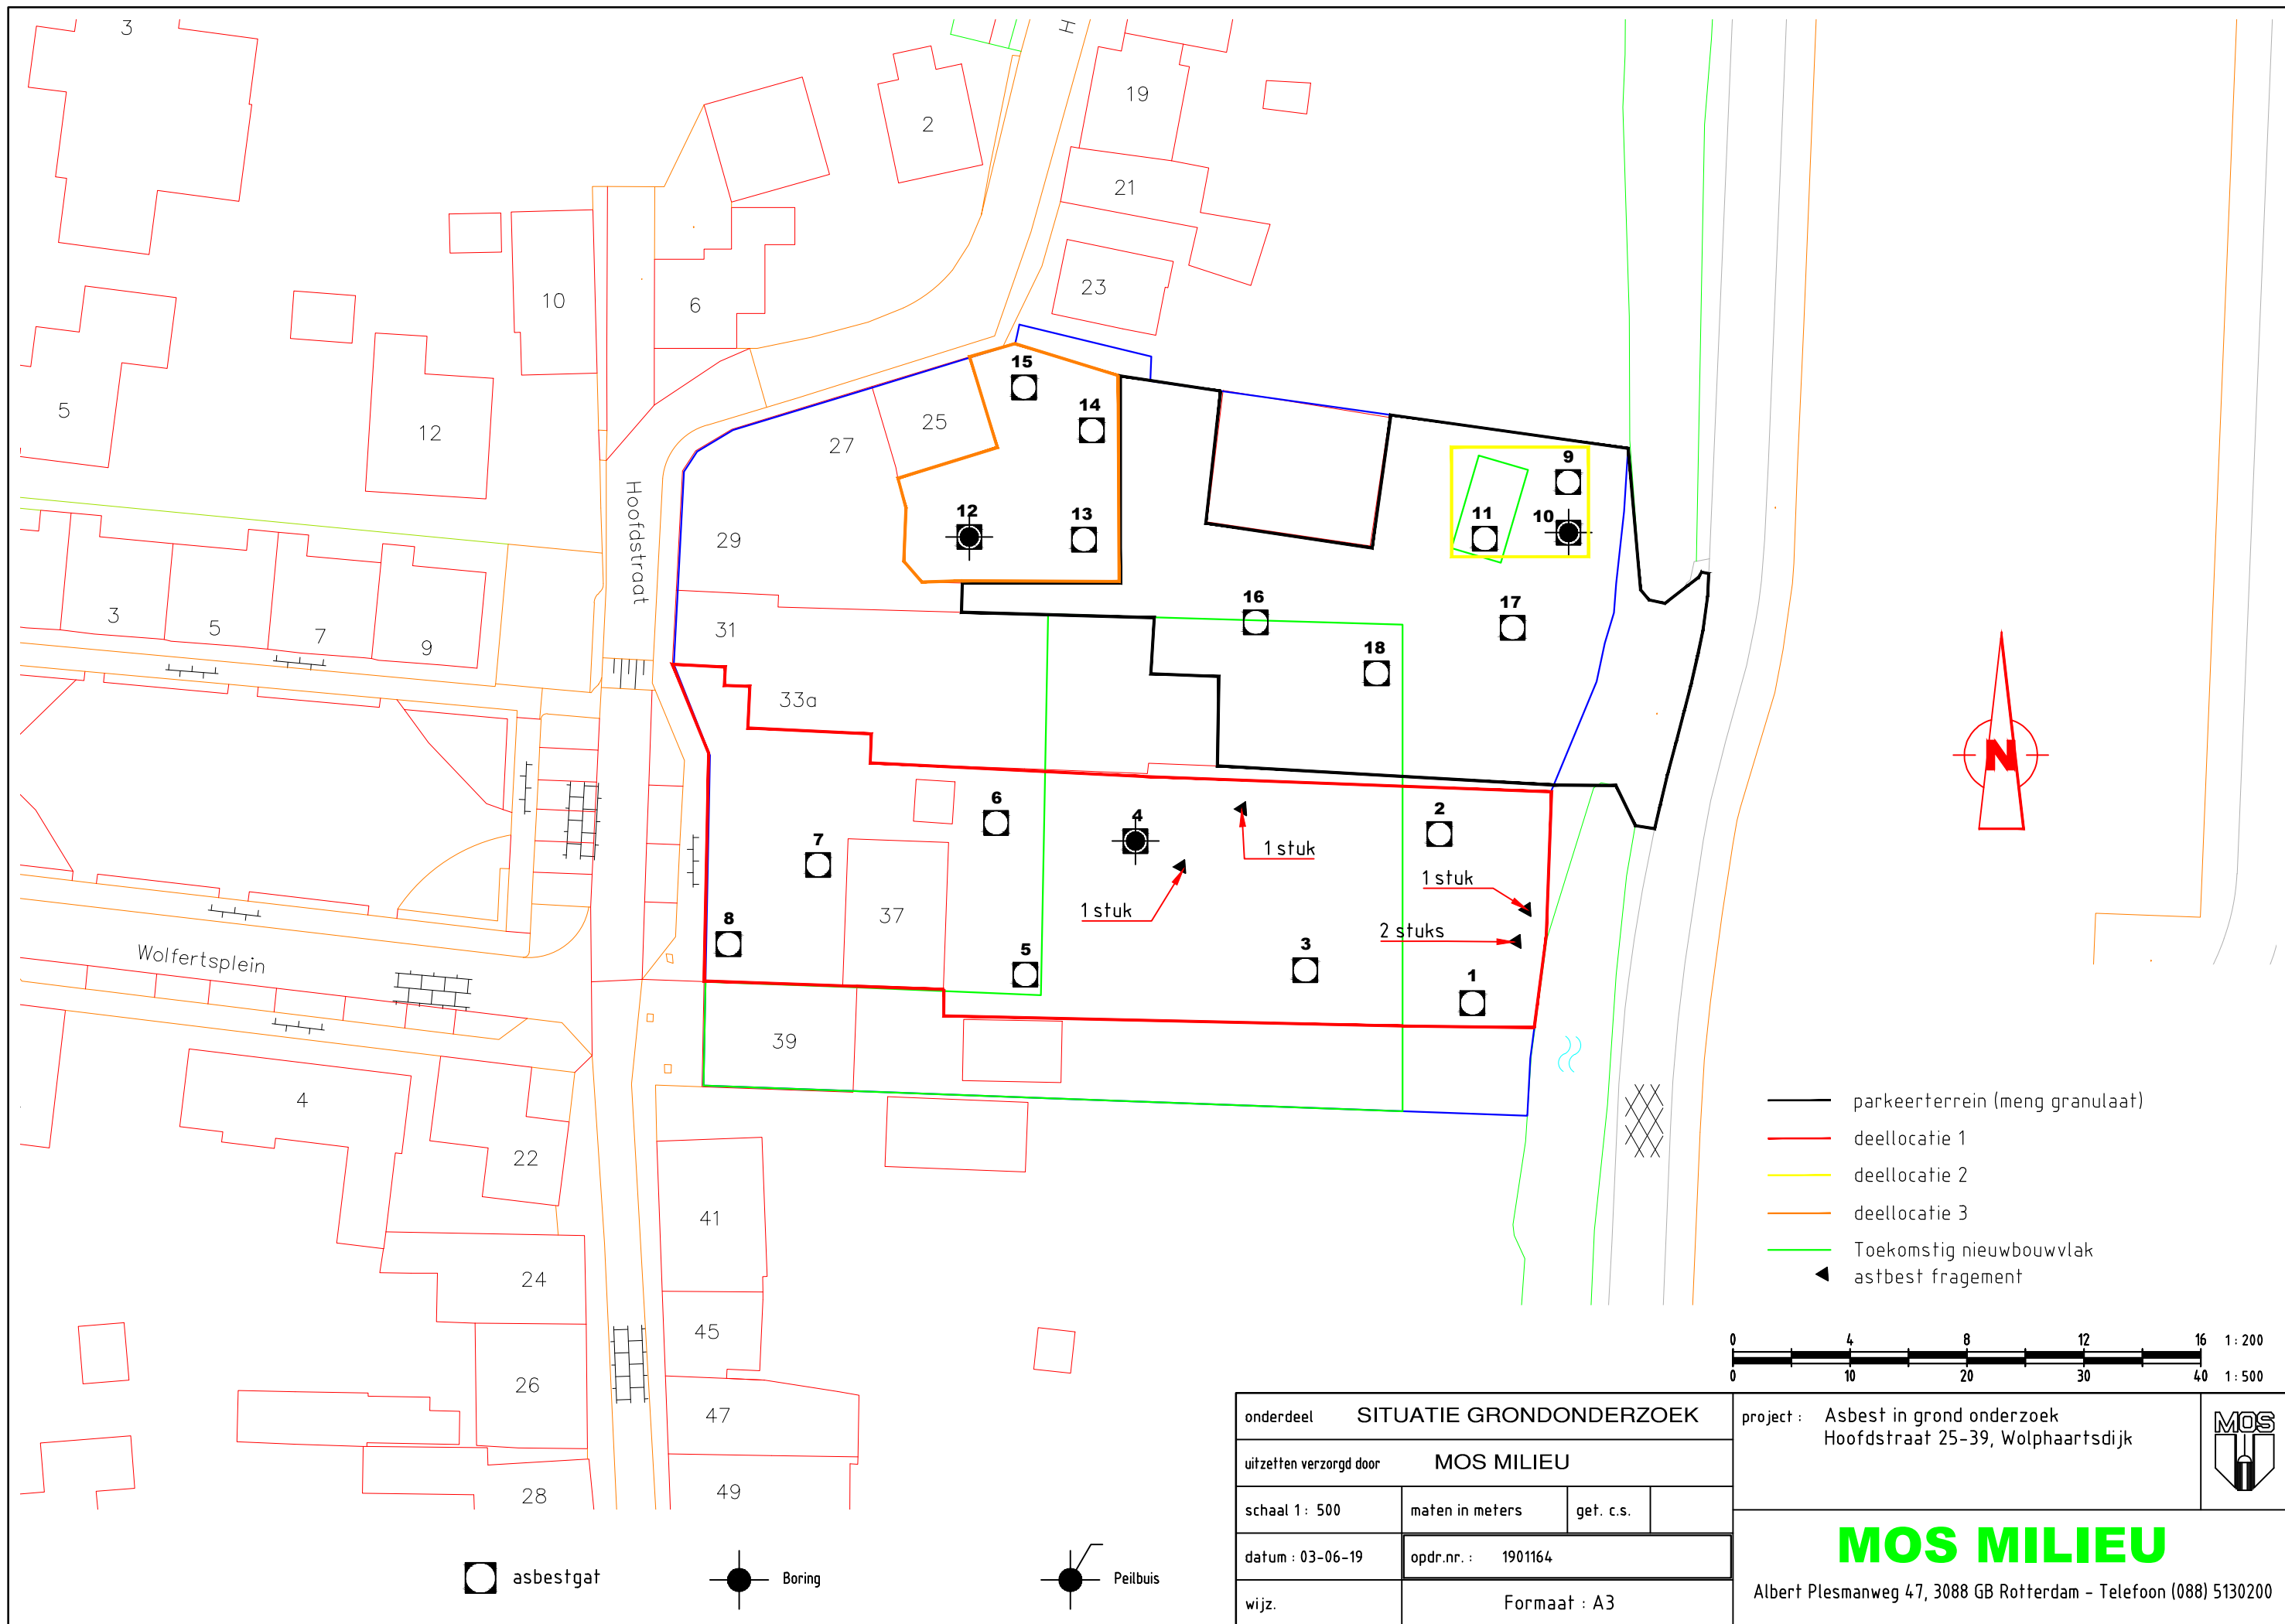
## Bijlage D Locatietekening

Op perceel 370 komt grotendeels nieuwbouw; het is onderzocht als deellocatie 1 met een oppervlakte van 1.489 m<sup>2</sup>. Op perceel 367 is behalve een bestaand gebouw en het parkeerterrein een braakliggend gedeelte aanwezig waar nieuwbouw komt; dit gedeelte is onderzocht als deellocatie 2 met een oppervlakte < 100 m<sup>2</sup>. Ter plaatse van een braakliggend gedeelte op perceel 368 aan de achterzijde van de winkel komt een nieuw parkeerterrein, in aansluiting op het reeds bestaande parkeerterrein. Ten tijde van het onderzoek was het voormalige gebouw op dit gedeelte reeds gesloopt. Dit gedeelte is onderzocht als deellocatie 3, met een oppervlakte < 500 m<sup>2</sup>. De deellocaties zijn weergegeven op de situatietekening in Bijlage D.

De profielen van de gaten en de boringen en het veldwerkformulier zijn in Bijlage B bijgevoegd. De situatietekening met de locaties van de gaten is in Bijlage D opgenomen.
