## Asbestinventarisatie rapport

**Asbestinventarisatie geschikt voor de verwijdering van het in dit rapport genoemde asbesthoudende materiaal, geschikt voor renovatie zonder de bouwkundige integriteit aan te tasten, geschikt voor volledige renovatie of totaalsloop van de woning met agrarische bedrijfsgebouwen aan de Woerdsestraat 2 te Altforst**

Adres : Woerdsestraat 2  
Postcode en plaats : 6628KA Altforst  
Projectnummer : 2024-127 Versie (1)  
Project datum : 6 juni 2024  
Geldig tot : 11 juni 2027

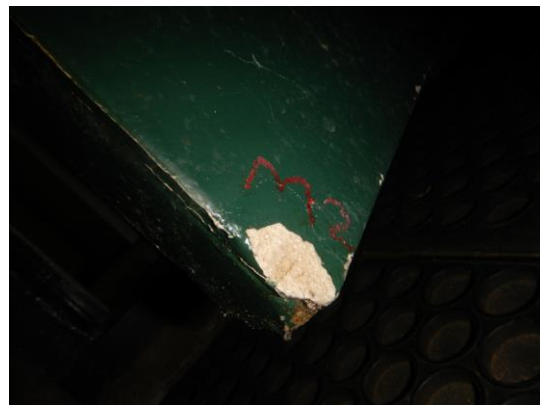
| <b>Locatie</b> | Als aftimmering van de deuren tussen het stal en het woondeel van de boerderij | <b>Monstercode</b> | M2 |
| <b>Asbesthoudend</b> | nee | <b>Asbestsoort</b> | N.a |
| <b>Analysecertificaat</b> | 1751173 | <b>Percentage</b> | <0,1% |
| <b>Hechtgebondenheid</b> | n.v.t. | <b>Beschadiging</b> | n.v.t. |
| <b>Hoeveelheid</b> | 2 stuks | <b>Bevestiging</b> | geschroefd |

| <b>Aanbevelingen</b> | Geen risico, niet asbesthoudend. |

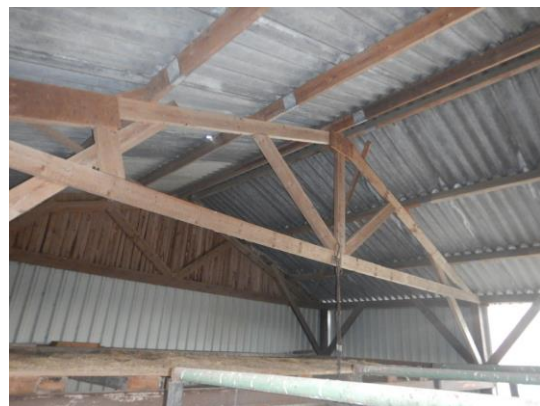
| <b>Locatie</b> | Op het voorste deel van het dak van stal 2 | <b>Monstercode</b> | M6 |
| <b>Asbesthoudend</b> | ja | <b>Asbestsoort</b> | Crocidoliet;<br>Chrysotiel |
| <b>Analysecertificaat</b> | 1751173 | <b>Percentage</b> | 2-5%; 10-15% |
| <b>Hechtgebondenheid</b> | hechtgebonden | <b>Beschadiging</b> | licht |
| <b>Graad van verwerking</b> | licht | <b>Risicoklasse</b> | 2A buitensanering |
| <b>Hoeveelheid</b> | 188 m <sup>2</sup> | <b>Bevestiging</b> | geschroefd |

| <b>Aanbevelingen</b> | Geen direct risico, bron verwijderen voorafgaand aan renovatie en/of sloop. |

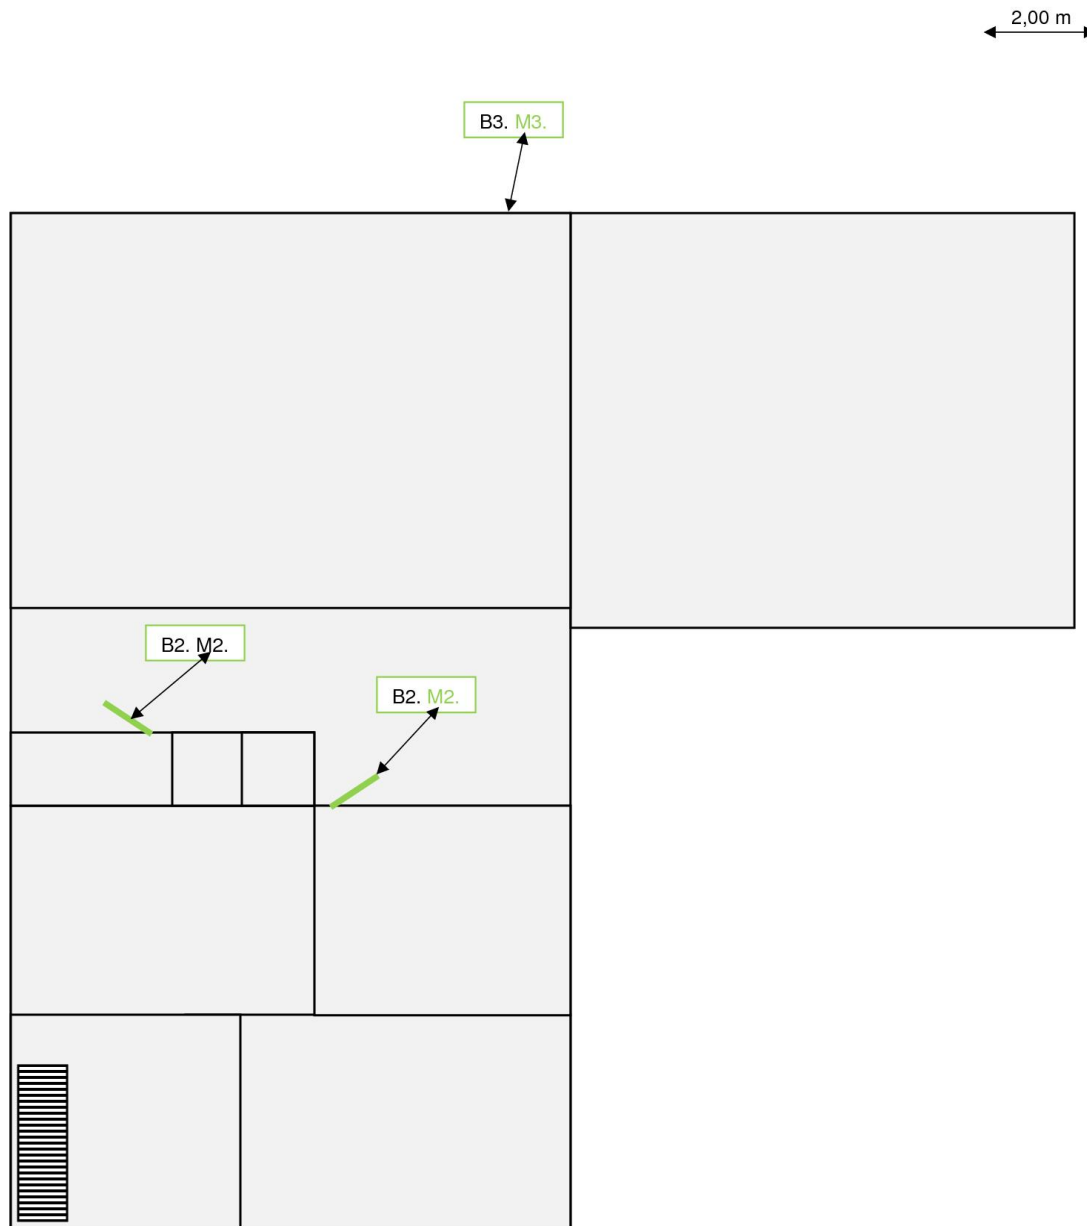
Begane grond woonhuis

De spouwen, schoorstenen,  
tegelwerken en onder de vloeren van  
het woonhuis zijn niet onderzocht.

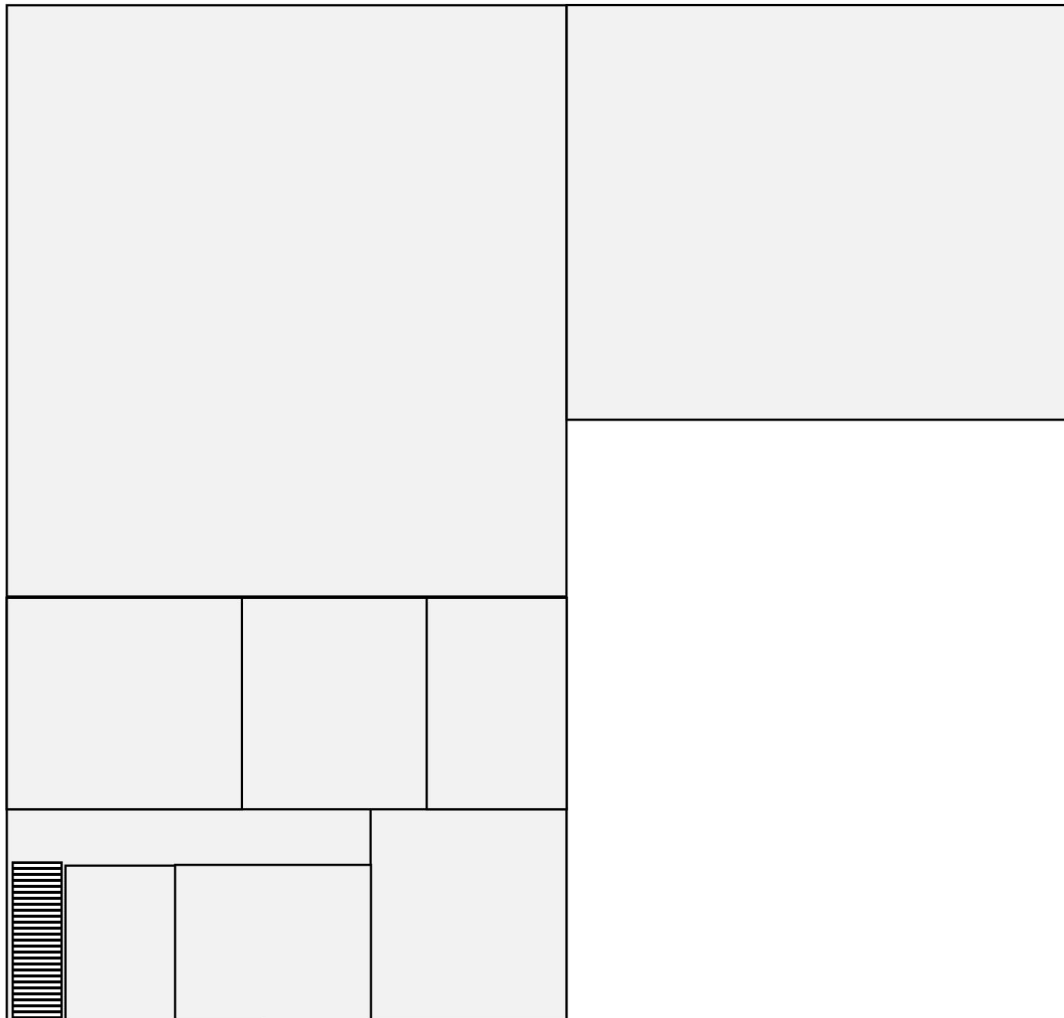
Verdieping woonhuis

De spouwen, schoorstenen,  
tegelwerken en onder de vloeren van  
het woonhuis zijn niet onderzocht.
