## VERKENNEND BODEMONDERZOEK

### Zandstraat/Zijveld in Beneden-Leeuwen

**Rapportnummer:** 216234/R01

**Projectomschrijving:** Verkennend bodemonderzoek  
Zandstraat/Zijveld in Beneden-Leeuwen

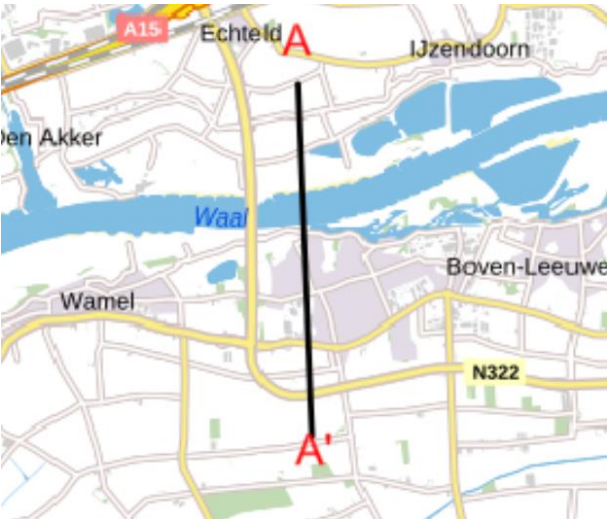
Afbeelding 2: Situering dwarsdoorsneden (bron 4C)

De regionale geo(hydro)logische bodemopbouw is weergegeven in de afbeeldingen 3 en 4. Afbeelding 2 geeft de ligging van de dwarsdoorsneden weer.
