Quickscan natuuronderzoek  
Plangebied Lauwendael  
Zandstraat, Beneden-Leeuwen

Status: **Definitief**

Datum: 15 april 2021

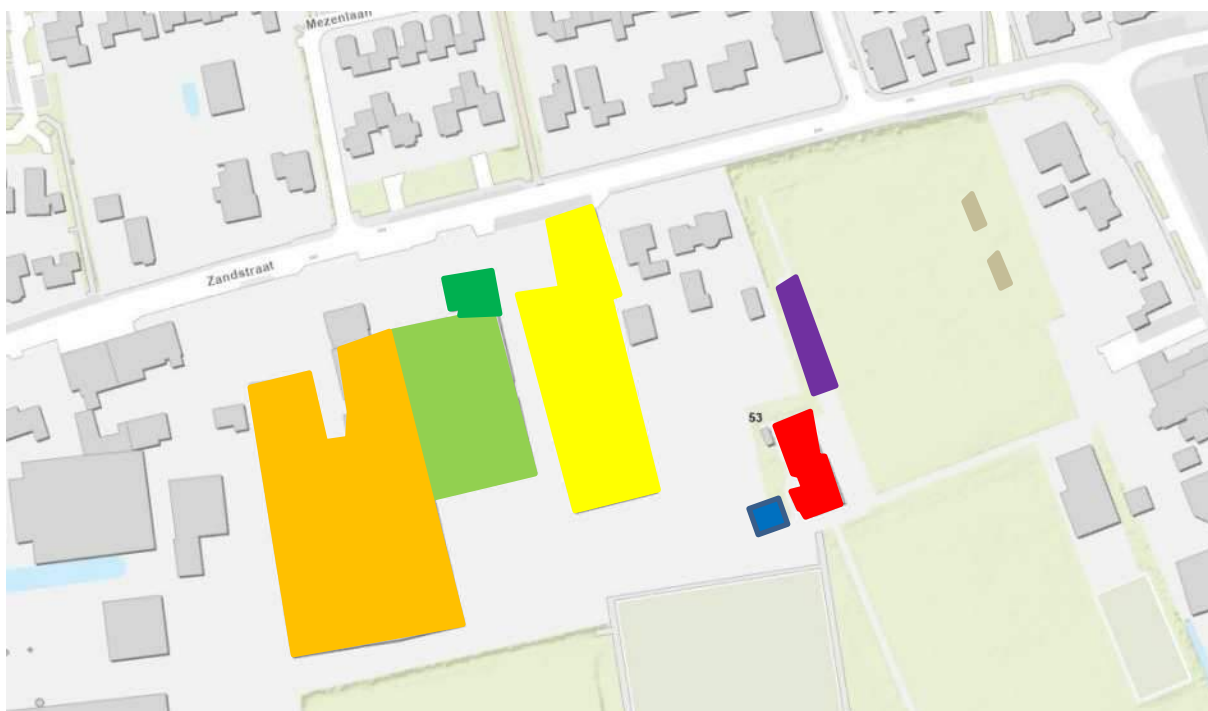
Afbeelding 4: aanwezige bebouwing

Bruin: dug-out

Paars: tribune

Rood: Kleed accommodatie

Blauw: uitbreiding kleedaccommodatie

Geel: Kassencomplex

Licht groen: Koelcellenloods

Donkergroen: Kantoorgebouw

Oranje: Koelcellencomplex

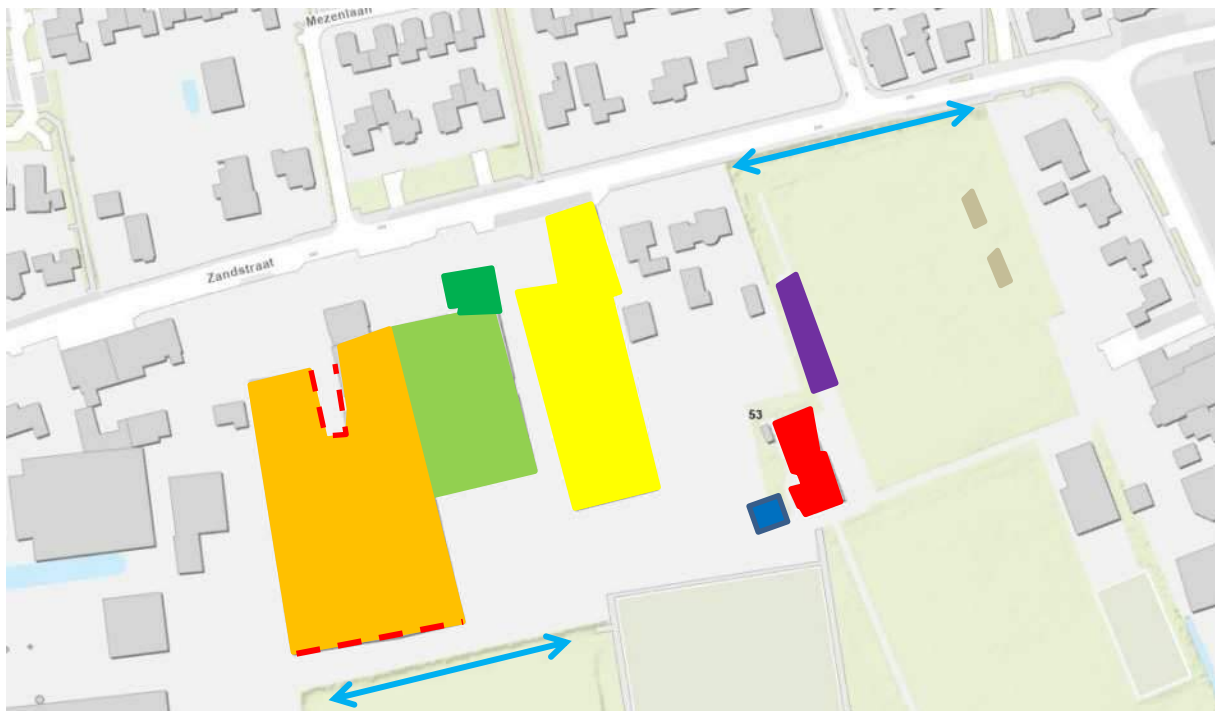
De gebouwen van het industriegebied bieden op twee plaatsen mogelijk geschikte verblijfplaatsen voor vleermuizen. Aan de zuidzijde heeft een van beide loodsen veel open stootvoegen in een spouwmuur. Aan de noordzijde zijn bij een rondom bebouwd gebied ook meerdere openingen aanwezig die vleermuizen toegang verlenen tot de spouwmuur. Aan alle ander zijden zijn de gebouwen volledig ongeschikt en hebben de gebouwen geen holle ruimten die toegankelijk zijn voor vleermuizen en die een stabiel micro klimaat bezitten.

Afbeelding 5: de rode stippellijnen zijn potentiële locaties waar vleermuizen kunnen verblijven, de blauwe pijl is een mogelijke vliegroute.

De Wet natuurbescherming wordt voor wat betreft de vaste rust- en verblijfplaatsen van vleermuizen mogelijk overtreden. Nader onderzoek is noodzakelijk.

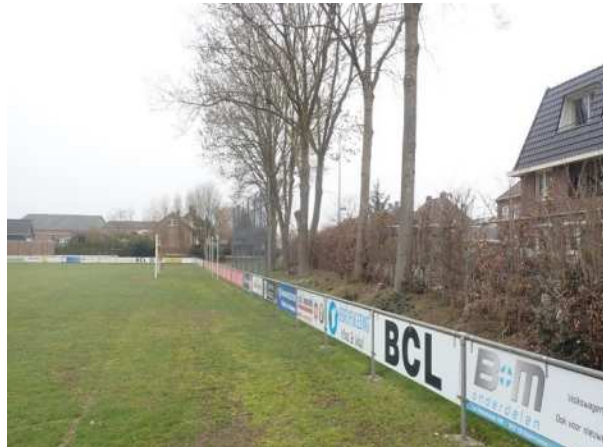
Deze bestaan uit enkel steens gemetselde muren met een dak van staalplaten en een vloer van beton tegels.

Foto 4: rechts, de dug-out

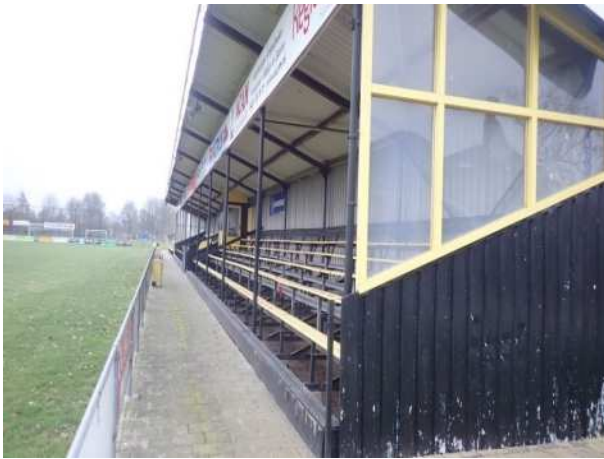
Dit is een constructie van staal met een dak en wanden van stalen platen. De grond is niet verhard.

Foto 5: links, de tribune

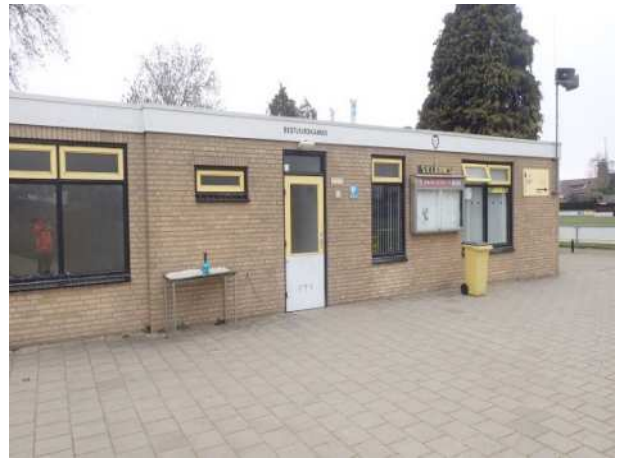
Dit is een laag gebouw met gemetselde muren voorzien van een spouw. In de muren zijn geen openingen aanwezig. De dakrand is van volkernplaat en is op een doorlopende houtenlat tegen de muur bevestigd. Nergens is in deze lat een opening aangetroffen. De lat zit voldoende strak tegen de muur aan. Bovenop de volkernplaat is een aluminium daktrim aanwezig die het dak van bitumen afdicht. De kozijnen van de deuren en ramen zijn naar het metselwerk toe afgedicht. Aan de noordzijde staat een uitbereiding van de kleetaccommodatie. Deze is met een enkelvoudige overkapping aan het hoofdgebouw verbonden. De units bestaan uit polyester wanden, stalen randen en een plat dak.

Foto 6: rechts, kleedkamers

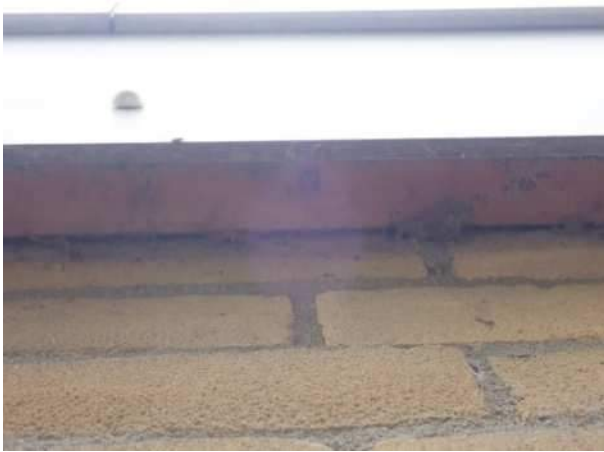
Foto 7: links, detail van de daklijst met de houtenlat strak tegen het metselwerk

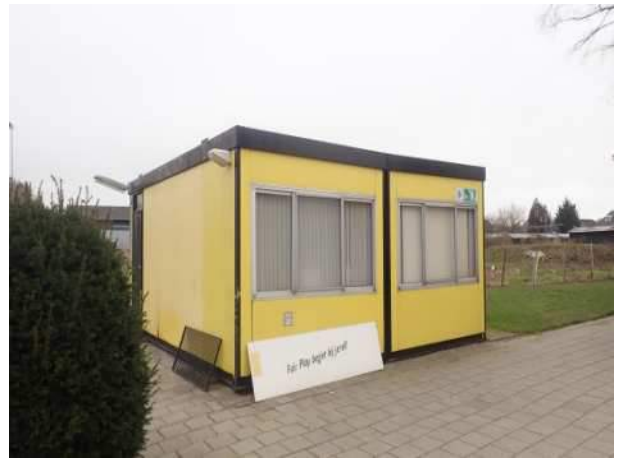
Dit zijn twee geschakelde units met een vergelijkbare bouwwijze als de uitbreiding aan de noordzijde. De units bestaan uit polyester wanden, stalen randen en een plat dak. Openingen anders dan deuren en ramen zijn niet aanwezig.

Foto 8: rechts, de units die in gebruik zijn als kleedruimte.

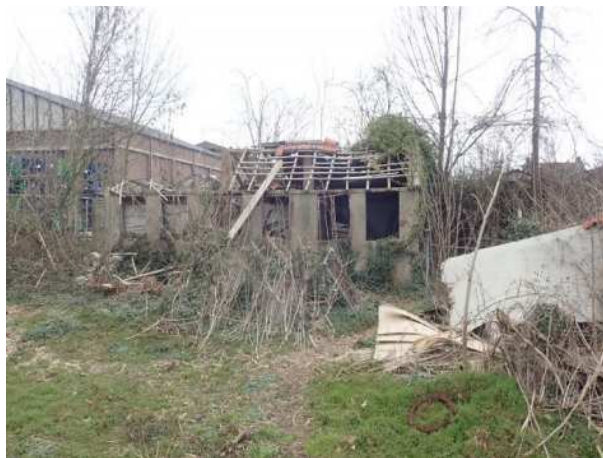
Anders ligt dit voor de steenmarter. Deze is waarschijnlijk in het gebied aanwezig. De vervallen schuur kan een vaste rust- en verblijfplaats zijn voor deze soort. Waarnemingen van andere kleine marterachtigen zijn pas gedaan op een grotere afstand. Voor deze soorten geldt feitelijk hetzelfde als voor de das. Het gebied is vrijwel niet te bereiken voor deze soorten. De aanwezigheid kan hierdoor worden uitgesloten.

Foto 10: rechts, de vervallen schuur aan de zuidzijde van het kassencomplex.

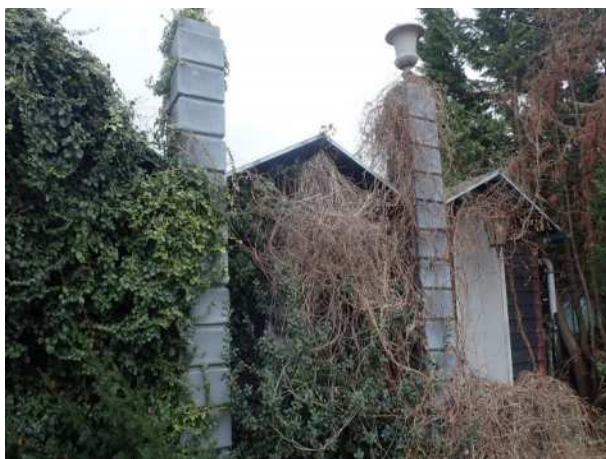
De kassen zelf bieden geen gelegenheid voor beschermde vogels om erin te broeden. De klimopbegroeiing aan de voorzijde van het complex kan door huismussen worden gebruikt om in te schuilen. Dit geldt ook voor enkele coniferen die rondom de naastgelegen opslag staan. Bij het veldbezoek zijn echter geen huismussen waargenomen. De temperatuur was echter dusdanig dat volledig uitsluiten niet mogelijk is.

Foto 15: links, de begroeide voorgevel

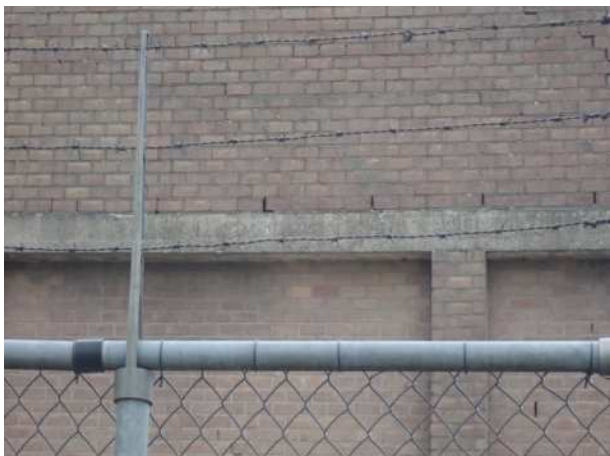
Grotendeels heeft dit gebouw eenzelfde opbouw als de andere loods. In de kopgevel zijn op veel plaatsen boven een betonsloof openstootvoegen aanwezig. De spouw is aan de zijde van de grote deur toegankelijk. Midden door het gebouw loopt een brede gang met aan weerszijden de koelcellen. Boven de koelcellen staan de grote ventilatoren en motoren die de cellen op temperatuur houden. De resterende ruimte is leeg. Men kan eenvoudig naar het dak kijken. De platen liggen hier opnieuw op stalen spanten.

Foto 17: links, zuidgevel met stootvoegen boven de betonnen sloof.

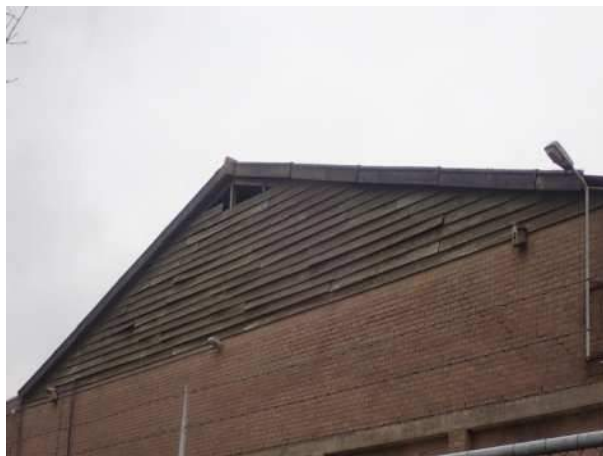
Foto 18: rechts, enkelvoudig beschoten kopgevel

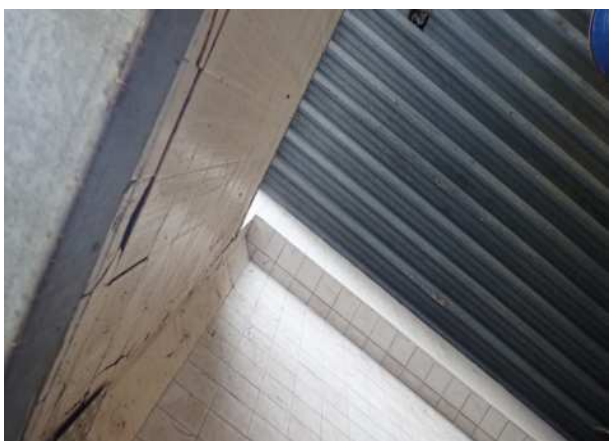
Foto 19: links, betegelde muren met metalen dakplaten

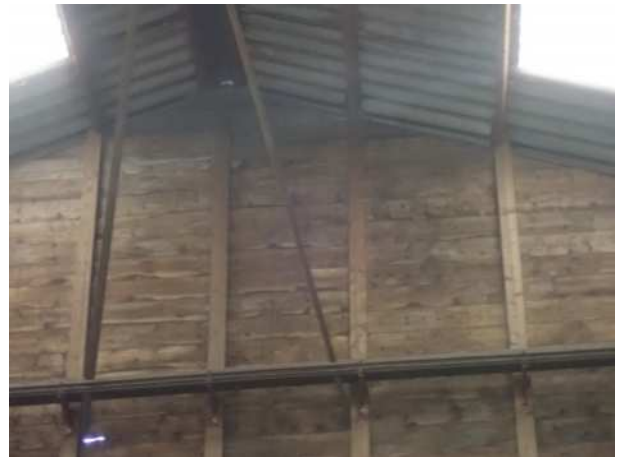
Foto 22: rechts, binnenzijde van een kopgevel

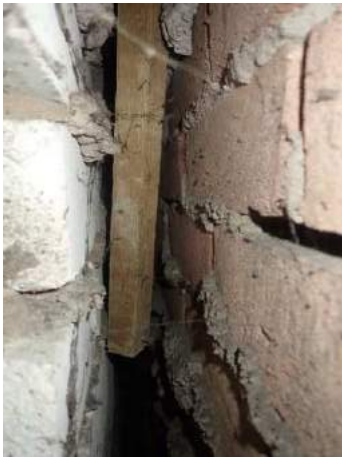
Foto 23: links, de spuwmuur aan de zuidzijde van de loodsen.

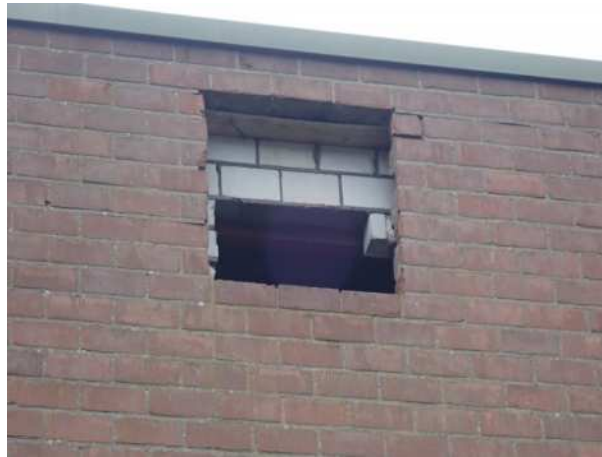
Aan de noordzijde, rondom de toegang vanaf de Zandstraat, hebben de muren aan twee zijden openingen. Aan de westzijde zijn dit enkele grote in de muur gezaagde openingen. Aan de oostzijde zijn dit weer kleine stootvoegen. In beide gevallen geven deze openingen

een toegang tot de spouwmuren. De kopgevels zijn met enkelwandige houtenbekledingen afgedicht.

Foto 24: rechts, opening aan de noordzijde, de zijde van de Zandstraat

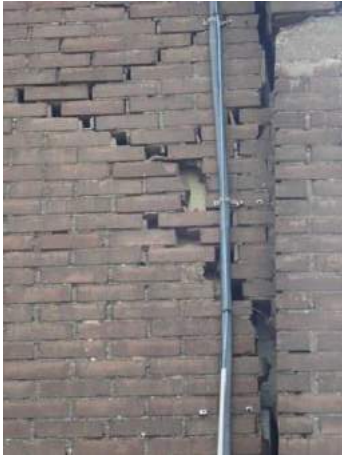
Foto 25: links, brede scheuren aan de noordzijde achter de te behouden bedrijfswoning

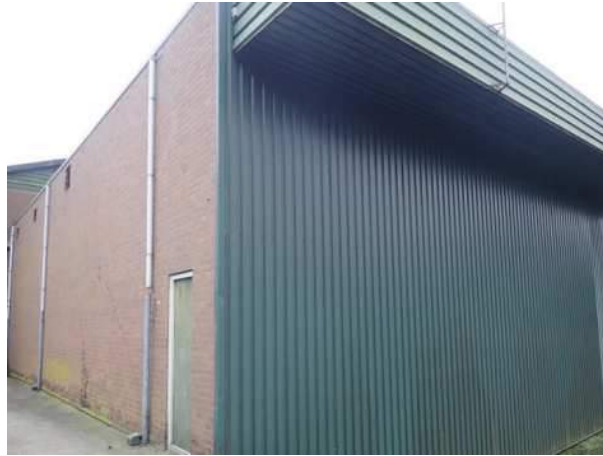
Foto 26: rechts, noordzijde met metalen platen beklede muren met links de openingen van foto 24

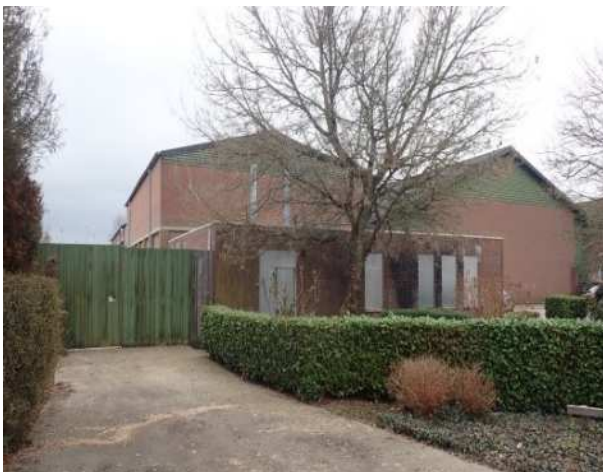
Een laag gebouw met spouw. Openingen naar de spouw zijn niet aangetroffen. Het dak bestaat uit bitumen. Deuren en ramen zijn met plaatmateriaal hermetisch dichtgetimmerd. Het gebouw is niet toegankelijk.

Foto 27: links, het voormalige dichtgetimmerde kantoor.
