Diverse (bodem)onderzoeken

Deelgebied E4, plangebied Het Leeuwse Veld te  
Beneden-Leeuwen

B21.8134C

4 mei 2021

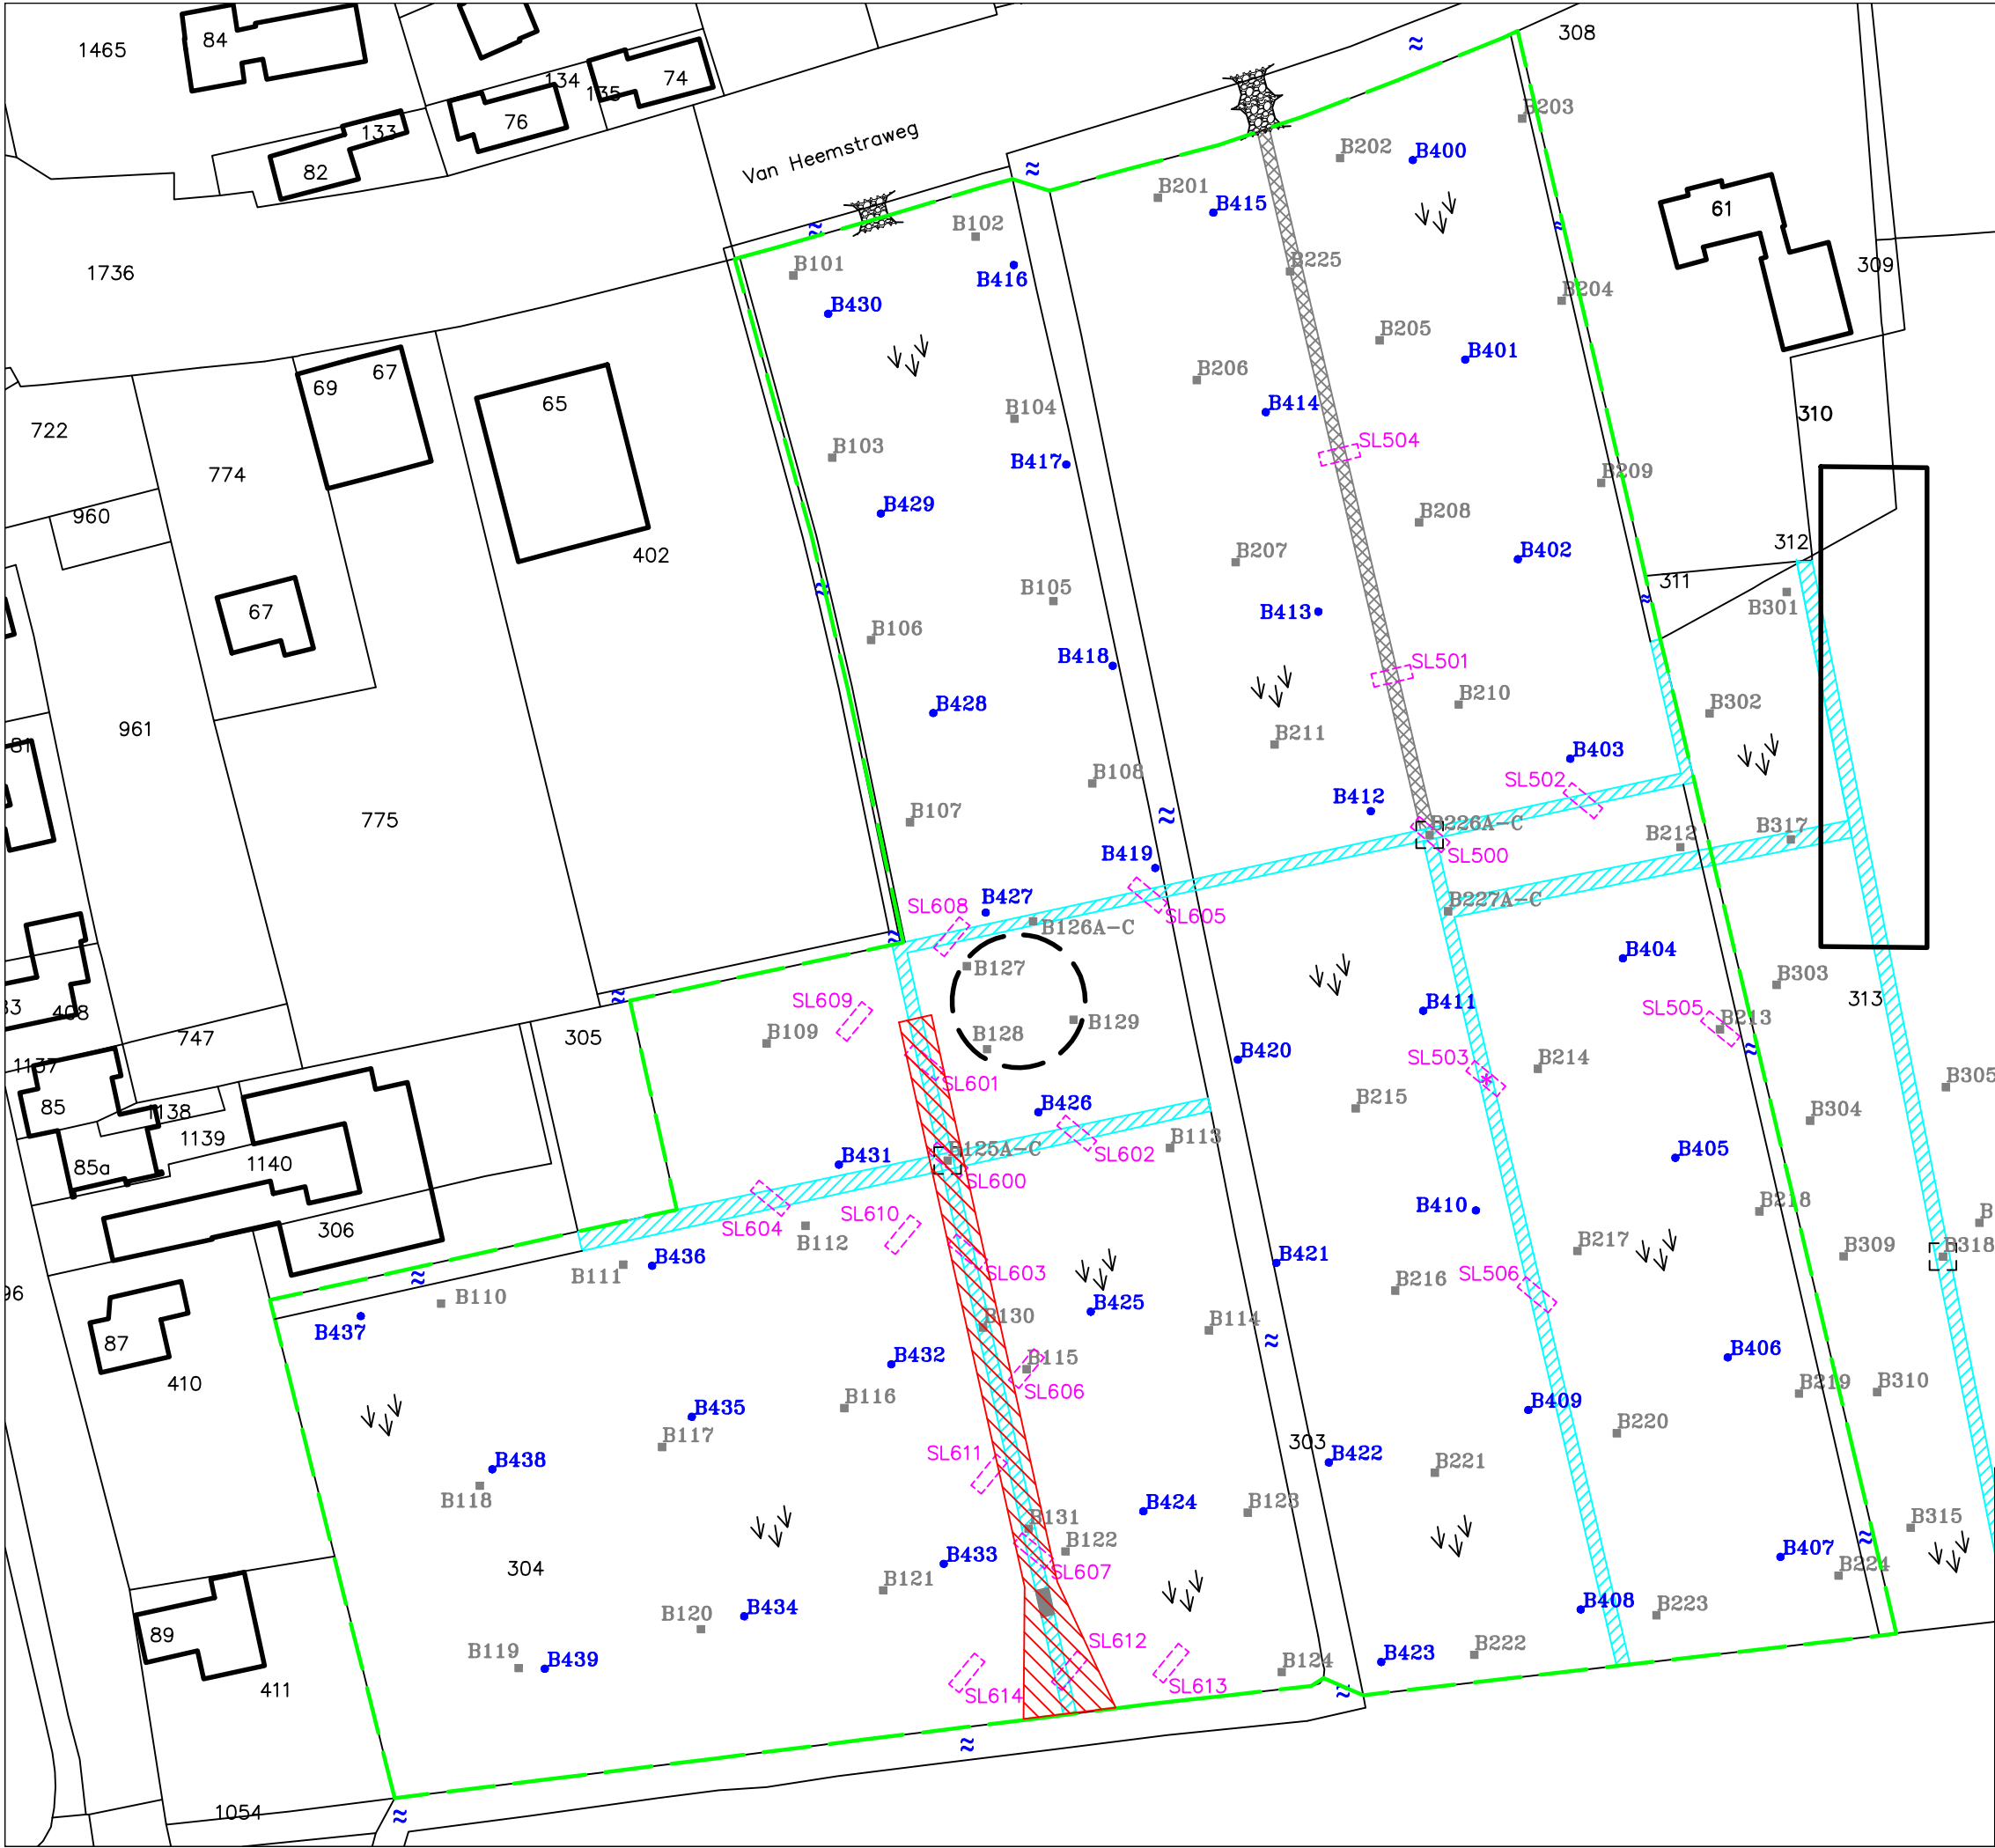
Geadviseerd wordt om tijdens eventuele werkzaamheden de voormalige sloot met puin en/of asbest plaatmateriaal op te schonen. Indien (puin- en/of asbesthoudende) grond van de locatie wordt afgevoerd en elders tijdelijk wordt opgeslagen dient een keuring conform het Besluit bodemkwaliteit worden uitgevoerd, alvorens een verwerkingslocatie kan worden geselecteerd. Hierbij dient rekening gehouden te worden met aanvullende werkzaamheden voor wat betreft de keuring van grond met asbesthoudend materiaal.

Bij civieltechnische werkzaamheden dient tevens rekening te worden gehouden met de aangetroffen asbesthoudende materialen op maaiveld, die conform de richtlijnen door een daartoe gecertificeerde onderaannemer dienen te worden verwijderd middels handpicking.
