**RAPPORT:**

Diverse (bodem)onderzoeken

Deelgebied E2,  
Plangebied Het Leeuwse Veld  
te Beneden Leeuwen

B21.8134B

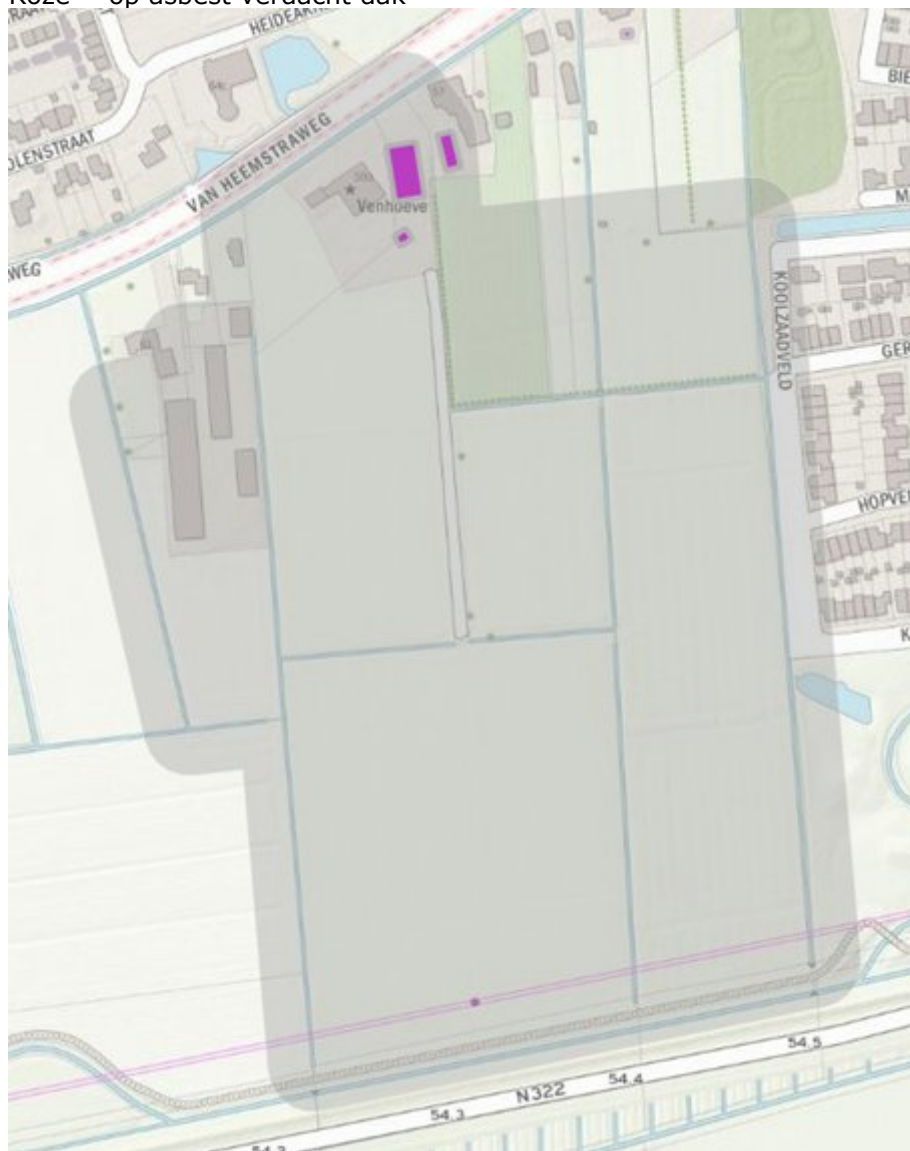
**Asbestverdachte daken**

Op basis van het locatiebezoek d.d. 2 maart 2021 blijkt dat ter plaatse van nr. 59/59a, binnen deelgebied E1, sprake is van asbestverdachte dakbedekking op een tweetal daken (nr. 59/59a). Hierbij is sprake van een dakgoot, welke mogelijke gebreken vertoont of in het geheel niet aanwezig is.

Roze = op asbest verdacht dak

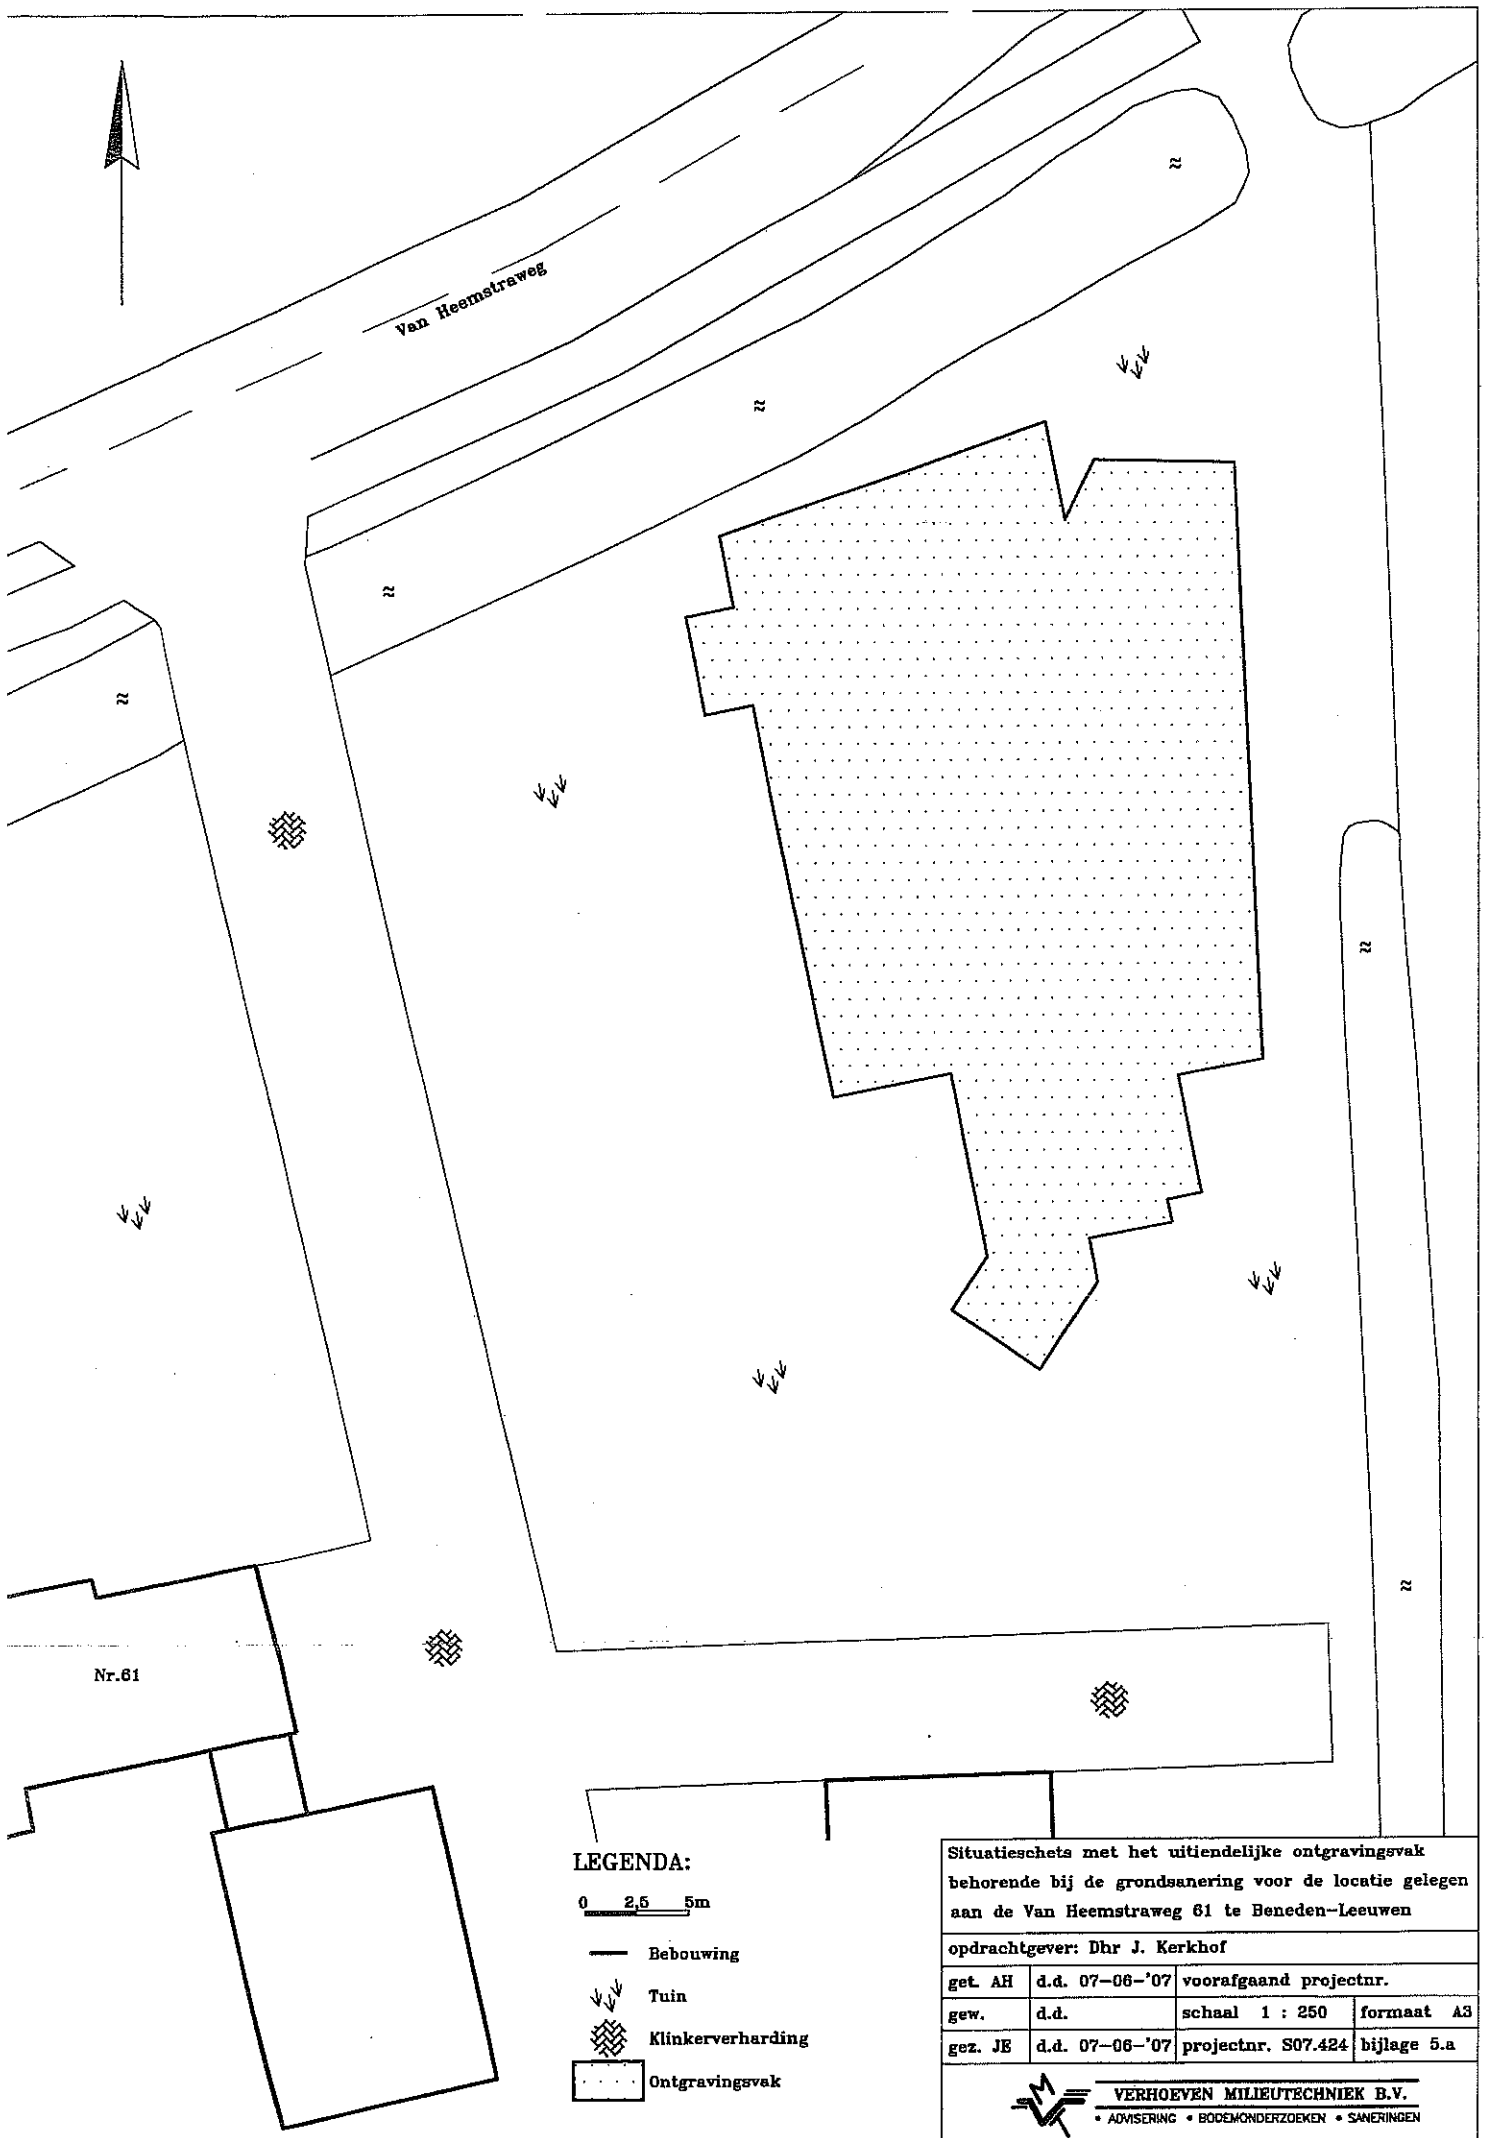
Op basis van de zintuiglijke waarnemingen van de milieukundig begeleider en de analyseresultaten van de controlemonsters kan worden geconcludeerd dat de grondverontreiniging met oliecomponenten in voldoende mate is ontgraven en de sanering als afgerond kan worden beschouwd.

| Situatieschets met het uiteindelijke ontgravingsvak<br>behorende bij de grondsanering voor de locatie gelegen<br>aan de Van Heemstraweg 61 te Beneden-Leeuwen | | | |
