## Quickscan Bodem

Datum  
25 januari 2021

Ons kenmerk  
0214153595

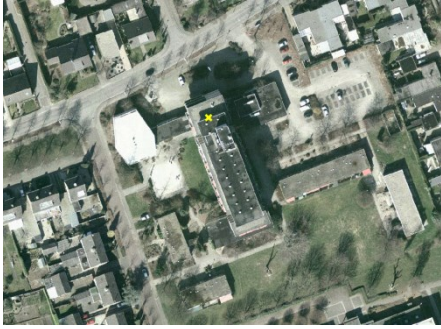
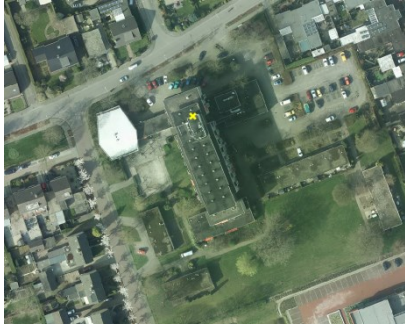
| Onderwerpen | Resultaat |
|---|---|
| Ophogingen/toepassingen grond/baggerslib <sup>(4)</sup> | Er zijn geen meldingen over toepassingen van grond/baggerslib op het perceel.<br><br>Op basis van de geraadpleegde luchtfoto's zijn geen bijzonderheden te vermelden. De relevante luchtfoto('s) zijn onder aan deze tabel ingevoegd. |

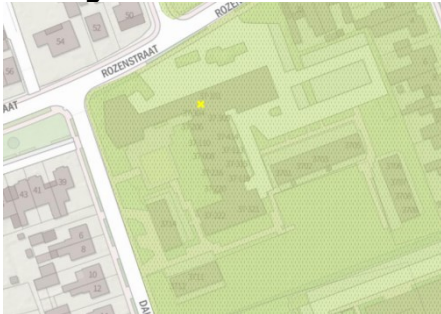
**Boomgaarden kassenkaart**

| Onderwerpen | Resultaat |
|---|---|
| Voormalige of huidige bedrijfsactiviteiten | De locatie staat aangemerkt als voormalige boomgaard/kas op basis van onze boomgaarden-/kassenkaart. <sup>(5)</sup> |

<sup>(5)</sup> Om een indicatie te krijgen of een locatie verdacht is, is onze kaartlaag boomgaarden/kassen gebruikt. Let op deze kaart is niet volledig, voor een volledig overzicht moet de locatie via topotijdreis worden bekeken. Bij boomgaarden kunnen van 1945 tot 2000 bestrijdingsmiddelen zijn gebruikt.
