## VERKENNEND BODEMONDERZOEK Van Heemstraweg 47 in Beneden-Leeuwen

**Rapportnummer:** 213861/R01

**Datum:** 22 december 2020

**Projectomschrijving:** Verkennend bodemonderzoek  
Van Heemstraweg 47 in Beneden-Leeuwen

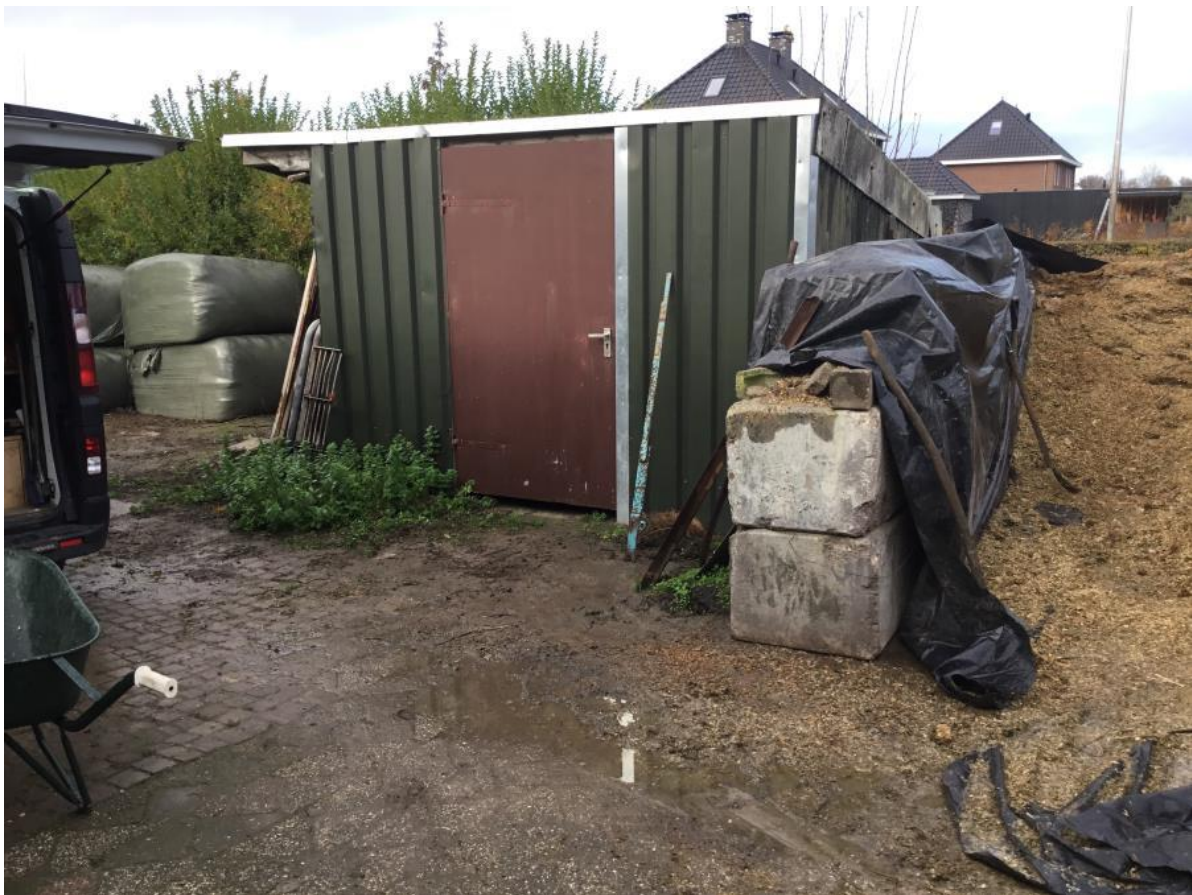
Foto 9: Locatie bovengrondse dieseltank

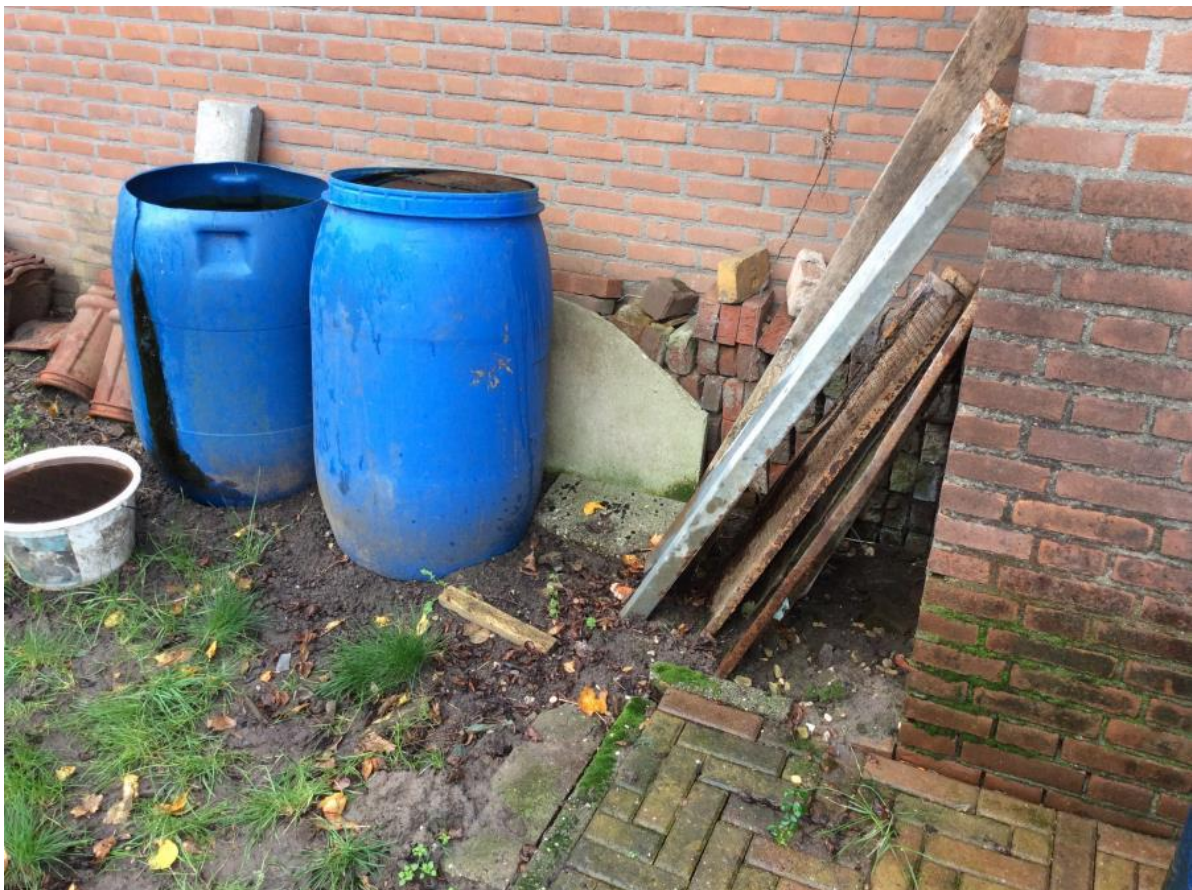
Ter plaatse van het erf zijn op enkele schuren asbestdaken aangetroffen, deze waren niet in alle gevallen voorzien van een dakgoot. Tevens is op het maaiveld, aan de zuidoostzijde van het erf, één stuk asbestverdacht (plaat)materiaal aangetroffen (zie foto 13 in bijlage 7).

Foto 13: Asbestverdacht plaatmateriaal

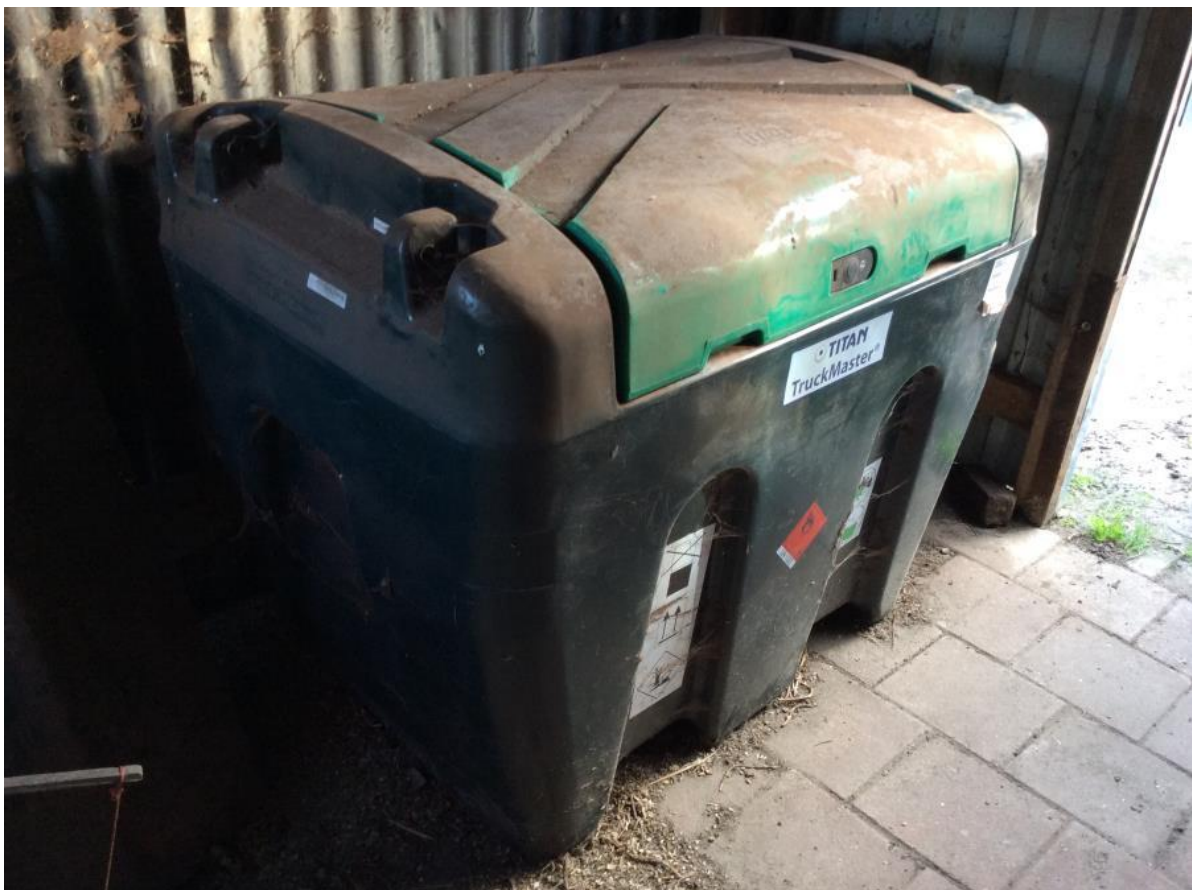
Ter plaatse van de bovengrondse olietank (onderzoekspunt 14) is een zwakke olie-waterreactie waargenomen aan de bodemlaag van 0,5 tot 1,0 m-mv.

Foto 14: Bovengrondse dieseltank

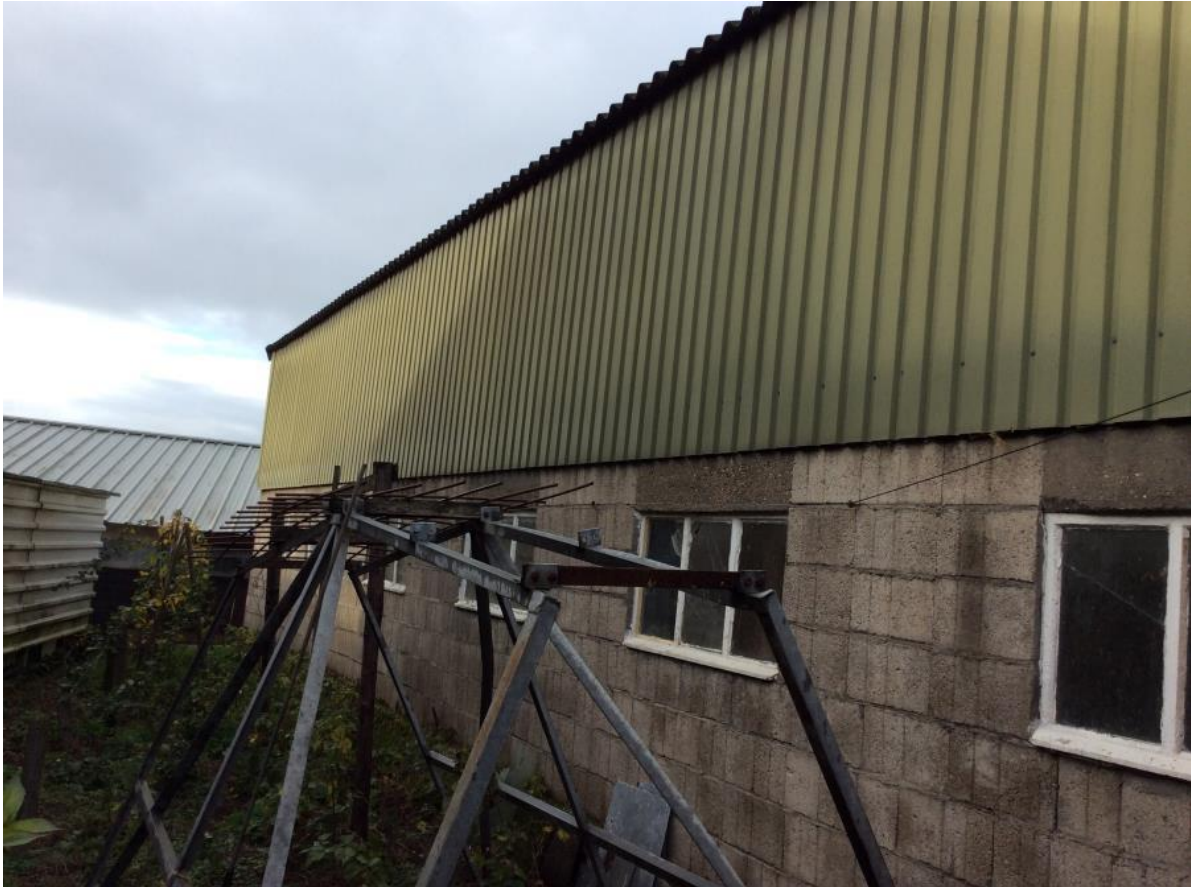
De druppelzone van de oostelijke schuur (ter plaatse van onderzoekspunten 06, 07 en 08) is bemonsterd door het nemen van 20 grepen van circa 0,5 kg van de toplaag (0,0 - 0,1 m -mv) in de strook van 1 meter breed vanaf de gevel. De meest westelijke schuur op het erf heeft ook een asbestdak maar is voorzien van een dakgoot; hier is dus geen sprake van een druppelzone.

Foto 15: Druppelzone

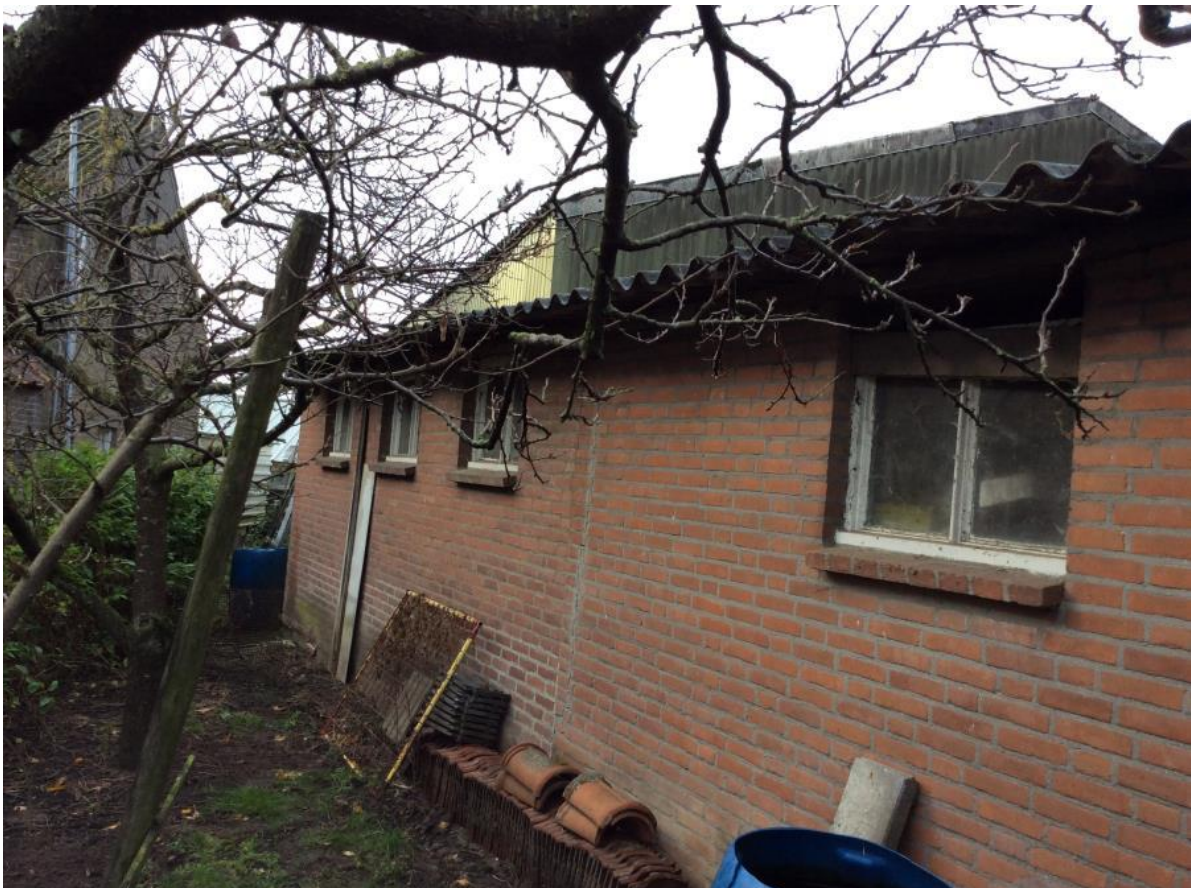
Foto 16: Druppelzone

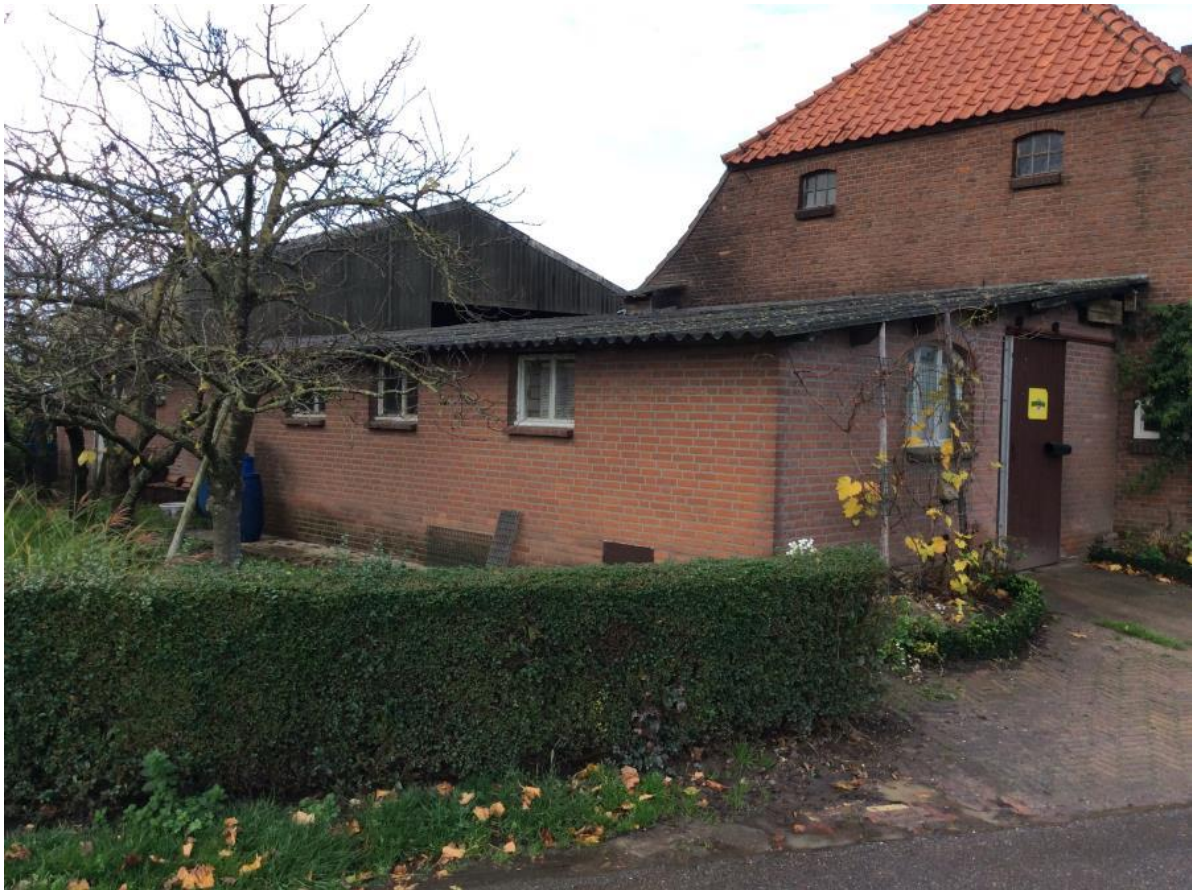
Foto 17: Druppelzone
