## Verkennd bodemonderzoek

### Spijkerstraat 2 te Beneden Leeuwen

MM23096

Montferland Milieu B.V.

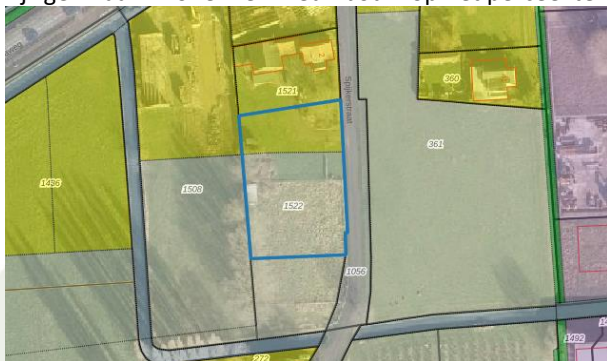
Figuur 1: Weergave ruimtelijkeplannen.nl

De onderzoekslocatie is gelegen aan de rand van Beneden Leeuwen. De onderzoekslocatie is grotendeels in gebruik ten behoeve van agrarische- /natuurdoeleinden. De initiatiefnemer is voornemens de bestemming te wijzigen naar 'Wonen' en nieuwbouw op het perceel te realiseren.

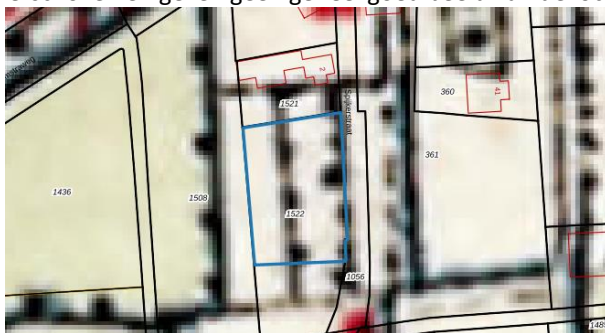
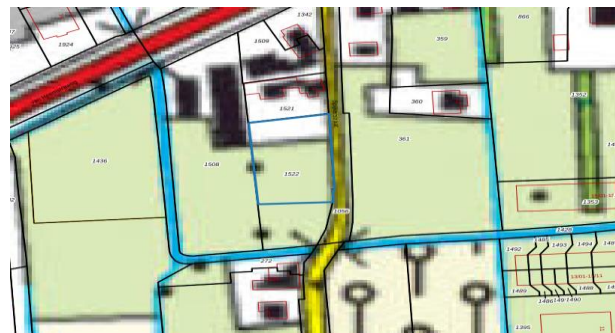
Uit historisch kaartmateriaal is gebleken dat de locatie altijd in gebruik is geweest ten behoeve van agrarische-/natuurdoeleinden. In de periode waarin organochloorbestrijdingsmiddelen werden gebruikt (1945 tot 1973) is geen (boom)gaard op het perceel aanwezig geweest. De historische kaarten uit 1900, 1950 en 1980 zijn enigszins verschoven en geven geen geheel goed beeld van de locatie.

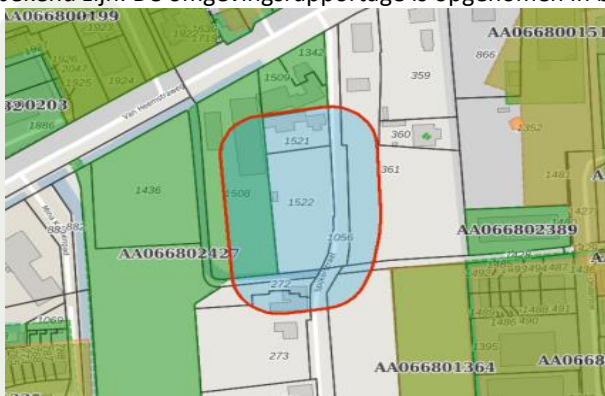
Figuur 7: Weergave omgevingsrapportage

Uit informatie van het provinciaal informatiesysteem blijkt dat er geen historische activiteiten van het perceel bekend zijn. De omgevingsrapportage is opgenomen in bijlage 9.

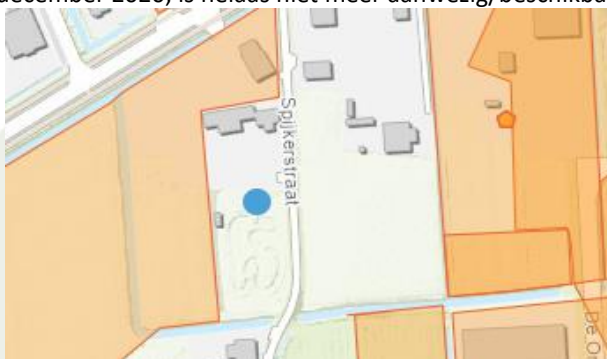
Figuur 9: Voorgaande onderzoeken

In juli 1996 is door Willems Milieutechniek een historisch uitgevoerd. Dit is gerapporteerd onder projectnummer: 9606.03/VO1. Uit dit onderzoek werd geconcludeerd dat de locatie onverdacht is.

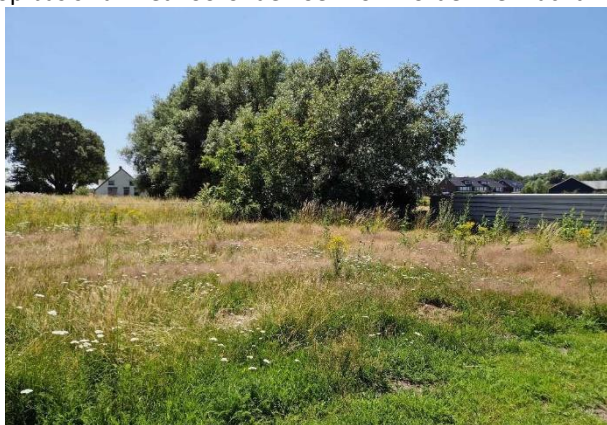
Bij de locatie inspectie zijn geen bijzonderheden waargenomen. De onderzoekslocatie werd aangetroffen zoals op basis van het vooronderzoek kon worden verwacht.

Figuur 11: Toekomstige woonlocatie

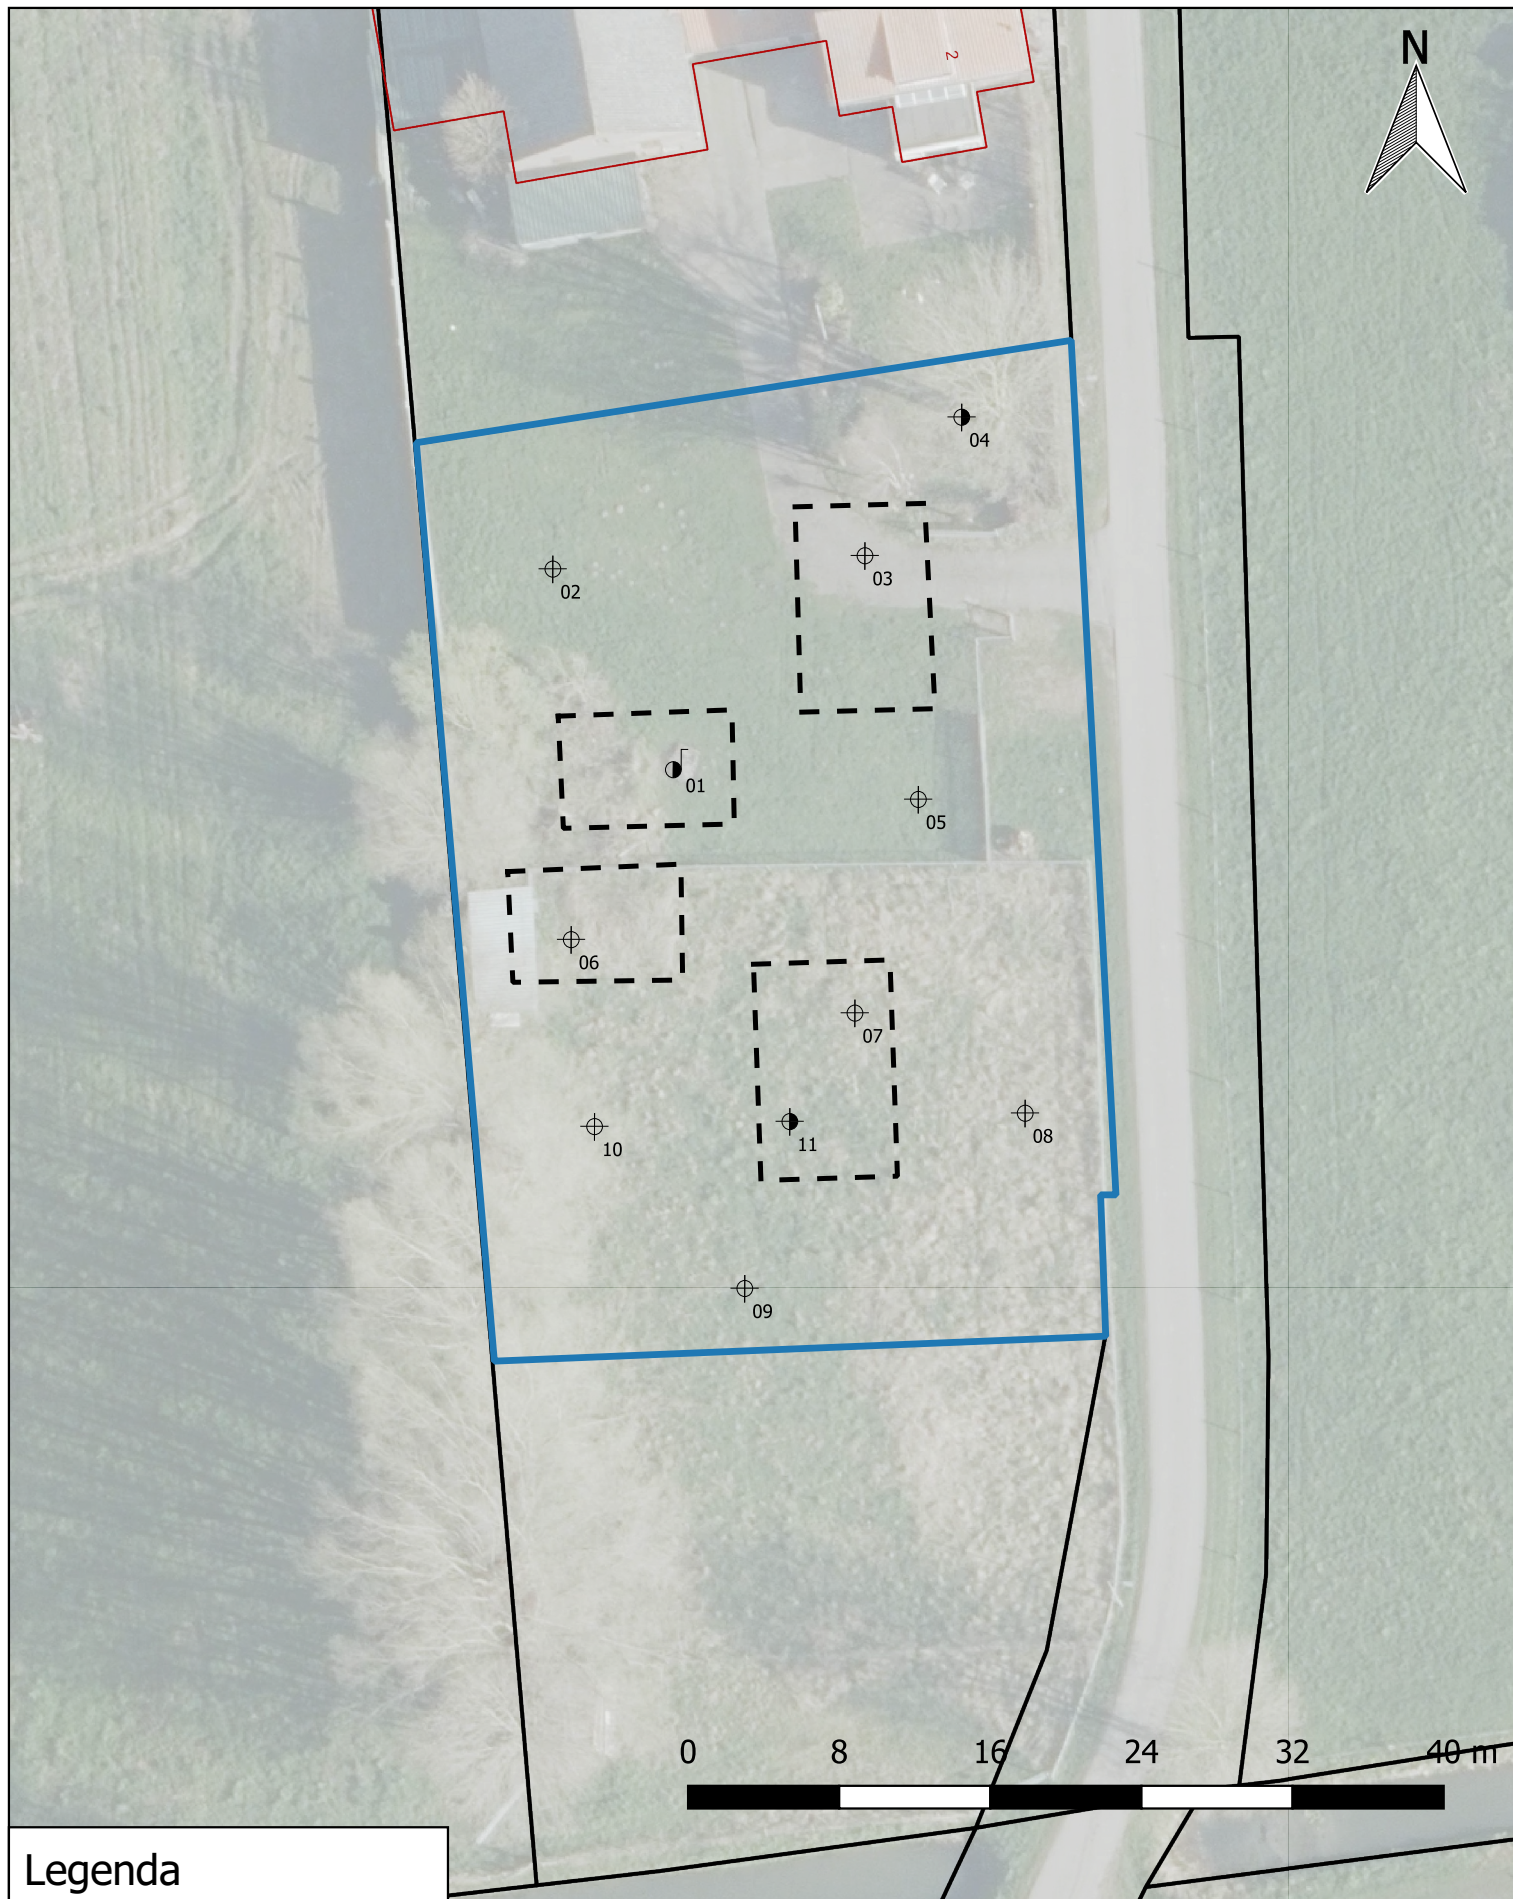
### Situatietekening met monsternamepunten

De veldwerkzaamheden zijn uitgevoerd op 10-10-2023 en op 17-10-2023 is de peilbuis bemonsterd. Op de tekening in bijlage 3 staan de diverse boringen weergegeven.
