# Nader Soortenonderzoek

Florastraat 15, Boven-Leeuwen

Projectnummer: 2022-0051

Datum: 17-11-2022

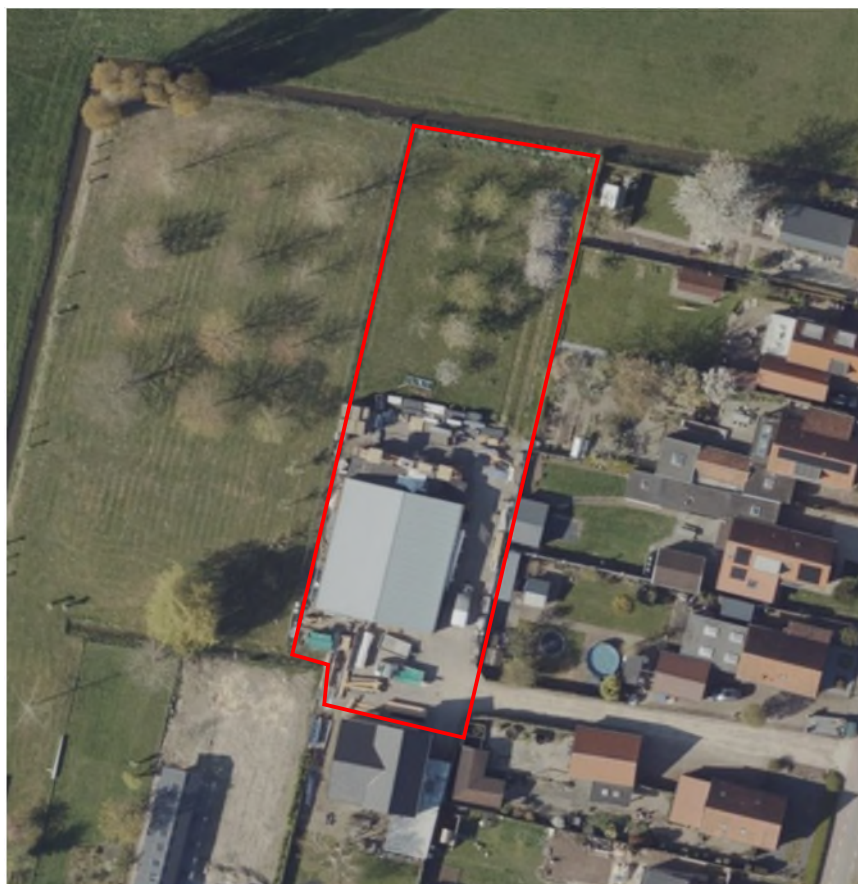
Figuur 2.2: Begrenzing van de projectlocatie (bron luchtfoto: ruimtelijkeplannen.nl)

De projectlocatie bestaat uit bebouwing, verharding en beplanting. Binnen de projectlocatie is een schuur aanwezig. De schuur beschikt over bakstenen buitengevels met luchtsponw en het dak is gedekt met stalen damwandplaten. In de schuur is geen dakisolatie aanwezig. In de buitengevels zijn open stootvoegen aanwezig. Rondom de schuur is verharding aanwezig en er staat materiaal opgeslagen. Ten noorden van de bebouwing is grasland met een fruitgaard aanwezig. In figuur 2.2 wordt de begrenzing (rode kader) van de projectlocatie weergegeven.

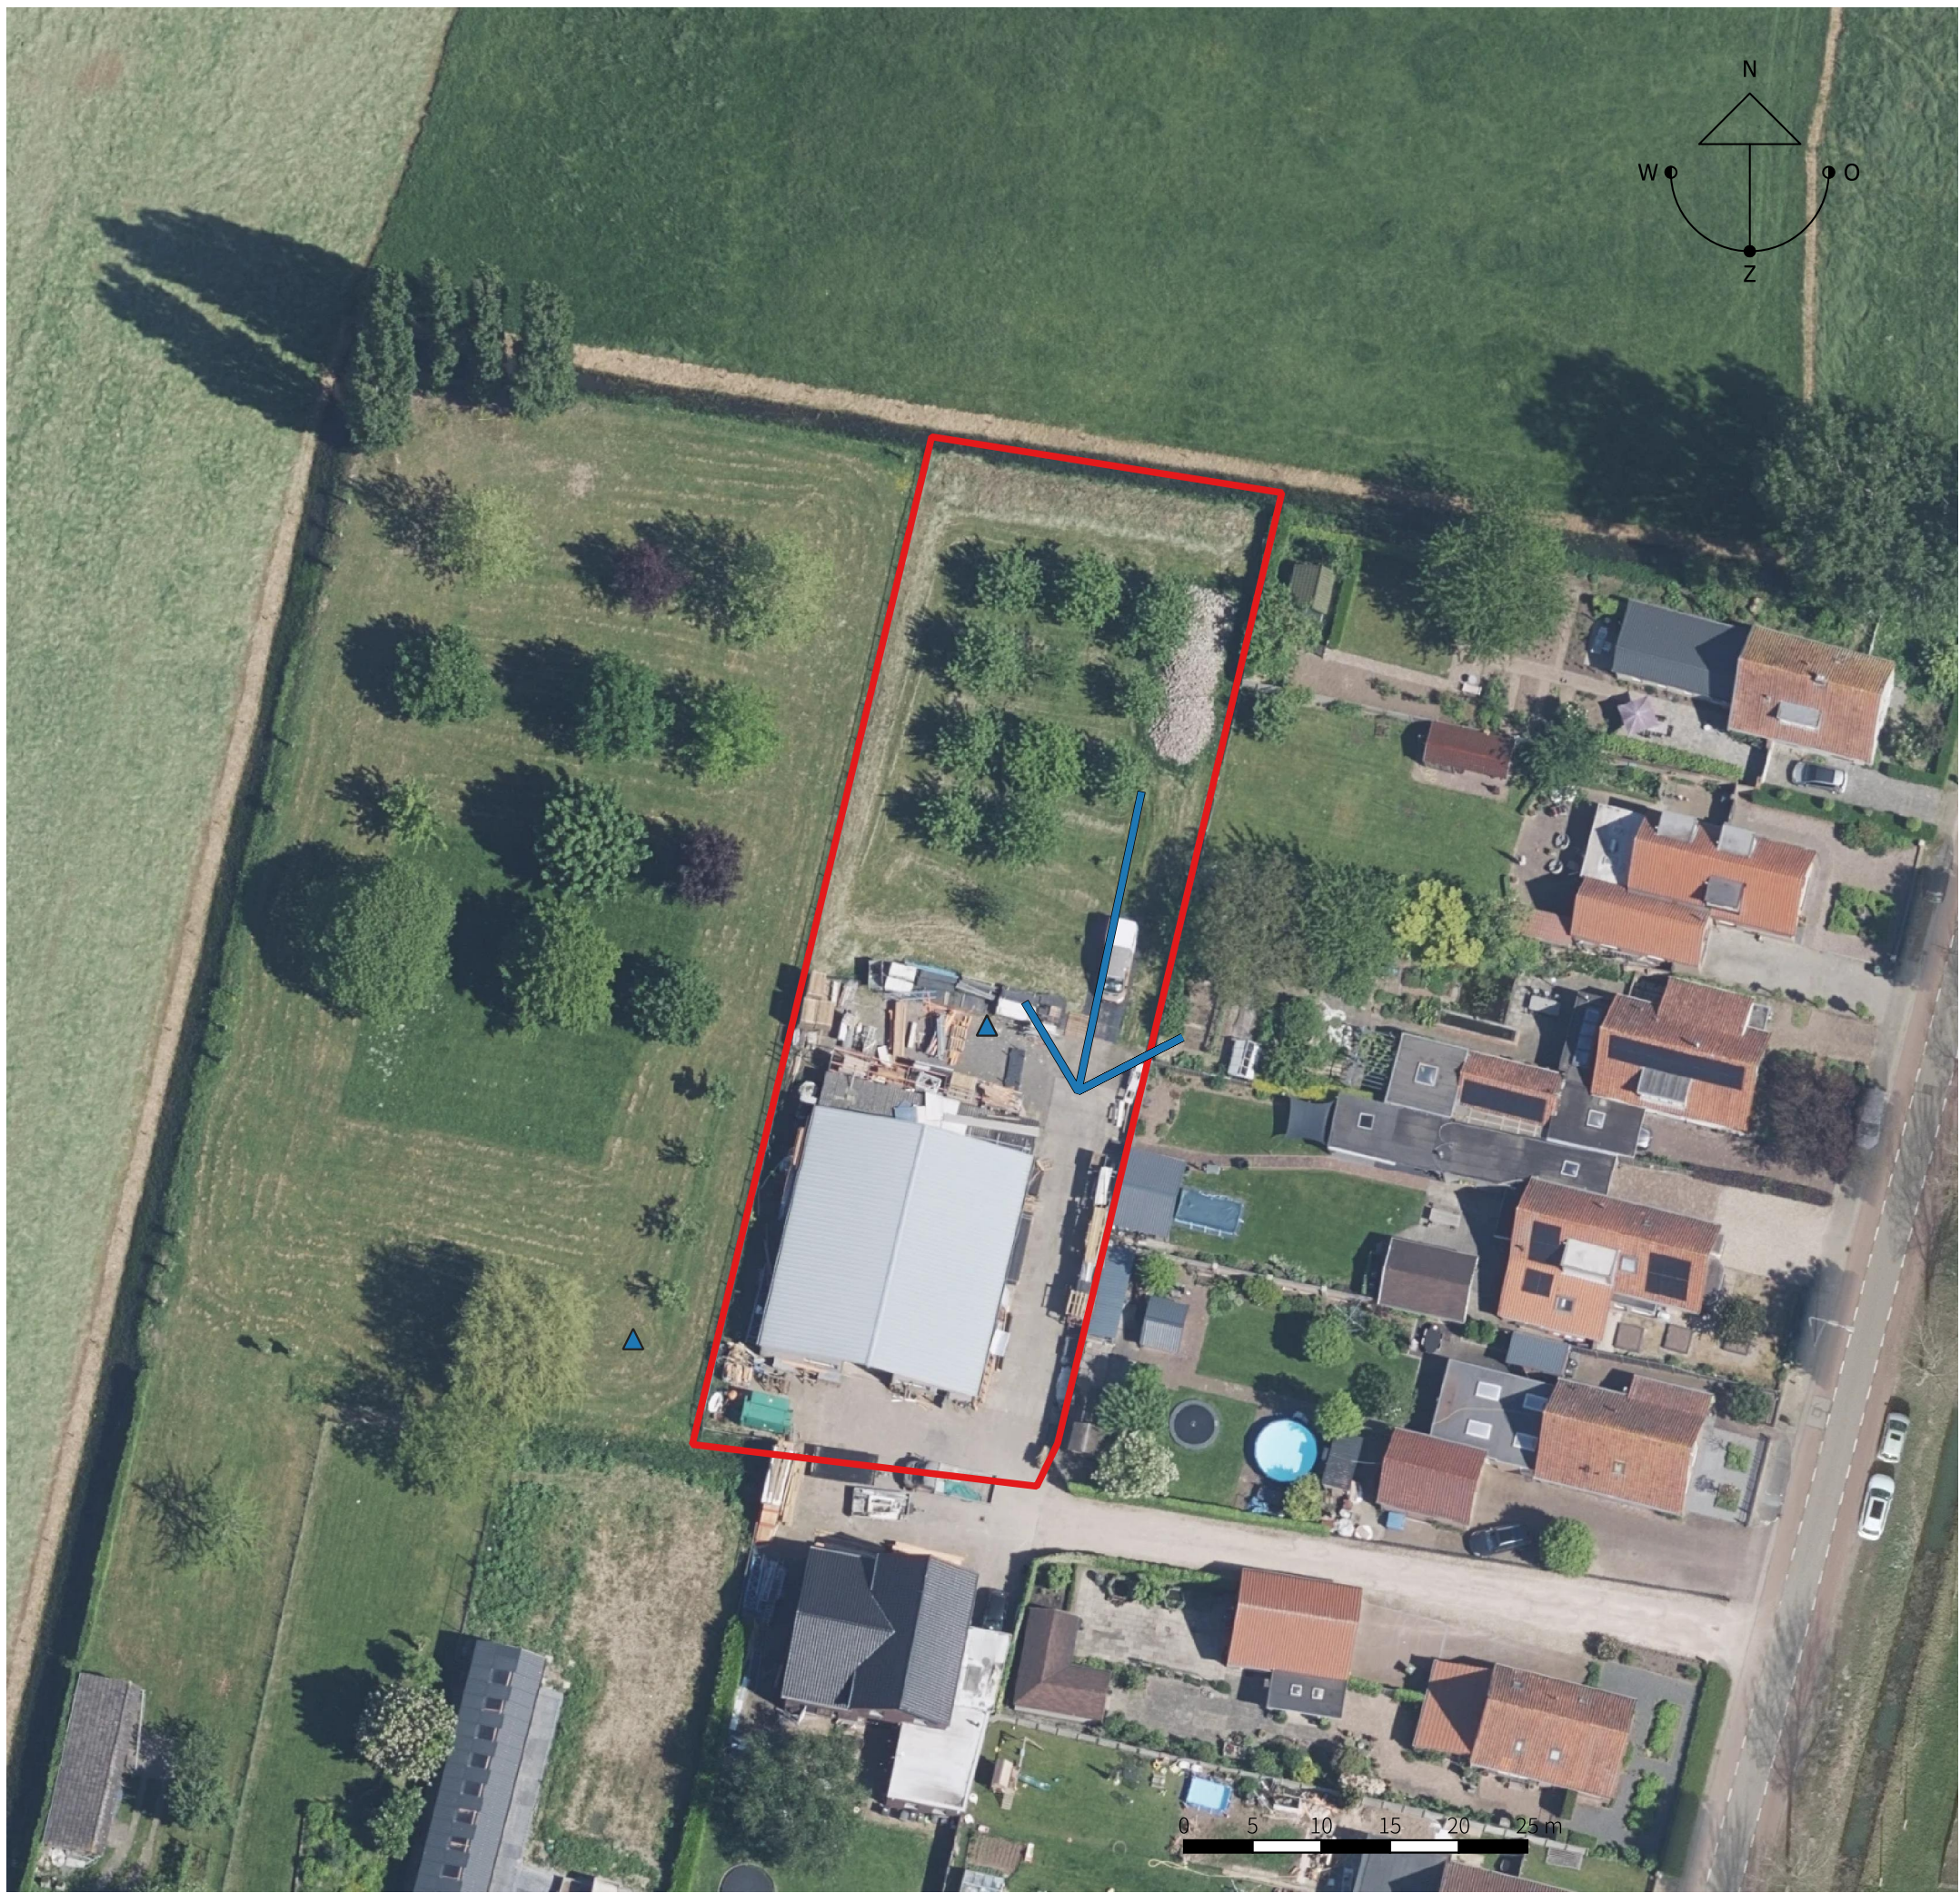
## Bijlage 1: Verspreidingskaart waarnemingen

Tijdens alle veldbezoeken zijn geen foeragerende vleermuizen waargenomen rondom de bebouwing. Het onderzoeksgebied vormt dan ook geen essentieel foerageergebied voor vleermuizen.

Tijdens de veldbezoeken zijn verschillende vleermuissoorten als gewone dwergvleermuis en laatvlieger overvliegend waargenomen. Het onderzoeksgebied maakt geen onderdeel uit van een essentiële vliegroute van vleermuizen.
