**Verkennd bodemonderzoek**  
**Locatie: Kampsestraat 3 te Boven-Leeuwen**  
**Projectnummer: 2022-0031**

**Opdrachtgever:** Boven Leeuwen

**Datum:** 9 februari 2022

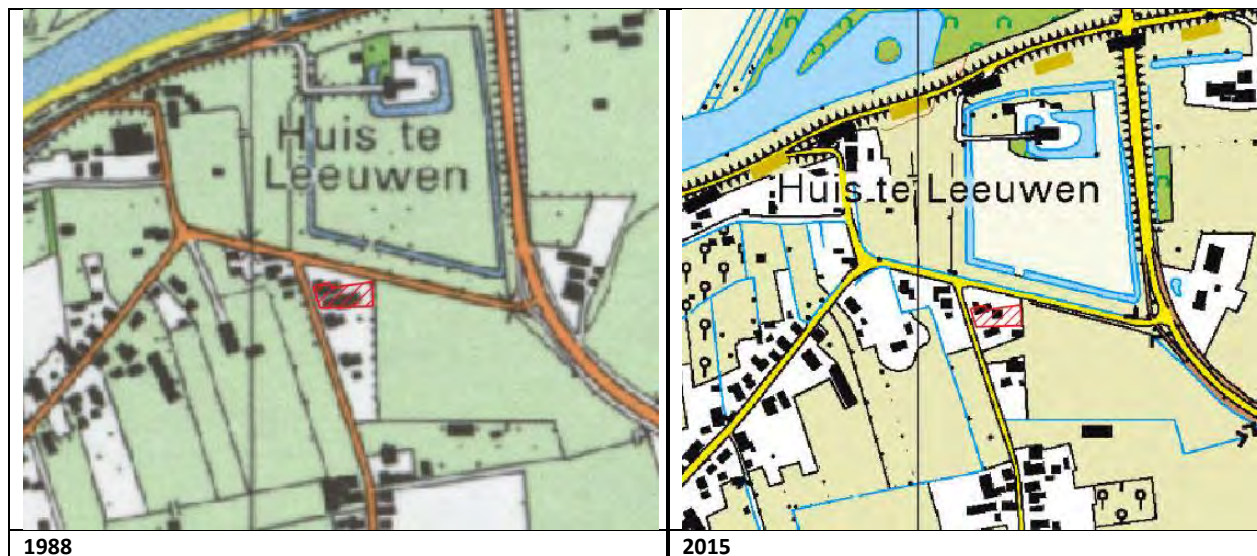
Figuur 2: overzicht topotijdreis [bron: topotijdreis]

In onderstaande figuur zijn enkele historische kaarten opgenomen met betrekking tot de onderzoekslocatie en het omliggende gebied. De onderzoekslocatie is in rood aangegeven.

Uit het historisch kaartmateriaal is te concluderen dat de onderzoekslocatie vanaf circa 1918 bebouwd is. De afgelopen 100 jaar is de bebouwing op de onderzoekslocatie en de omliggende inrichting van de wegen in de omgeving niet gewijzigd.
