# Quicksan F&F

***Inventarisatie van flora en fauna voor planlocaties  
gelegen aan de Steenstraat en Pastoor  
Schoenmakersstraat te Boven-Leeuwen***

Datum : 04-02-2022  
Versie : 1.0

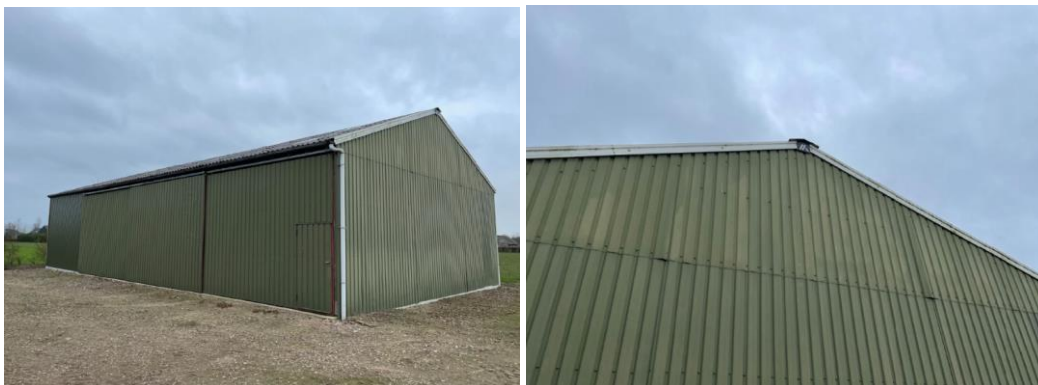
Op diverse plaatsen zijn de wanden en kap van de loods onderzocht op openingen en kieren. Hierbij zijn er geen afwijkingen geconstateerd die kunnen wijzen op schuilplaatsen.

*Figuur 5: aanzicht kopgevel noordzijde en nok in het dak, perceel Steenstraat*

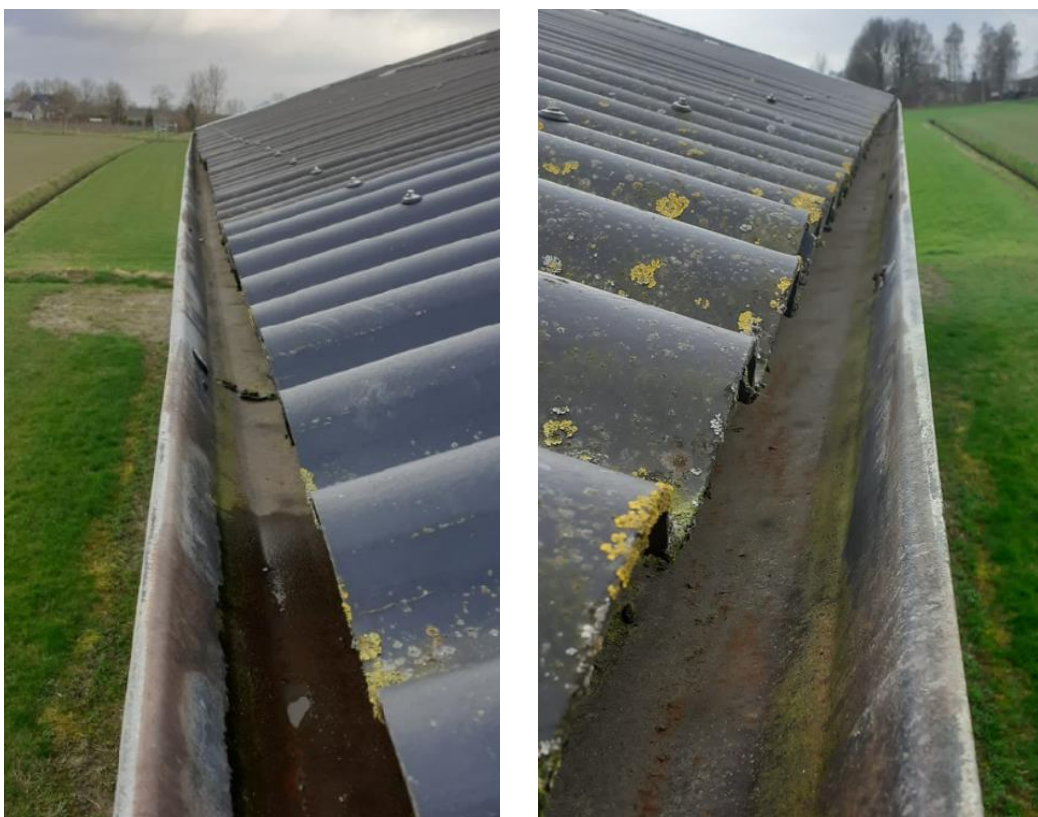
Ook is de dakgoot onderzocht. Hierbij zijn geen schuilplaatsen in of onder de goot aangetroffen.

*Figuur 6: dakgootconstructie oost- en westgevel.*

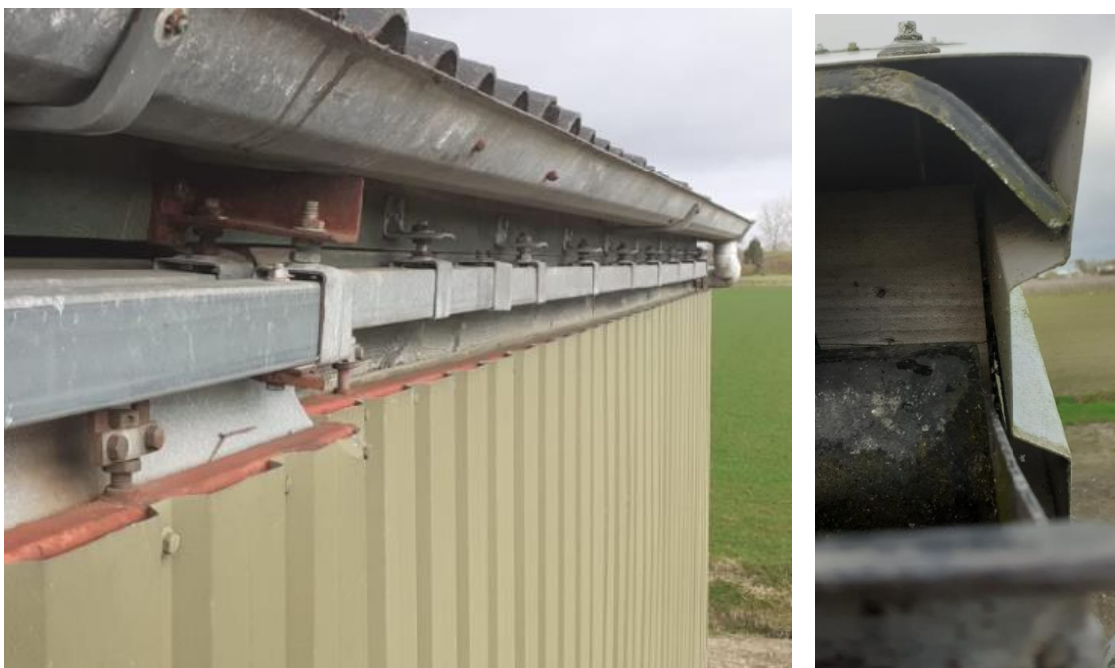
*Figuur 7: ruimte onder dak- en gootconstructie*

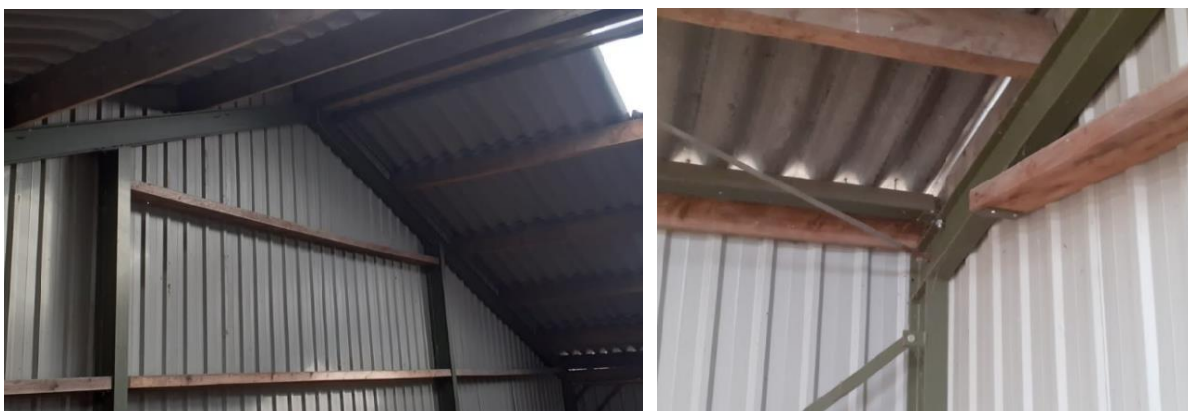
De loods is ook vanuit de binnenzijde bekijken en ook hier zijn geen verdachte situaties aangetroffen. Er zijn geen schuilplaatsen zichtbaar.

*Figuur 8: binnenzijde loodsconstructie*

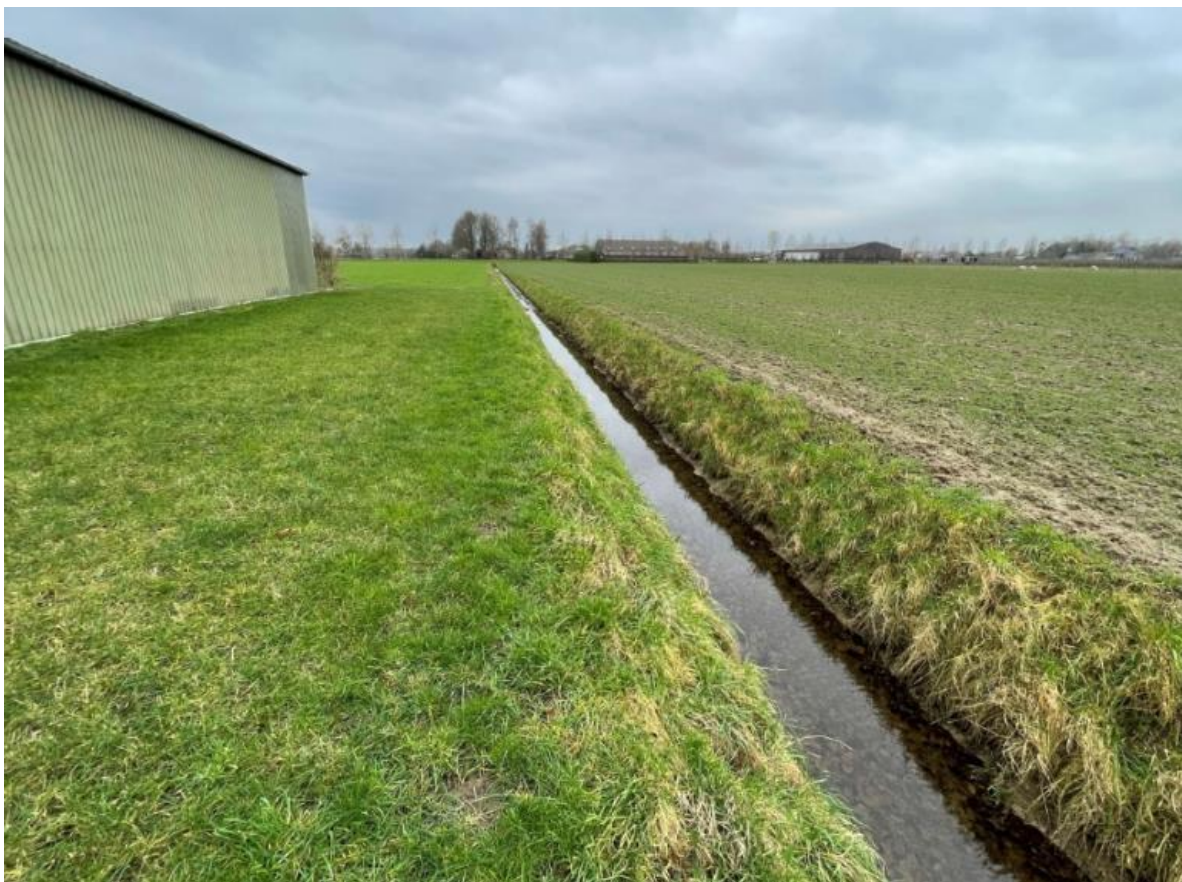
Het grasland en watergangen rondom het perceel zijn gemaaid en bevatten geen zichtbare schuilplaatsen.

*Figuur 9: grasland en sloot nabij bedrijfsloods, locatie Steenstraat*

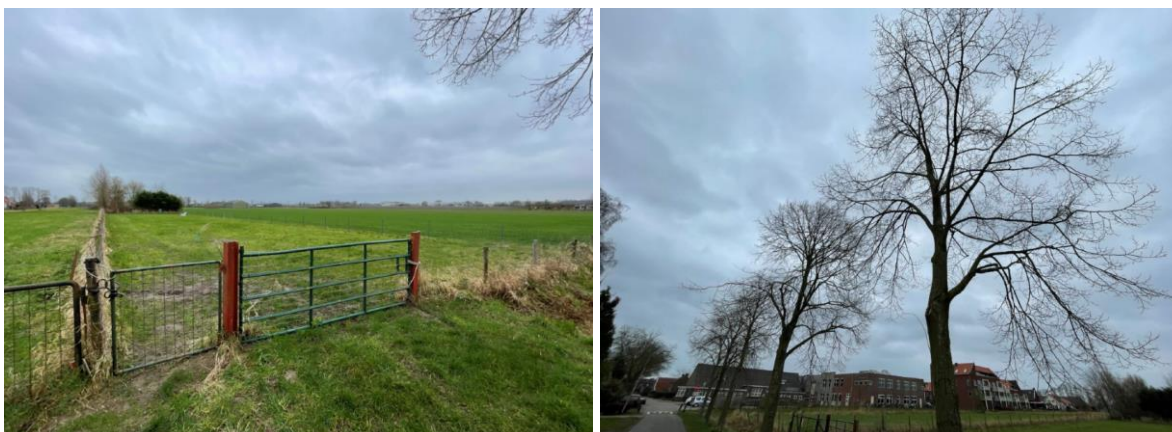
Aan de Pastoor Schoenmakersstraat bestaat het perceel uit kort gemaaid grasland met een naastgelegen greppel. Er zijn geen beschermde soorten of mogelijke schuilplaatsen aangetroffen. De bomen aan de Pastoor Schoenmakersstraat zijn vrij van vogelnesten.

*Figuur 10: grasland en bomenrij, locatie Pastoor Schoenmakersstraat Boven-Leeuwen*
