## Historisch Vooronderzoek NEN 5725

**Locatie: Tesstraat 50 Boven-Leeuwen**  
**Kadastraal: Wamel, Sectie H, 1505**

**Projectnummer: 2022-405**

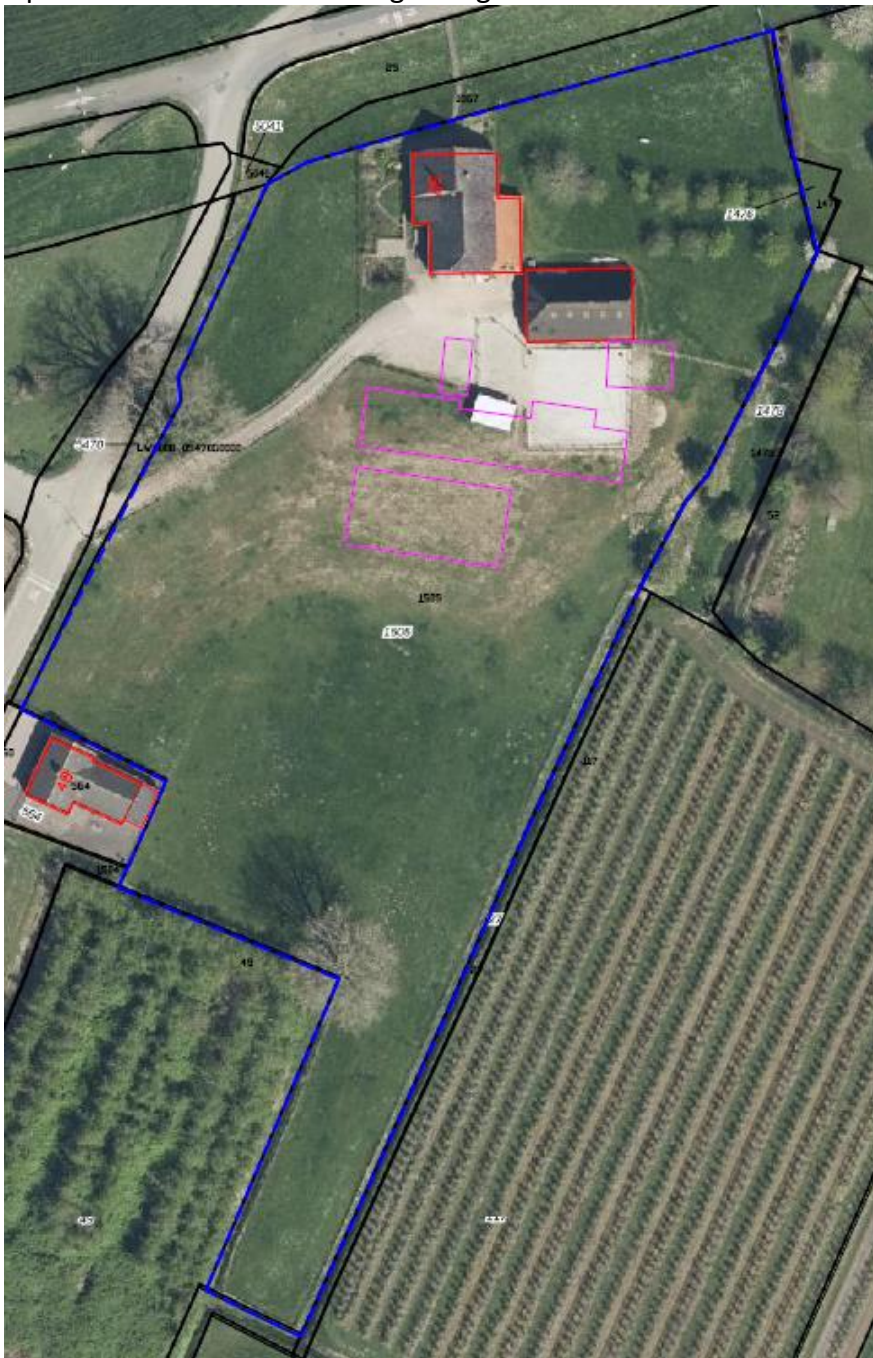
Op de onderstaande afbeelding is de globale onderzoekslocatie weergegeven.
