### NOTITIE

DATUM: 22 maart 2012  
ONS KENMERK: 11-638/12.01505/DimEm  
UW KENMERK: e-mail d.d. 12 maart 2012  
AUTEUR: drs. D. Emond  
CONTROLE: ir. E.J.F. de Boer

De familie Kersten is voornemens om op de Molenstraat 8 te Boven Leeuwen de gebouwen met een agrarische functie te slopen. Bureau Waardenburg heeft op basis van een oriënterend veldonderzoek (d.d. 14 maart 2012) en bronnenonderzoek de effecten van deze ingreep beoordeeld in het kader van de Flora- en faunawet.

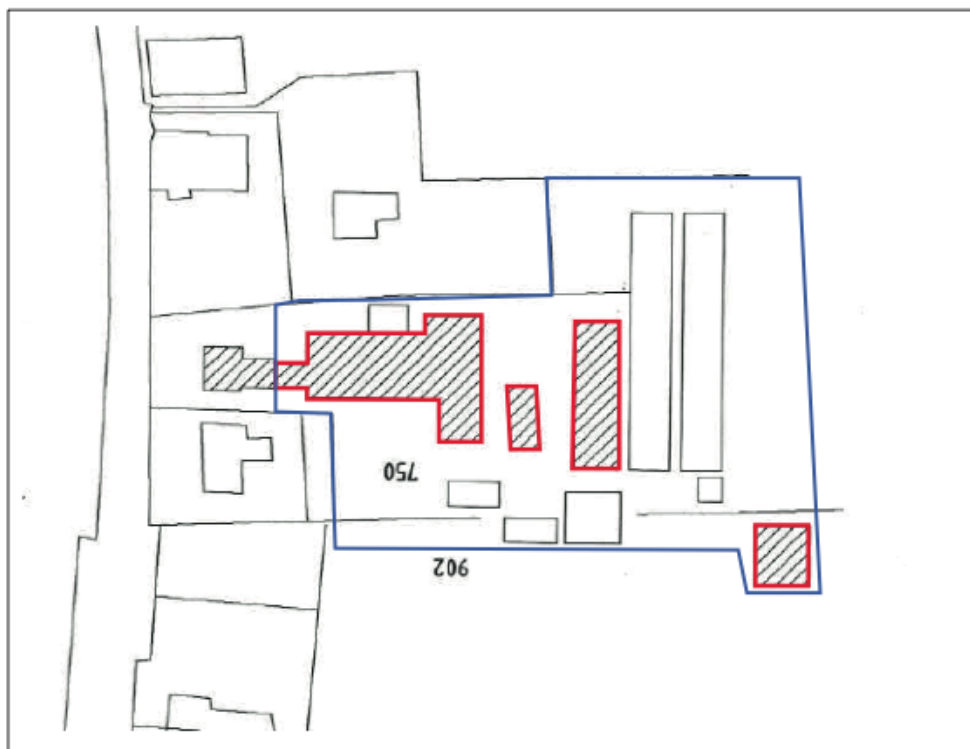
*Figuur 1. Plangebied met aangegeven de te slopen gebouwen (rood).*

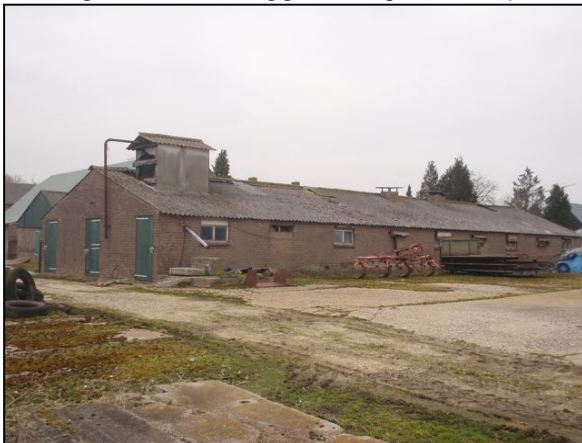
*Varkensstallen*

De varkensstallen konden goed geïnspecteerd worden. Hierbij zijn geen sporen van vogels met een jaarrond beschermde nestplaats aangetroffen noch te verwachten.

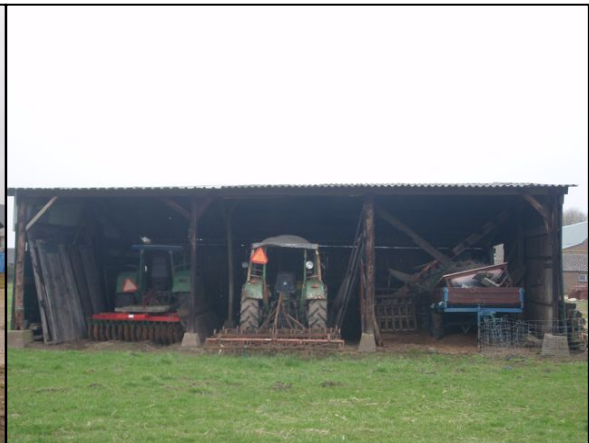
*Open houten schuur*

Het plangebied en omgeving is potentieel geschikt voor steenuil, gierzwaluw en huismus. In de open houten veldschuur zijn twee oude braakballen gevonden van steen- of kerkuil. Beide soorten zijn uit de omgeving bekend. Verse sporen (uitwerpselen, braakballen) ontbreken waardoor geen sprake is van een functionele betekenis (vaste rust- en verblijfplaats). Wel zijn hier uitwerpselen aangetroffen van algemene soorten als duif, merel etc.

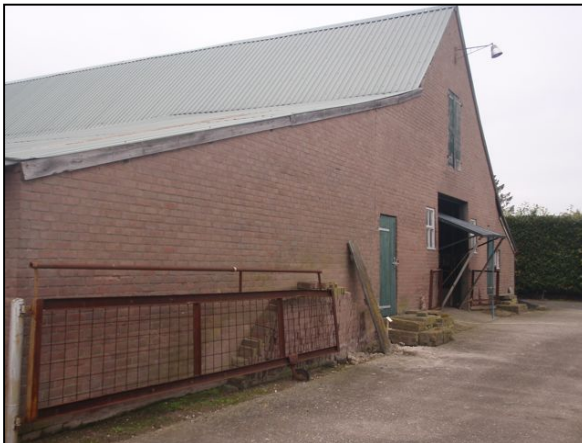
*Achterkant melkveeststal*

In de melkveestal zijn evenmin sporen gevonden. De hooizolder kon echter niet geïnspecteerd worden. Ondanks dat deze deels nog in gebruik is voor hooiopslag en slechts beperkt toegankelijk voor uilen kan aanwezigheid niet op voorhand uitgesloten worden. Volgens de eigenaar komen er echter geen uilen (steen- of kerkuil) of

- Enkele weken voorafgaande de sloop van de melkveestal dient minimaal één (bij voorkeur twee) steenuilenkast binnen het plangebied geplaatst te worden. De kasten dienen aan de bestaande gebouwen of bomen gemonteerd te worden. Op de site van [www.steenuil.nl](http://www.steenuil.nl) staan adressen van nestkastbouwers uit de regio. Indien gewenst kunnen wij dit ook voor u verzorgen.

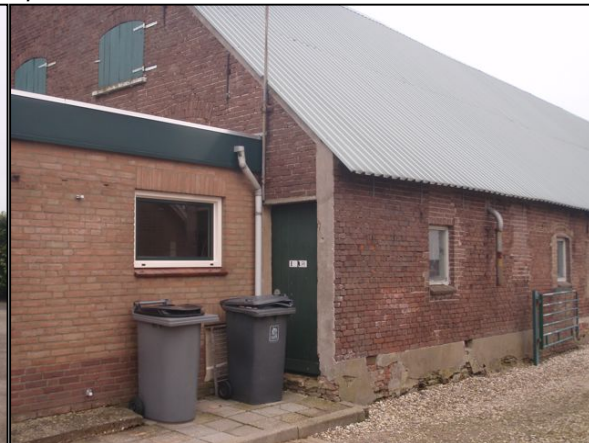
*Aansluiting melkveeststal en tussengebouw*

Uitzondering vormt het gebouw tussen het (te behouden) woonhuis en de melkveestal. Deze laagbouw is aan de buitenkant voorzien van een boeiboord, die toegankelijk is voor vleermuizen. Tijdelijke verblijfplaatsen van enkel exemplaar van de gewone dwergvleermuis is hierdoor op deze plek op voorhand niet uit te sluiten.

- Bij de sloop van het gebouw tussen woonhuis en melkveestal dient het boeiboord in oktober verwijderd te worden. In deze periode is de kans op gebruik minimaal. Een andere moment het boeiboord verwijderen is alleen mogelijk indien is vastgesteld dat deze niet in gebruik is. De resterende sloop is niet aan een specifieke periode gebonden.
