**NADER ONDERZOEK NAAR ASBEST IN BODEM T.P.V.  
GRIENDWEG 7 TE DREUMEL  
(FAMILIE VAN HOFTEN)**

rapport nr. CV12376NOAIB

Titel : Nader onderzoek naar asbest in bodem Griendweg 7 te Dreumel  
Protocol : VKB-protocol 2018 (en protocol 2001)  
Opdrachtgever : Familie van Hoften (mevr. P. van Hoften)  
Rapportnummer : CV112376NOAIB  
Versie : 1.1  
Uitvoering : A. Franken  
Auteur : W. Verbruggen-van den Broek  
Controle : J. van Heel  
Datum : 08-04-2014

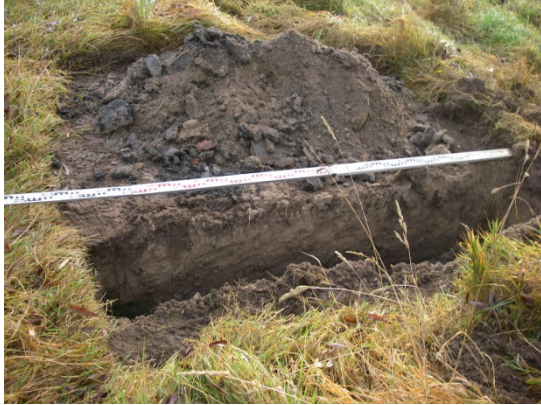
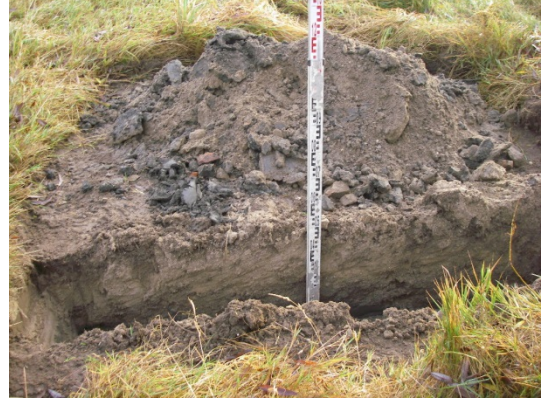
Foto 1\_Sleuf 1

| Boring/Proefsleuf | Traject (cm-mv) | Zintuiglijke afwijking |
|---|---|---|
| SL01 | 0-50 | Zwak puinhoudend |

Zintuiglijk zijn ter plaatse van RE1 geen asbestverdachte materialen aangetroffen in de bodem. In het grondmonster SL01-1 is analytisch geen verhoogd gehalte aan asbest aangetroffen.

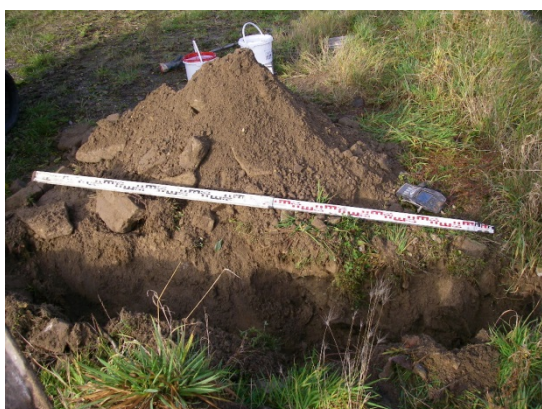
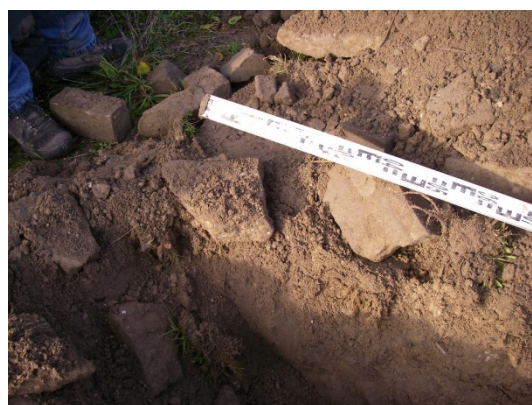
Foto 15\_Sleuf 8

| Boring/Proefsleuf | Traject (cm-mv) | Zintuiglijke afwijking |
|---|---|---|
| SL08 | 0-50 | Uiterst puin- en menggranulaat, matig baksteenhoudend |

Zintuiglijk zijn ter plaatse van RE2 geen asbestverdachte materialen aangetroffen in de bodem. In het grondmonster SL08-1 is analytisch geen verhoogd gehalte aan asbest aangetroffen.

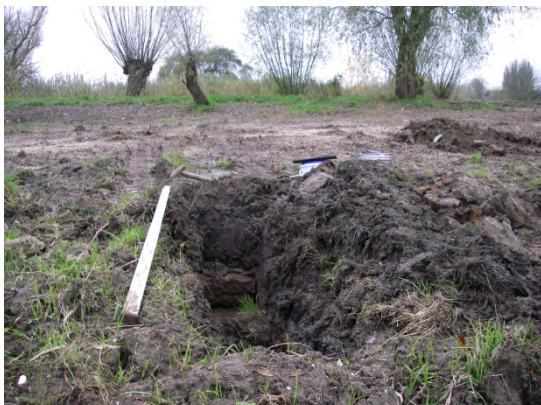
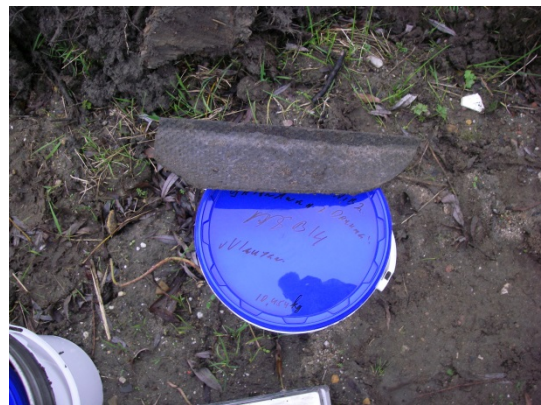
Foto 27\_Sleuf 14

| Proefsleuf | Traject (cm-mv) | Zintuiglijke afwijking |
|---|---|---|
| SL14 | 0-50 | Resten asbest (1 stuk, 416 gr) |

Zintuiglijk is ter plaatse van sleuf SL14 asbestverdacht (plaat)materiaal aangetroffen. Het gewogen gehalte aan asbest (409,91 mg/kg ds) overschrijdt de norm van 100 mg/kg ds. De aanwezigheid van niet hechtgebonden asbest is niet aangetoond.

Conform de Wet bodembescherming betreft de bodemverontreiniging met asbest een geval van ernstige bodemverontreiniging welke gesaneerd dient te worden. Voorafgaand aan de herontwikkeling van de locatie (en het daarmee gepaard gaande grondverzet), dient een bodemsanering te worden uitgevoerd door een BRL 7000 gecertificeerde saneerder.

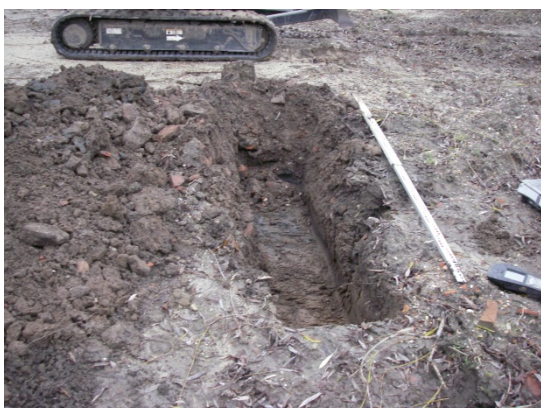
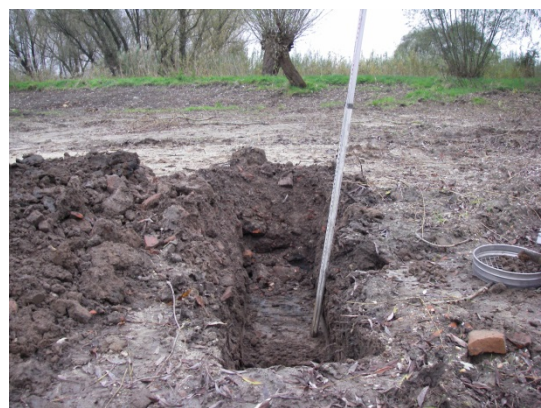
Foto 29\_Sleuf 15

| Proefsleuf | Traject (cm-mv) | Zintuiglijke afwijking |
|---|---|---|
| SL15 | 0-50 | Sterk metselpuinhoudend |

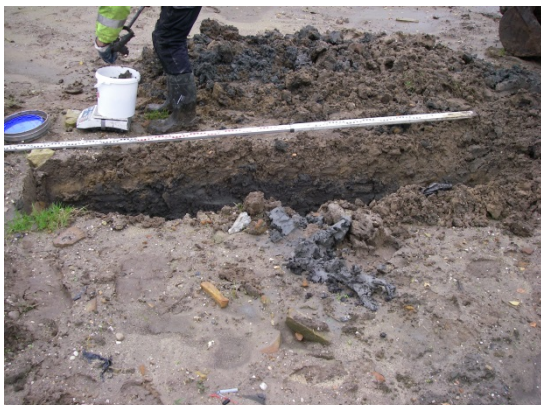
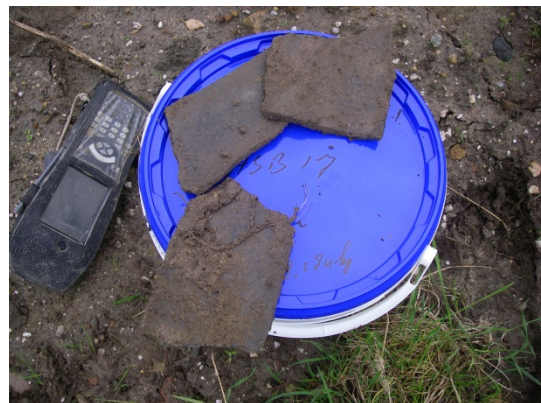
Foto 33\_Sleuf 17

| Proefsleuf | Traject (cm-mv) | Zintuiglijke afwijking |
|---|---|---|
| SL17 | 0-50 | Resten asbest (3 stuks, 506 gr) |

Zintuiglijk is ter plaatse van de sleuven SL17 en SL18 asbestverdacht (plaat)materiaal aangetroffen. Het gehalte aan asbest (max. 500,73 mg/kg ds) overschrijdt de norm van 100 mg/kg ds. De aanwezigheid van niet hechtgebonden asbest is niet aangetoond.

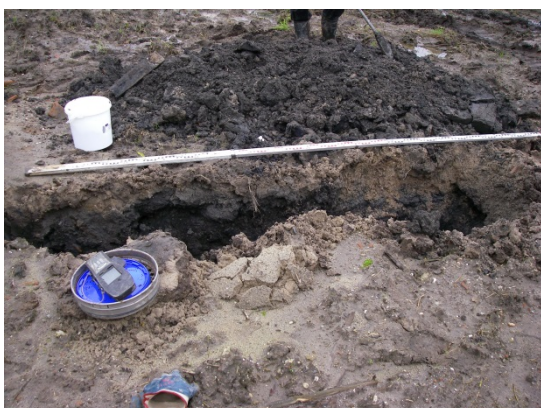
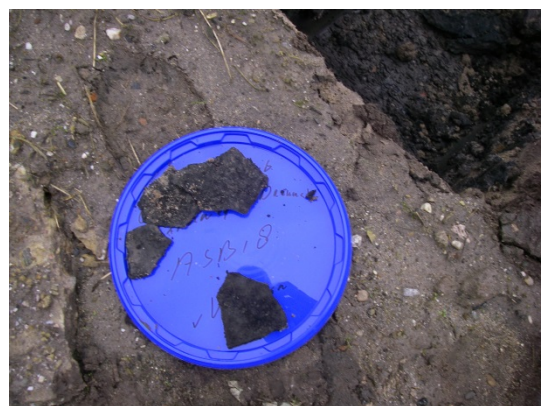
Foto 35\_Sleuf 18

| Proefsleuf | Traject (cm-mv) | Zintuiglijke afwijking |
|---|---|---|
| SL18 | 0-50 | Zwak puinhoudend, resten asbest (4 stuks, 212 gr) |
