**verkennd bodemonderzoek**  
**Hogenhofstraat 10b te Maasbommel**

*Projectnaam* Hogenhofstraat 10b te Maasbommel  
*Projectnummer* B2033

*Aantal pagina's* 12 (exclusief bijlagen)  
*Datum* 20 augustus 2018

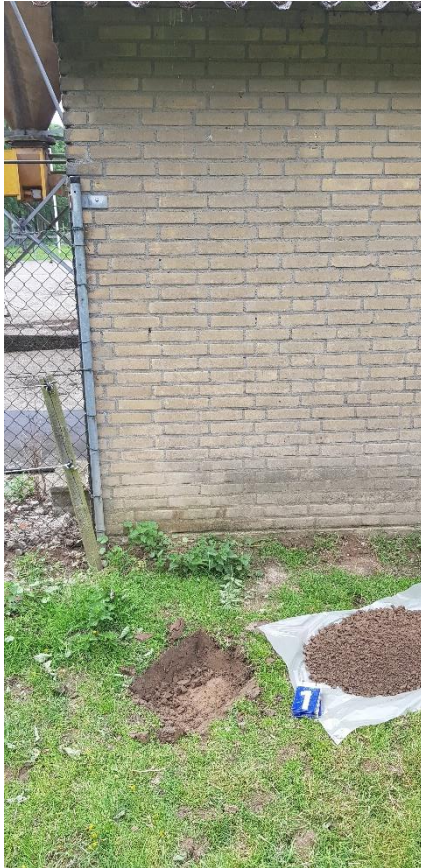
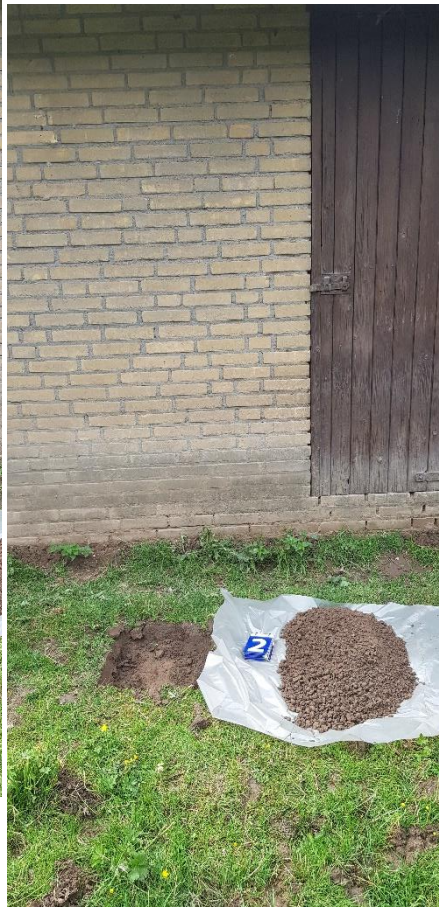
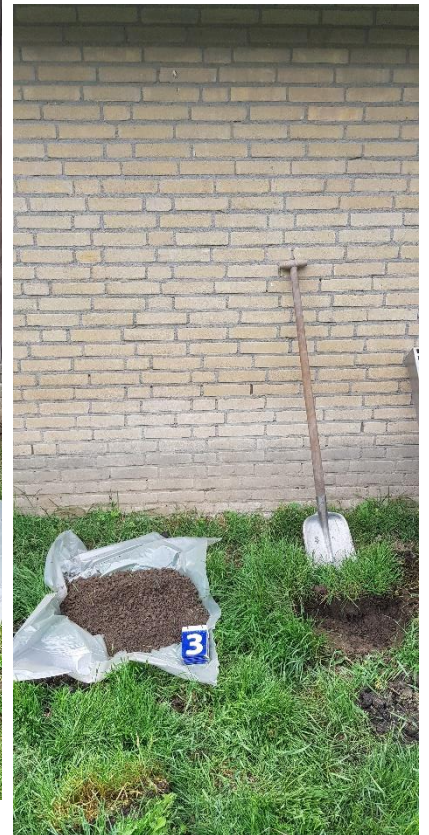
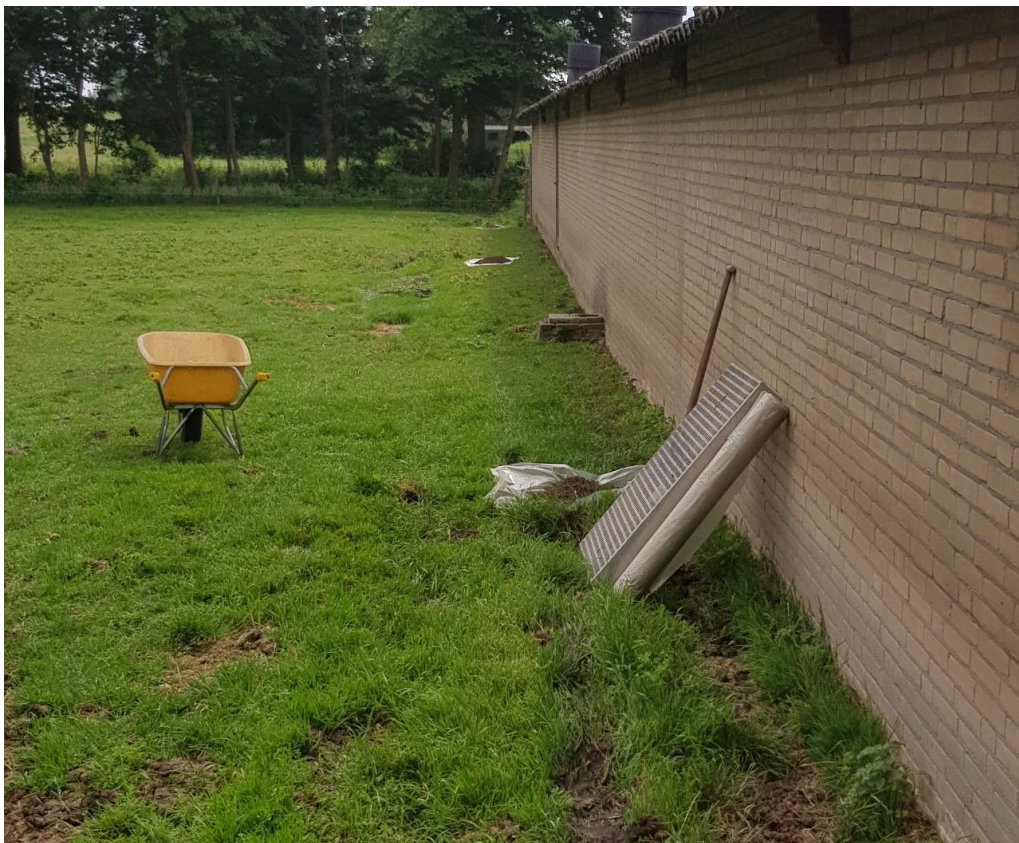
**Foto's inspectiegaten en sleuven**

Visueel zijn geen asbestverdachte fragmenten aangetroffen op maaiveld of in de inspectiegaten. In de overige boringen zijn eveneens geen bijzonderheden aangetroffen.

Tijdens het graven en zeven/harken van grond uit de inspectiegaten zijn geen asbestverdachte fragmenten aangetroffen.
