**MILIEUCONSULT**  
BODEM & ASBEST

**VERKENNEND BODEMONDERZOEK  
VOLGENS NEN 5740 (INCL. PFAS)  
BOSPAD 6 CLINGE**

Opdrachtgever : Juust B.V.  
Goessestraatweg 17a  
4421 AD te Kapelle

Projectnummer : ANL23-7937  
Periode onderzoek : September 2023  
Datum rapportage : 27 september 2023

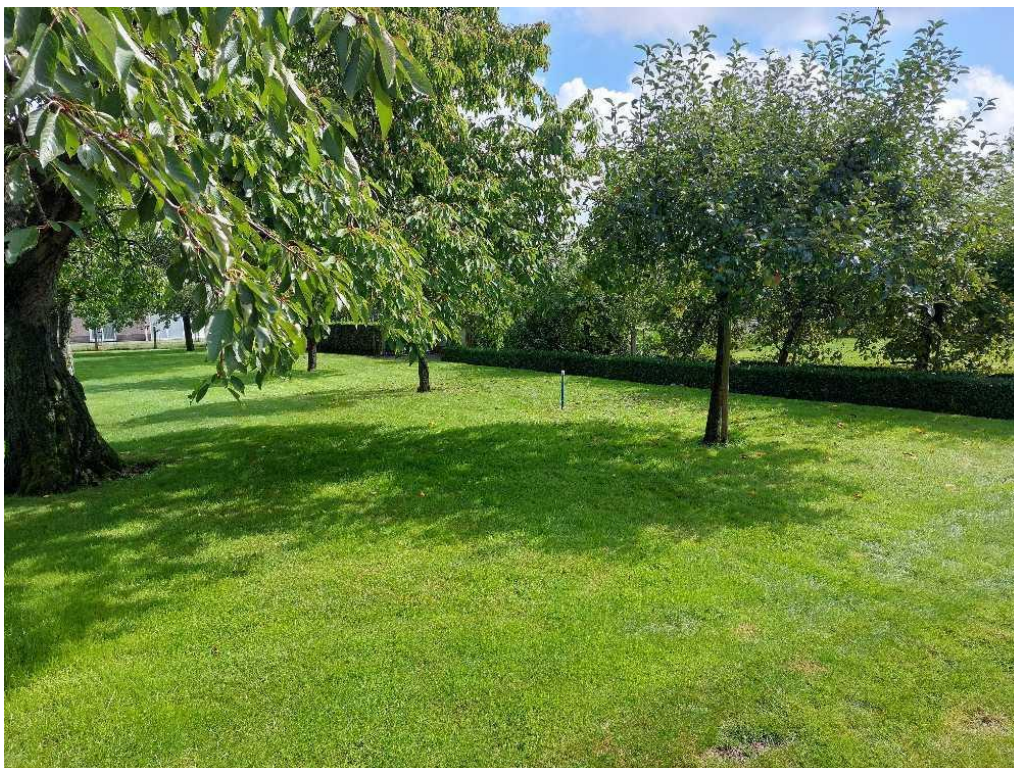
Foto 2: Overzichtsfoto met peilbuis P01 noordelijk gedeelte onderzoekslocatie

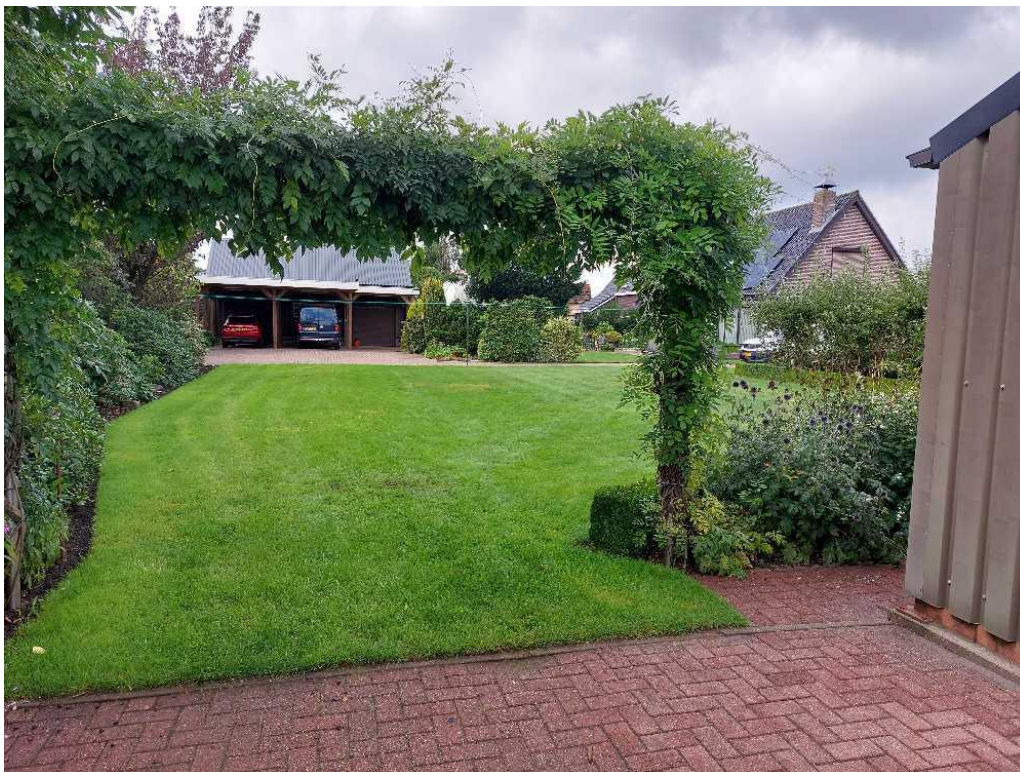
Op basis van de historische kaarten kan worden geconcludeerd dat op onder andere het zuidwestelijke gedeelte van de onderzoekslocatie in het verleden in de periode 1960 een boomgaard aanwezig is geweest. Tevens is op de onderzoekslocatie een moestuin aanwezig. De bovengrond is daardoor verdacht op bodemverontreiniging met bestrijdingsmiddelen (OCB).

Foto 6: Overzichtsfoto zuidwestelijk gedeelte (voormalige boomgaard)
