# Ruimtelijke onderbouwing Clinge Rembrandtstraat 2-16

Hulst

| DATUM | 07-10-2022 |
| OPDRACHTGEVER | Woongoed Zeeuws Vlaanderen |

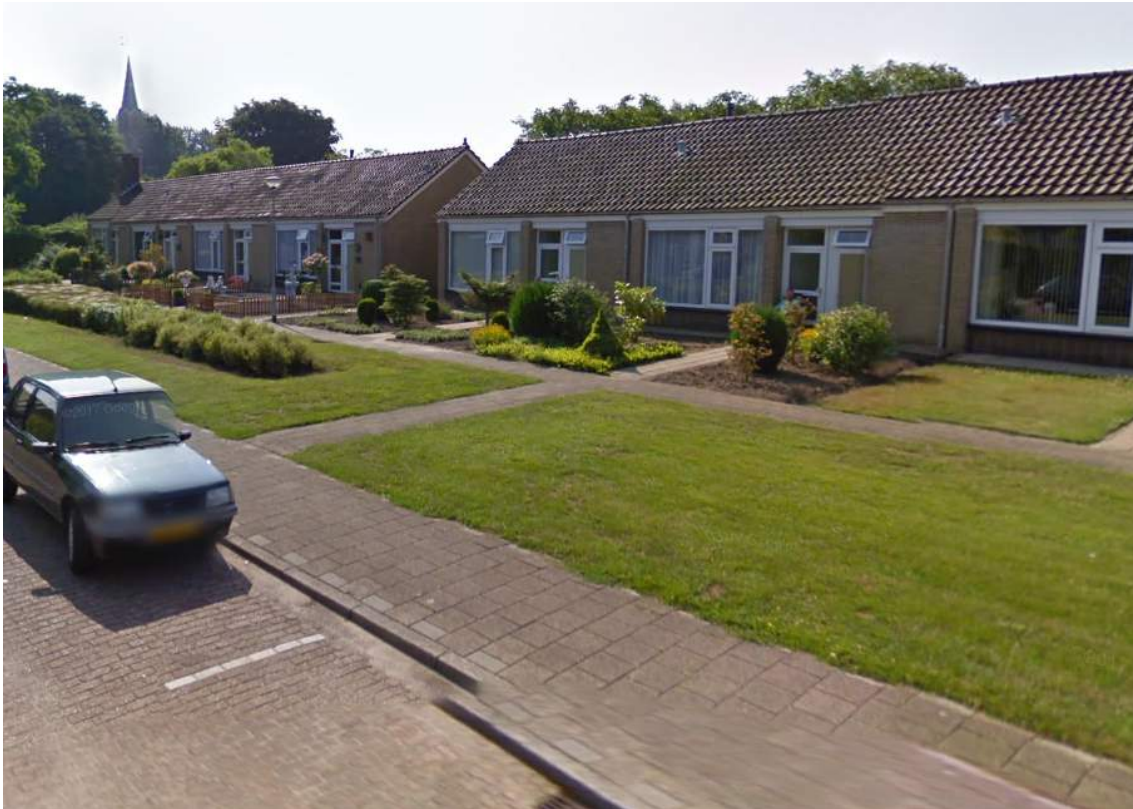
Figuur 2.2 De voormalige woningen gezien vanaf de Rembrandtstraat (Bron: Google Maps)

Op het projectgebied waar de beoogde ontwikkeling wordt gerealiseerd stonden acht huurwoningen (zie figuur 2.1). De huurwoningen waren aaneengeschaald en opgedeeld in twee rijen in één laag met een kap. De huurwoningen hadden de beschikking over een eigen voor- en achtertuin (zie figuur 2.2). De Rembrandtstraat heeft een vrij breed profiel door de brede grasberm en het parkeren langs de straat. Het projectgebied staat kadastraal bekend als HULOO-K-1207 en heeft een omvang van circa 1.400 m<sup>2</sup>. Het projectgebied is volledig in eigendom van de initiatiefnemer. Het projectgebied wordt begrensd door de Rembrandtstraat en het Vincent van Goghlaantje. Momenteel ligt het projectgebied braak.

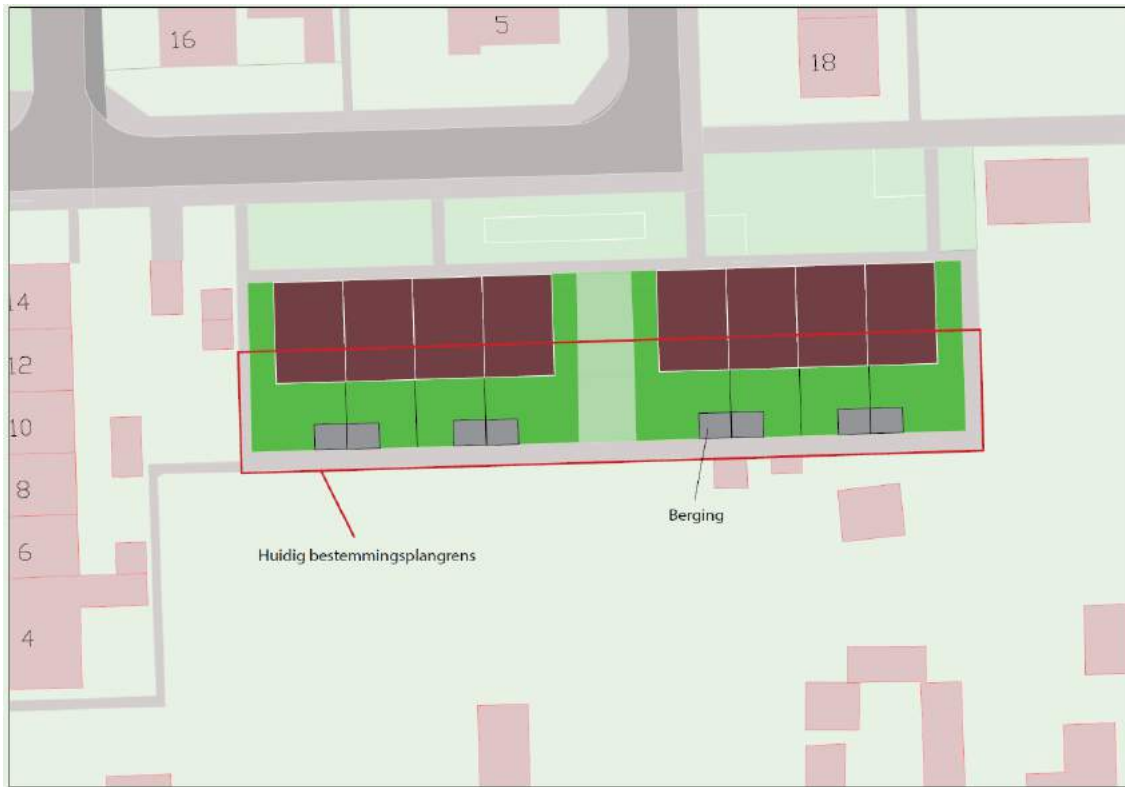
Figuur 2.4 Stedenbouwkundig voorstel (Bron: Woongoed Zeeuws Vlaanderen)

De omgevingsvergunning voorziet in het toestaan van de nieuwbouw van acht woningen ter plaatse van het bouwvlak aan de Rembrandtstraat. Op het projectgebied blijft verder de juridische regeling zoals beschreven in de bestemming 'Wonen', in het bestemmingsplan 'Kernen Hulst 1H', vastgesteld op 15 april 2021 van toepassing.

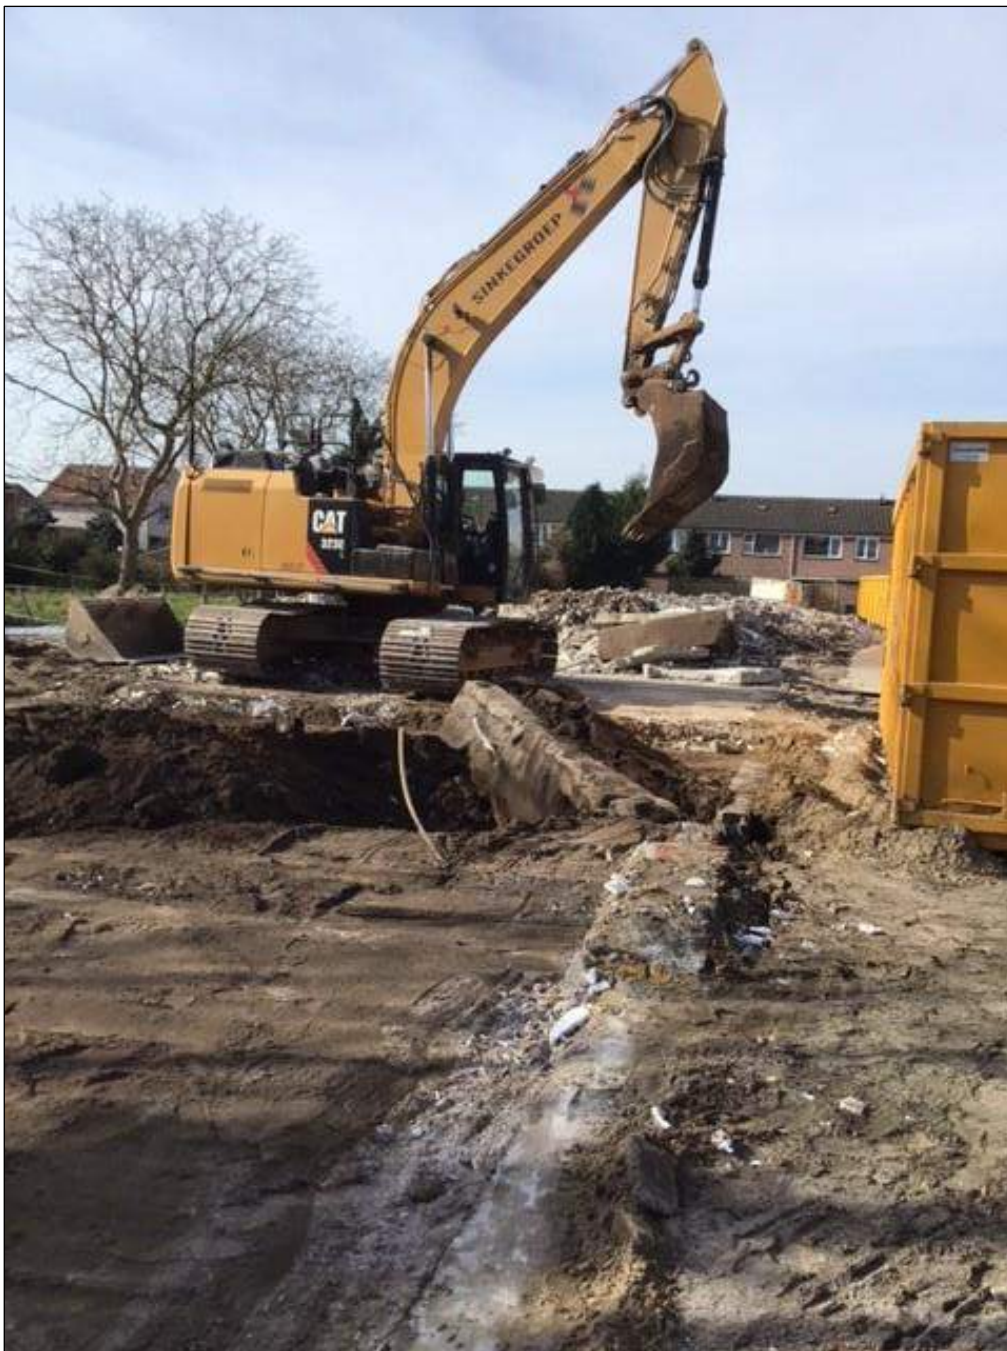
**Figuur 20** Foto van de sloopwerkzaamheden, waarbij tevens de fundering van de woningen al is verwijderd. Bron: opdrachtgever.

Er zijn bij de opdrachtgever geen bouwtekeningen aanwezig van de voormalige woningen. Tijdens de recente sloop van de acht voormalige woningen is geconstateerd dat er zich geen funderingspalen onder de opstallen bevonden. Wel werden funderingsbalken aangetroffen, die vervolgens zijn verwijderd (figuur 20). De diepte van deze funderingen is niet bekend; metingen zijn niet verricht. De opdrachtgever vermoedt dat de aanlegdiepte van de funderingen minimaal 0,60 m -mv bedroeg. De begane-grondvloeren zijn op zand gestort, maar hieronder hebben grondroeringen plaatsgehad in verband met de aanleg van de riolering en nutsaansluitingen. De bovengrond van de locatie is tijdens de sloopwerkzaamheden ook gezuiverd van puin en andere obstakels.<sup>42</sup>

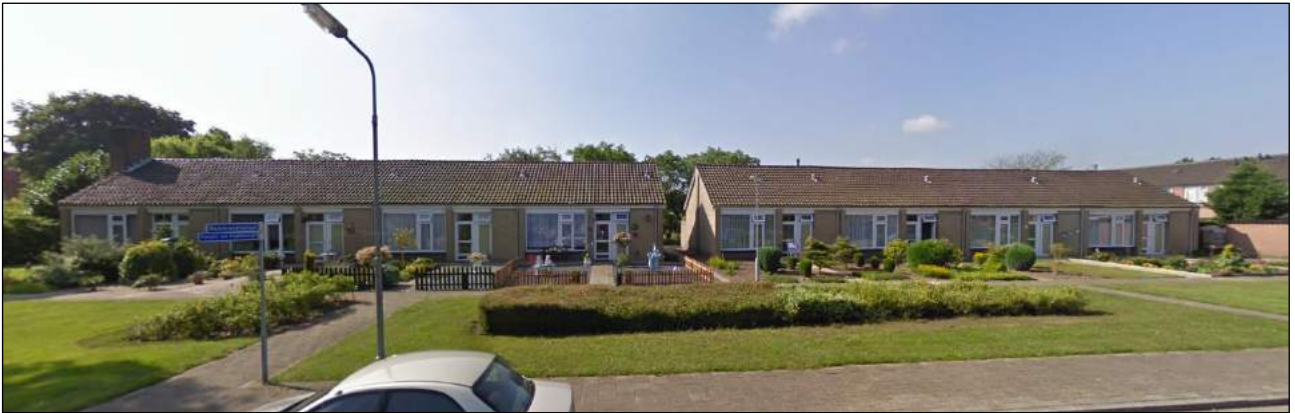
**Figuur 21** Het plangebied, gezien vanuit het noorden, met de voormalige bebouwing. Bron: Google Streetview; opnamedatum: juli 2009.

Raadpleging van (de website van) het Zeeuws Archief leverde geen relevante informatie op omtrent eventuele verstoringen van het plangebied. Op Google Street View<sup>43</sup> was de voormalige bebouwing in het plangebied nog te zien (figuur 21). Het betreft twee rijen van elk vier geschakelde woningen met een woonlaag op de begane grond met hierboven een zadeldak.

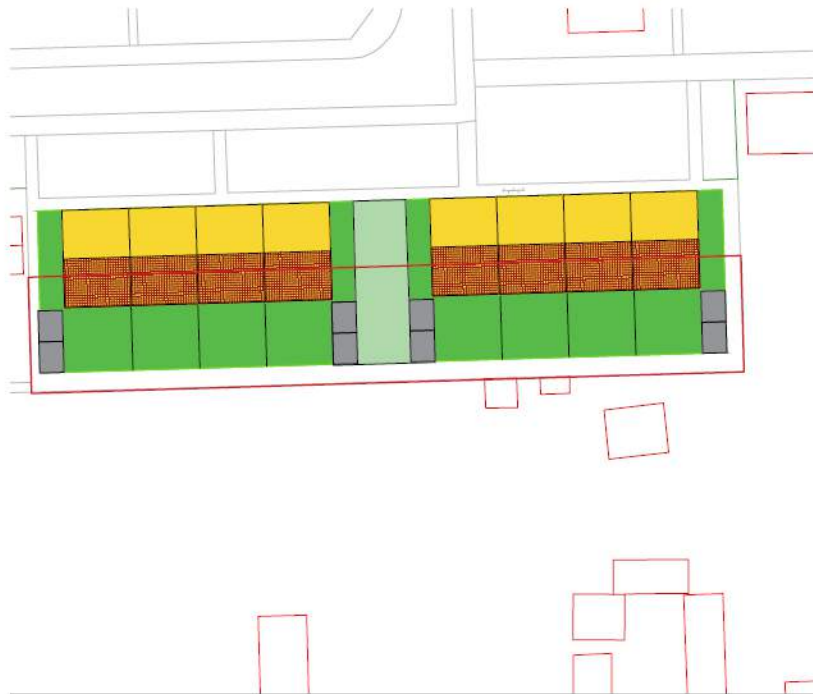
Stedenbouwkundig voorstel

**SLOOP:** 8  
**NIEUWBOUW** 8

**TYPE WONING** HAT  
**AANTAL SLAAPKAMERS** 1

Het bouwvlak vanuit het bestemmingsplan is 12 meter diep

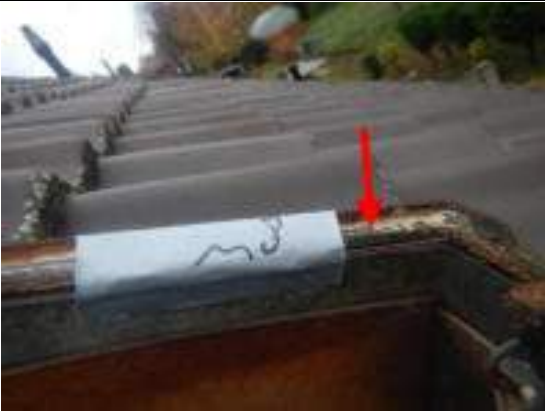
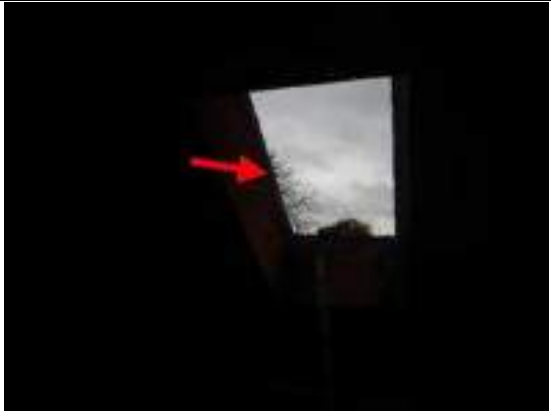
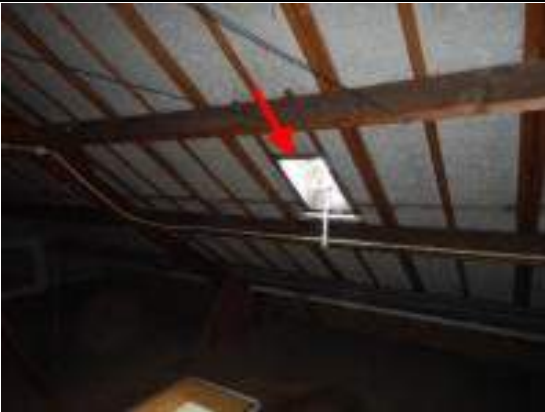
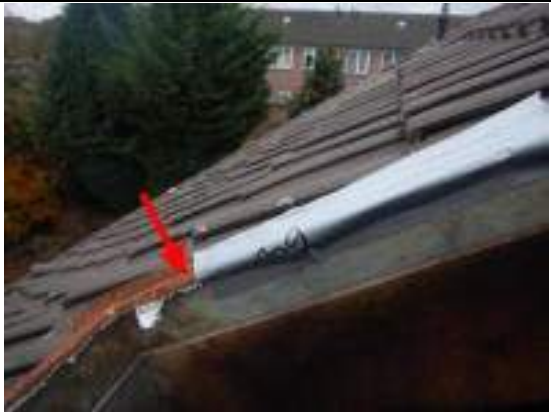
| Bronnummer | 4 |
|---|---|
| De bron betreft kit rondom de beglazing van het dakraam op zolder. | |
| Foto 15 Foto voor bron Beglazingskit | Foto 16 Foto voor bron Beglazingskit |
| Foto 17 Foto voor bron Beglazingskit | Foto 18 Foto voor bron Beglazingskit |

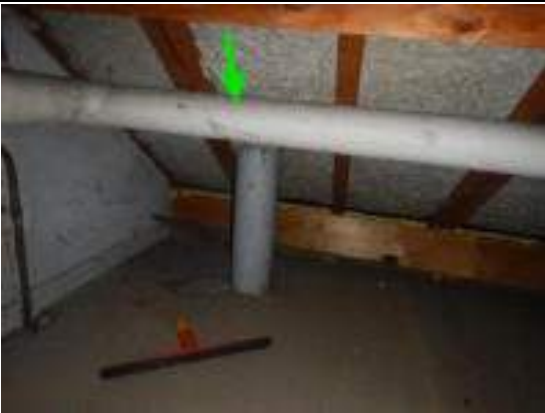
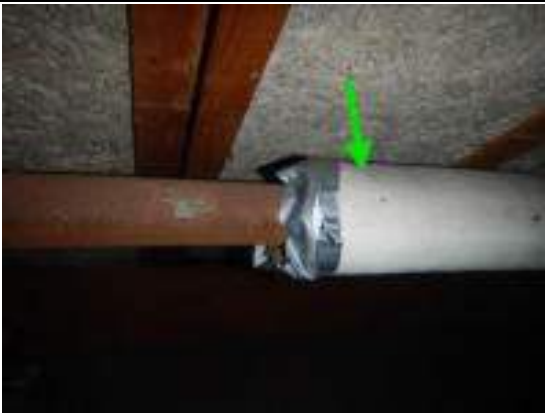
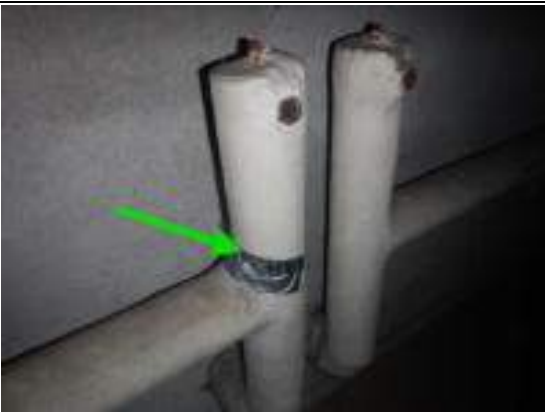
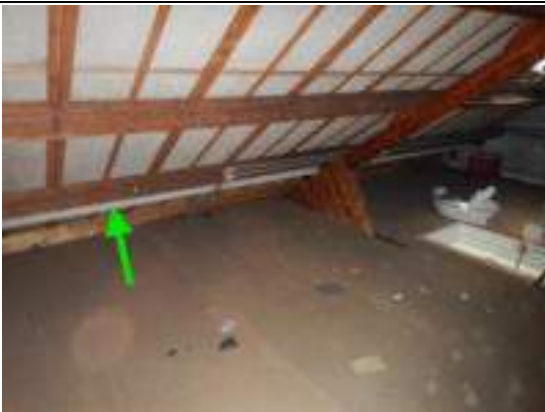
| De bron betreft isolatiemateriaal rondom het leidingwerk op zolder. | |
| Foto 1 Foto voor bron Leidingisolatie | Foto 2 Foto voor bron Leidingisolatie |
| Foto 3 Foto voor bron Leidingisolatie | Foto 4 Foto voor bron Leidingisolatie |

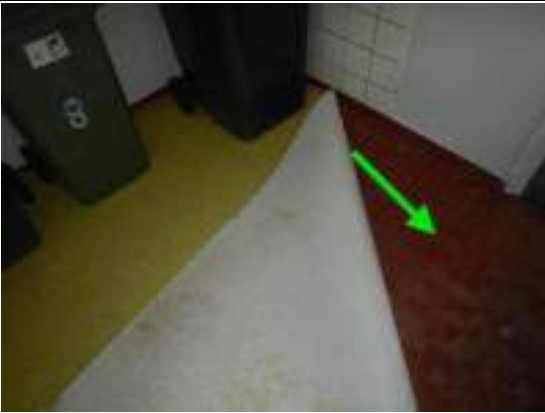
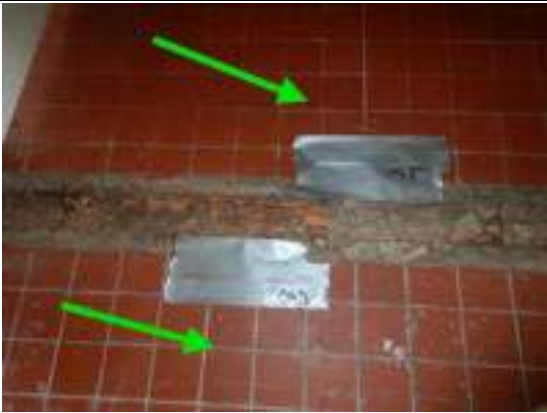
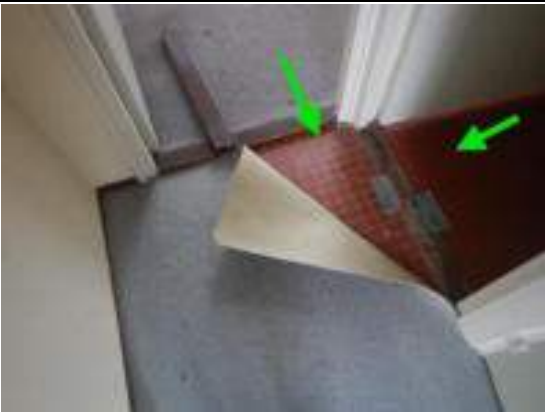
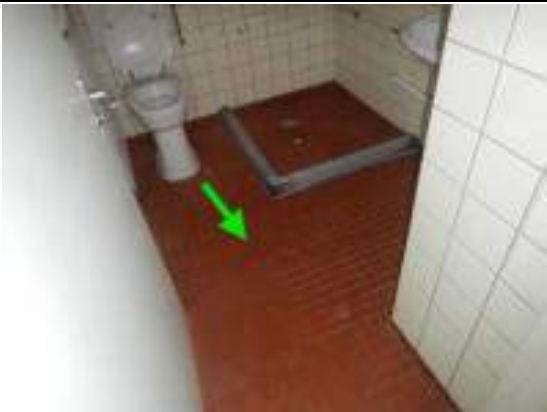
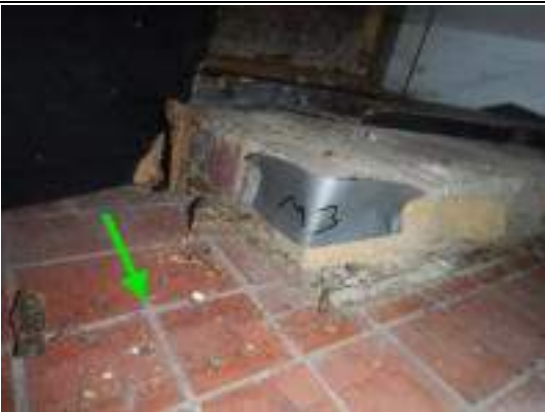
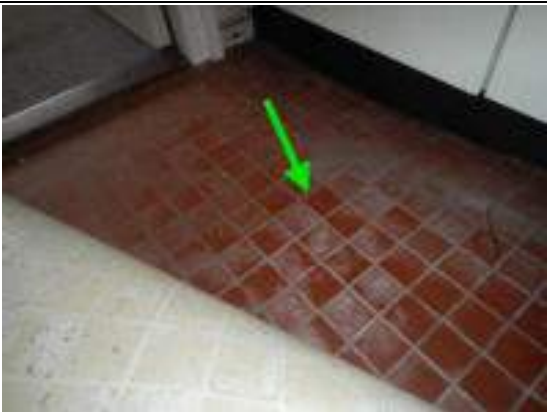
| De bron betreft grijze lijm onder de bouwkundig aangebrachte tegels op de vloer van de gang, keuken en badkamer. | |
| Foto 5 Foto voor bron Tegellijm | |
| Foto 6 Foto voor bron Tegellijm | |
| Foto 7 Foto voor bron Tegellijm | |
| Foto 8 Foto voor bron Tegellijm | |
| Foto 9 Foto voor bron Tegellijm | |
| Foto 10 Foto voor bron Tegellijm | |

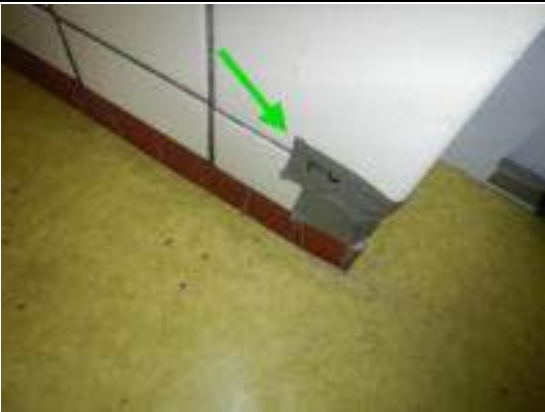
| Foto 11 Foto voor bron Tegellijm | Foto 12 Foto voor bron Tegellijm |

| De bron betreft grijze lijm achter het tegelwerk in de keuken en badkamer. | |

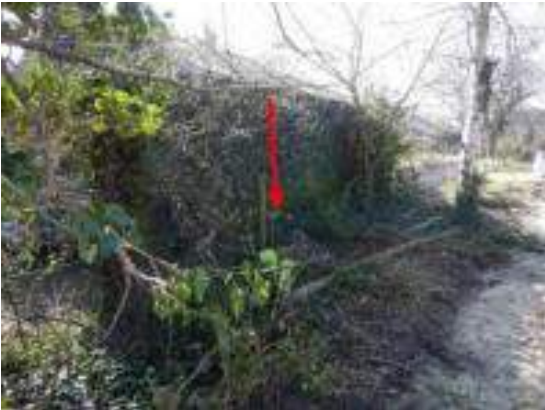
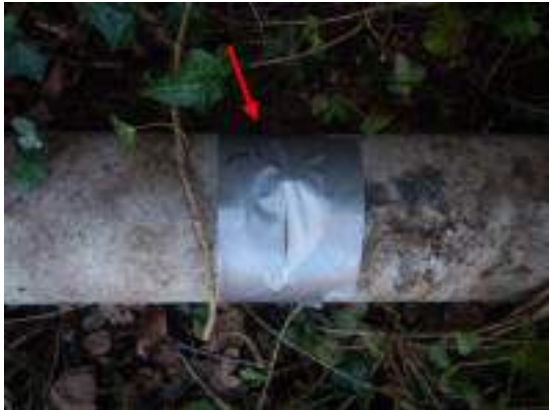
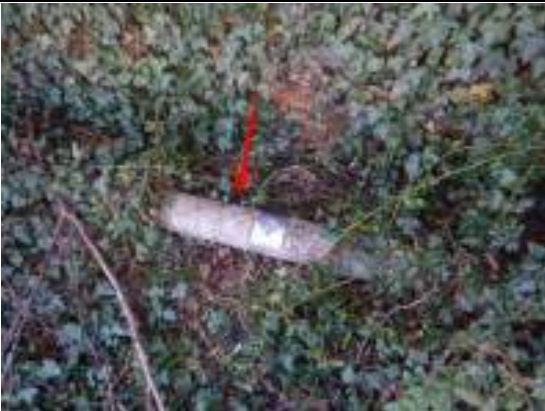
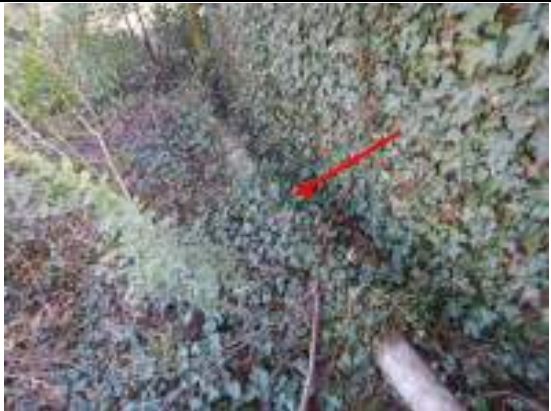
| Bronnummer | 1 |
|---|---|
| Foto 1 Foto voor bron Buismateriaal | Foto 2 Foto voor bron Buismateriaal |

| Bronnummer | 1 |
|---|---|
| De bron betreft buismateriaal op/tussen begroeiing. Ten tijde van het aanvankelijke onderzoek bevond het buismateriaal zich achter een schutting en bosschage en viel buiten het onderzoeksgebied. | |

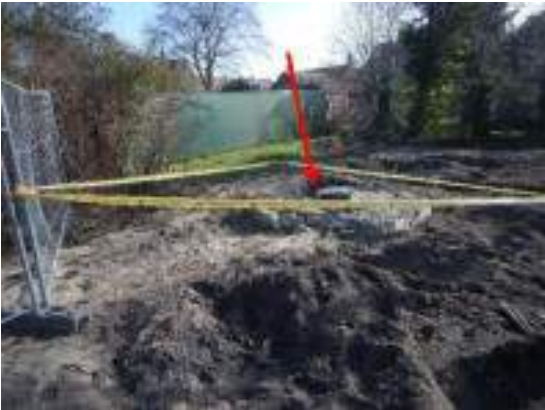
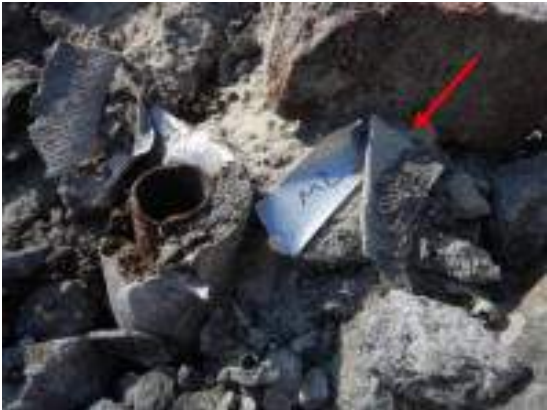
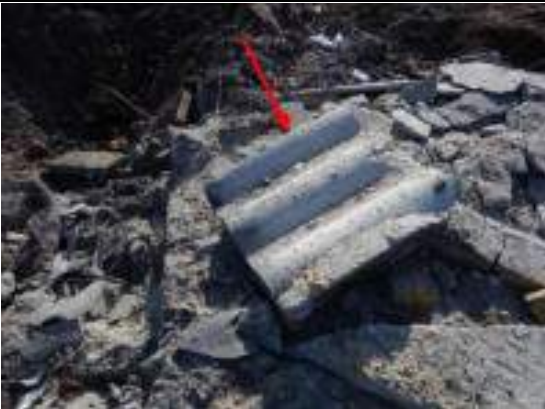
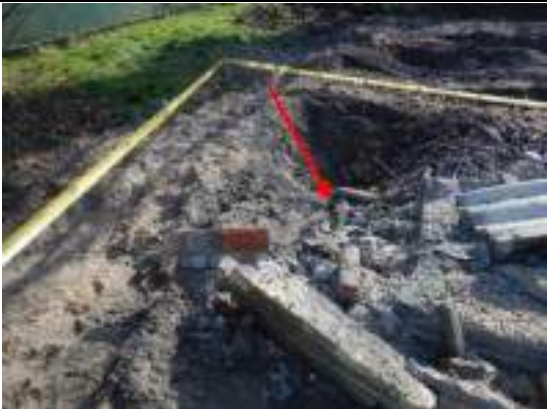
| Foto 5 Foto voor bron Golfplaten | Foto 6 Foto voor bron Golfplaten |

| De bron betreft golfplaten, die zich voorheen onder de betonvloer van het oude stookhuis bevonden. De golfplaten bevinden zich deels op het maaiveld en deels nog onder de betonvloer. | |

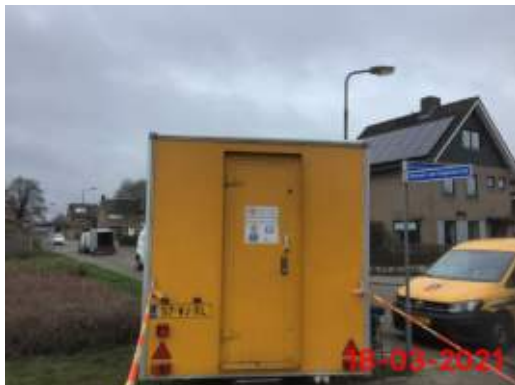
Foto 1

**De decontamine-unit staat tegen het werkgebied opgesteld.**

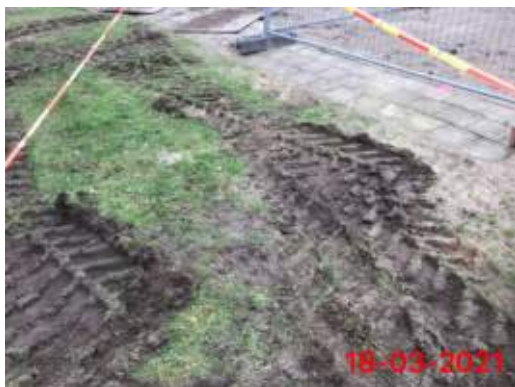
Foto 2

**Er is een doorlooproute naar het saneringsgebied.**

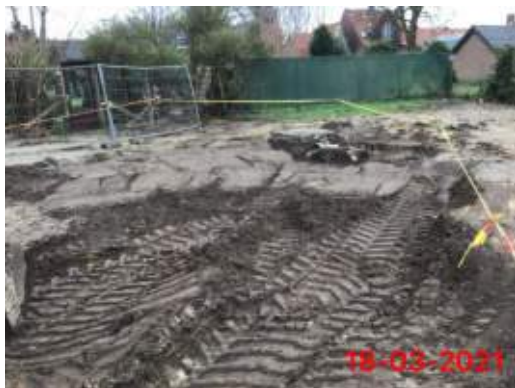
Foto 3

**Een overzicht van het gesaneerde terrein.**

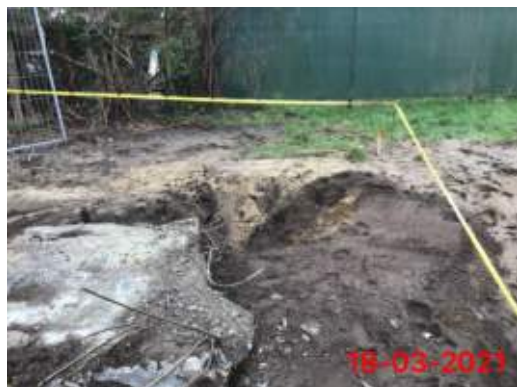
Foto 4

**Een overzicht van het gesaneerde terrein. Op de bodem zijn golfplaten (bron 2) en een buis (bron 1) gesaneerd.**

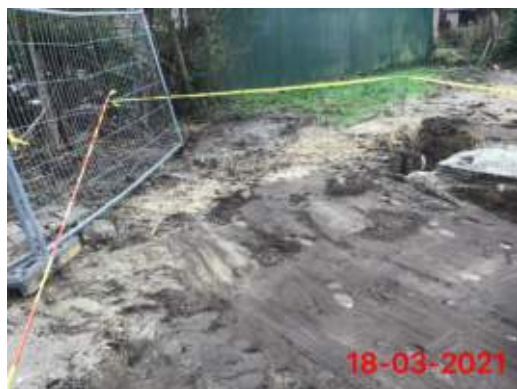
Foto 5

**Een overzicht van het gesaneerde terrein.**

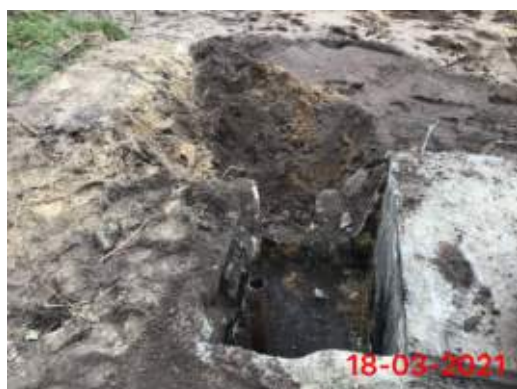
Foto 6

**De golfplaten zijn uit een put gesaneerd. Een deel van de betonnen put blijft achter in de bodem.**

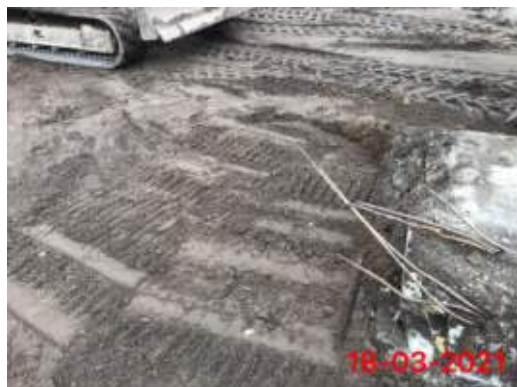
Foto 7

Bevindingen visuele inspectie ten tijde van inspectie (momentopname):  
**Het maaiveld bestaat uit zand.**

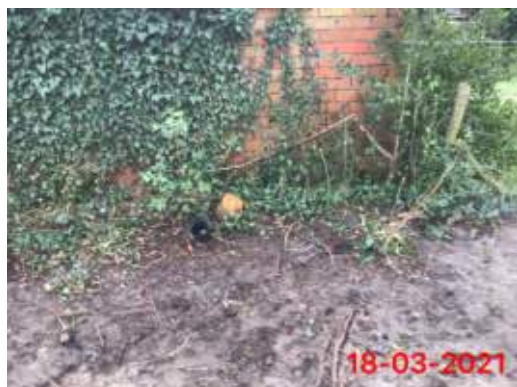
Foto 8

Bevindingen visuele inspectie ten tijde van inspectie (momentopname):  
**De losliggende buis lag voor een schuurtje.**

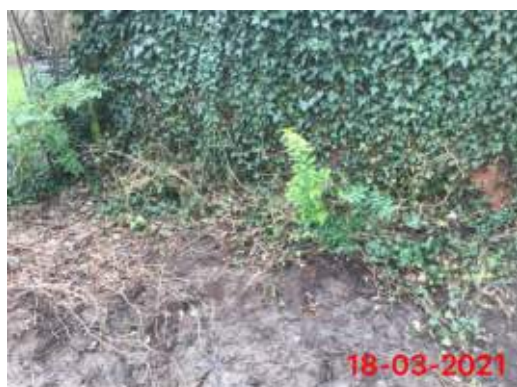
Foto 9

Bevindingen visuele inspectie ten tijde van inspectie (momentopname):  
**Een overzicht van het gesaneerde terrein.**

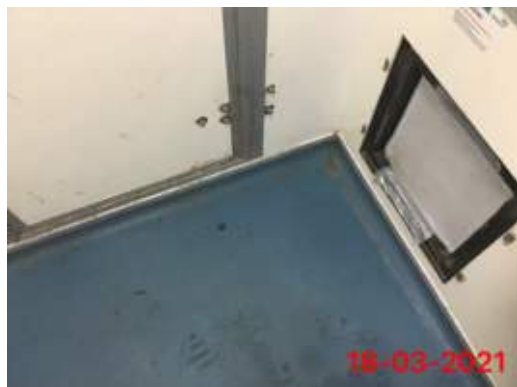
Foto 10

De vuile ruimte is onderdeel van de eindcontrole. Het odm filter is schoon bevonden.
