**Eindrapport verkennend bodemonderzoek  
Noordstraat 26 te Walsoorden**

Project 23160015  
2 maart 2016

**Opdrachtgever:** Goossen Walsoorden – Projectontwikkeling B.V.  
Postbus 40  
4587 ZG KLOOSTERZANDE

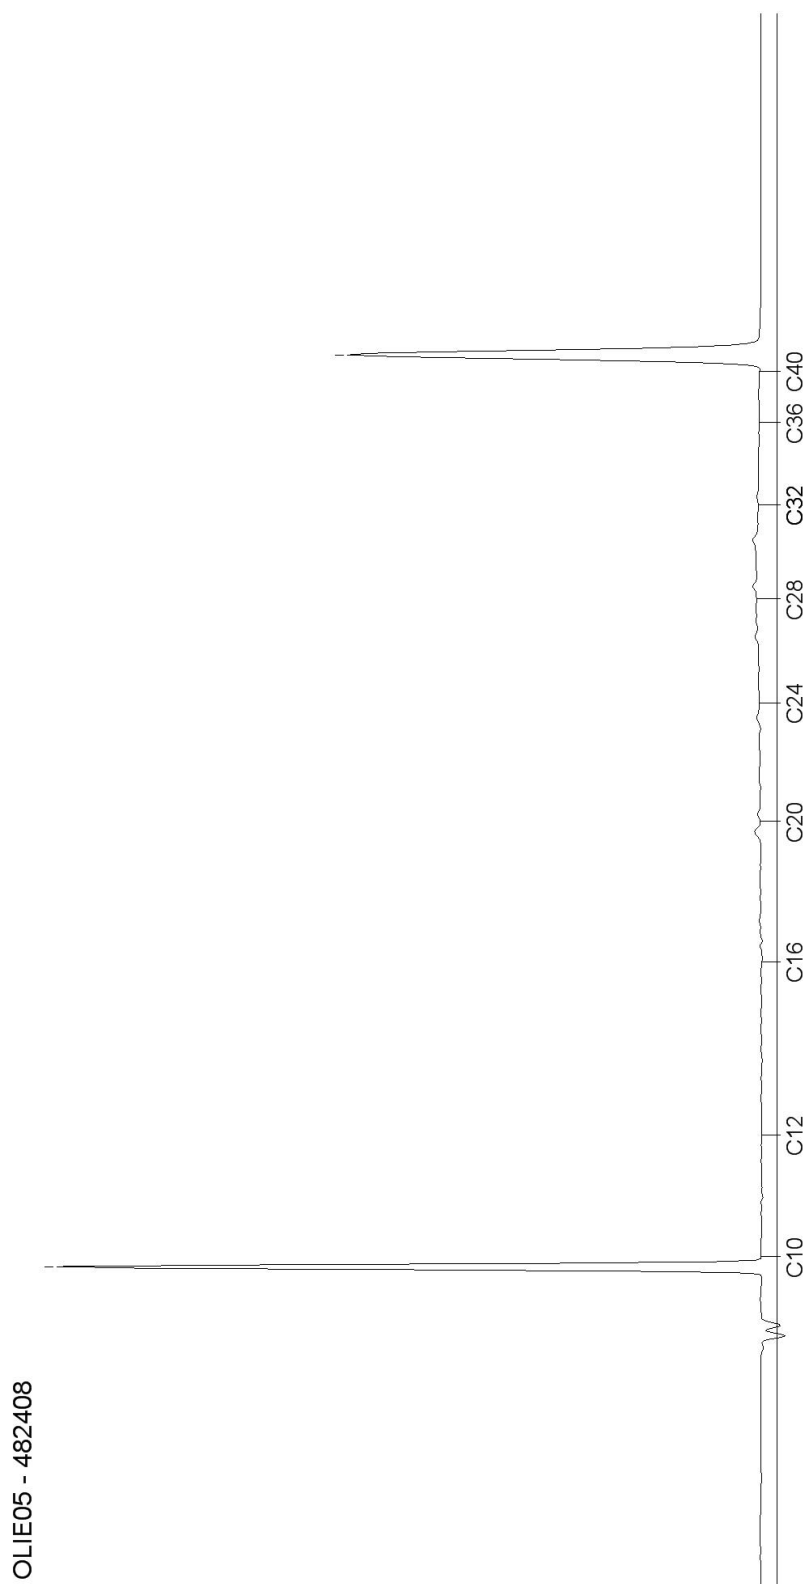
**Monsteromschrijving: MM02 09 (0-50) 10 (0-50) 11 (0-50)**

| (Meng) monsters | Boring + traject (m-mv) | > Achtergrondwaarde (index ≤ 0,5) | > Tussenwaarde (index > 0,5 en ≤ 1) | > Interventiewaarde (index > 1) |
|---|---|---|---|---|
| MM02 | 09, 10, 11 (0,00 - 0,50) | Zink [Zn] (0,08) | - | - |

In de bovengrond zijn licht verhoogde gehalten zink of PAK aangetroffen. Het licht verhoogd gehalte PAK is vermoedelijk te relateren aan de plaatselijke bijmengingen met puin. De oorzaak van het licht verhoogd gehalte zink kon niet eenduidig worden vastgesteld.

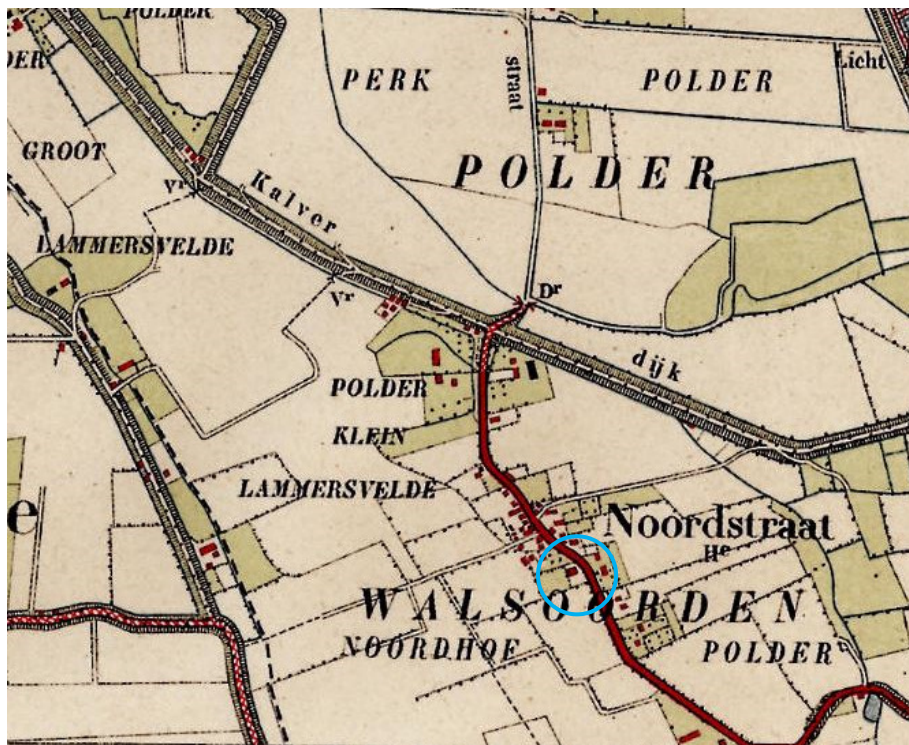
Historische kaart ca. 1912

Uit historische kaarten kan worden opgemaakt dat de locatie omstreeks 1910 en 1960 een tuin betrof en reeds gedeeltelijk bebouwd was. Uit historische luchtfoto's blijkt dat tussen 1959 en 1970 een loods is gebouwd op het noordelijk deel van de locatie. In 1970 lijkt tevens een deel van de achtertuin (half)verhard. Tussen 2005 en 2007 is een klein hok ten behoeve van opslag van tuinmateriaal geplaatst in de achtertuin. Dit hok is in 2009 verwijderd. Zie verder bijlage 6.
