# **Verkennend bodem- en asbestonderzoek**

## **Noordstraat 3 Walsoorden**

**(Kadastraal bekend: Hontenisse L 134, 1005 en 1007 (ged.))**

**11 maart 2022**

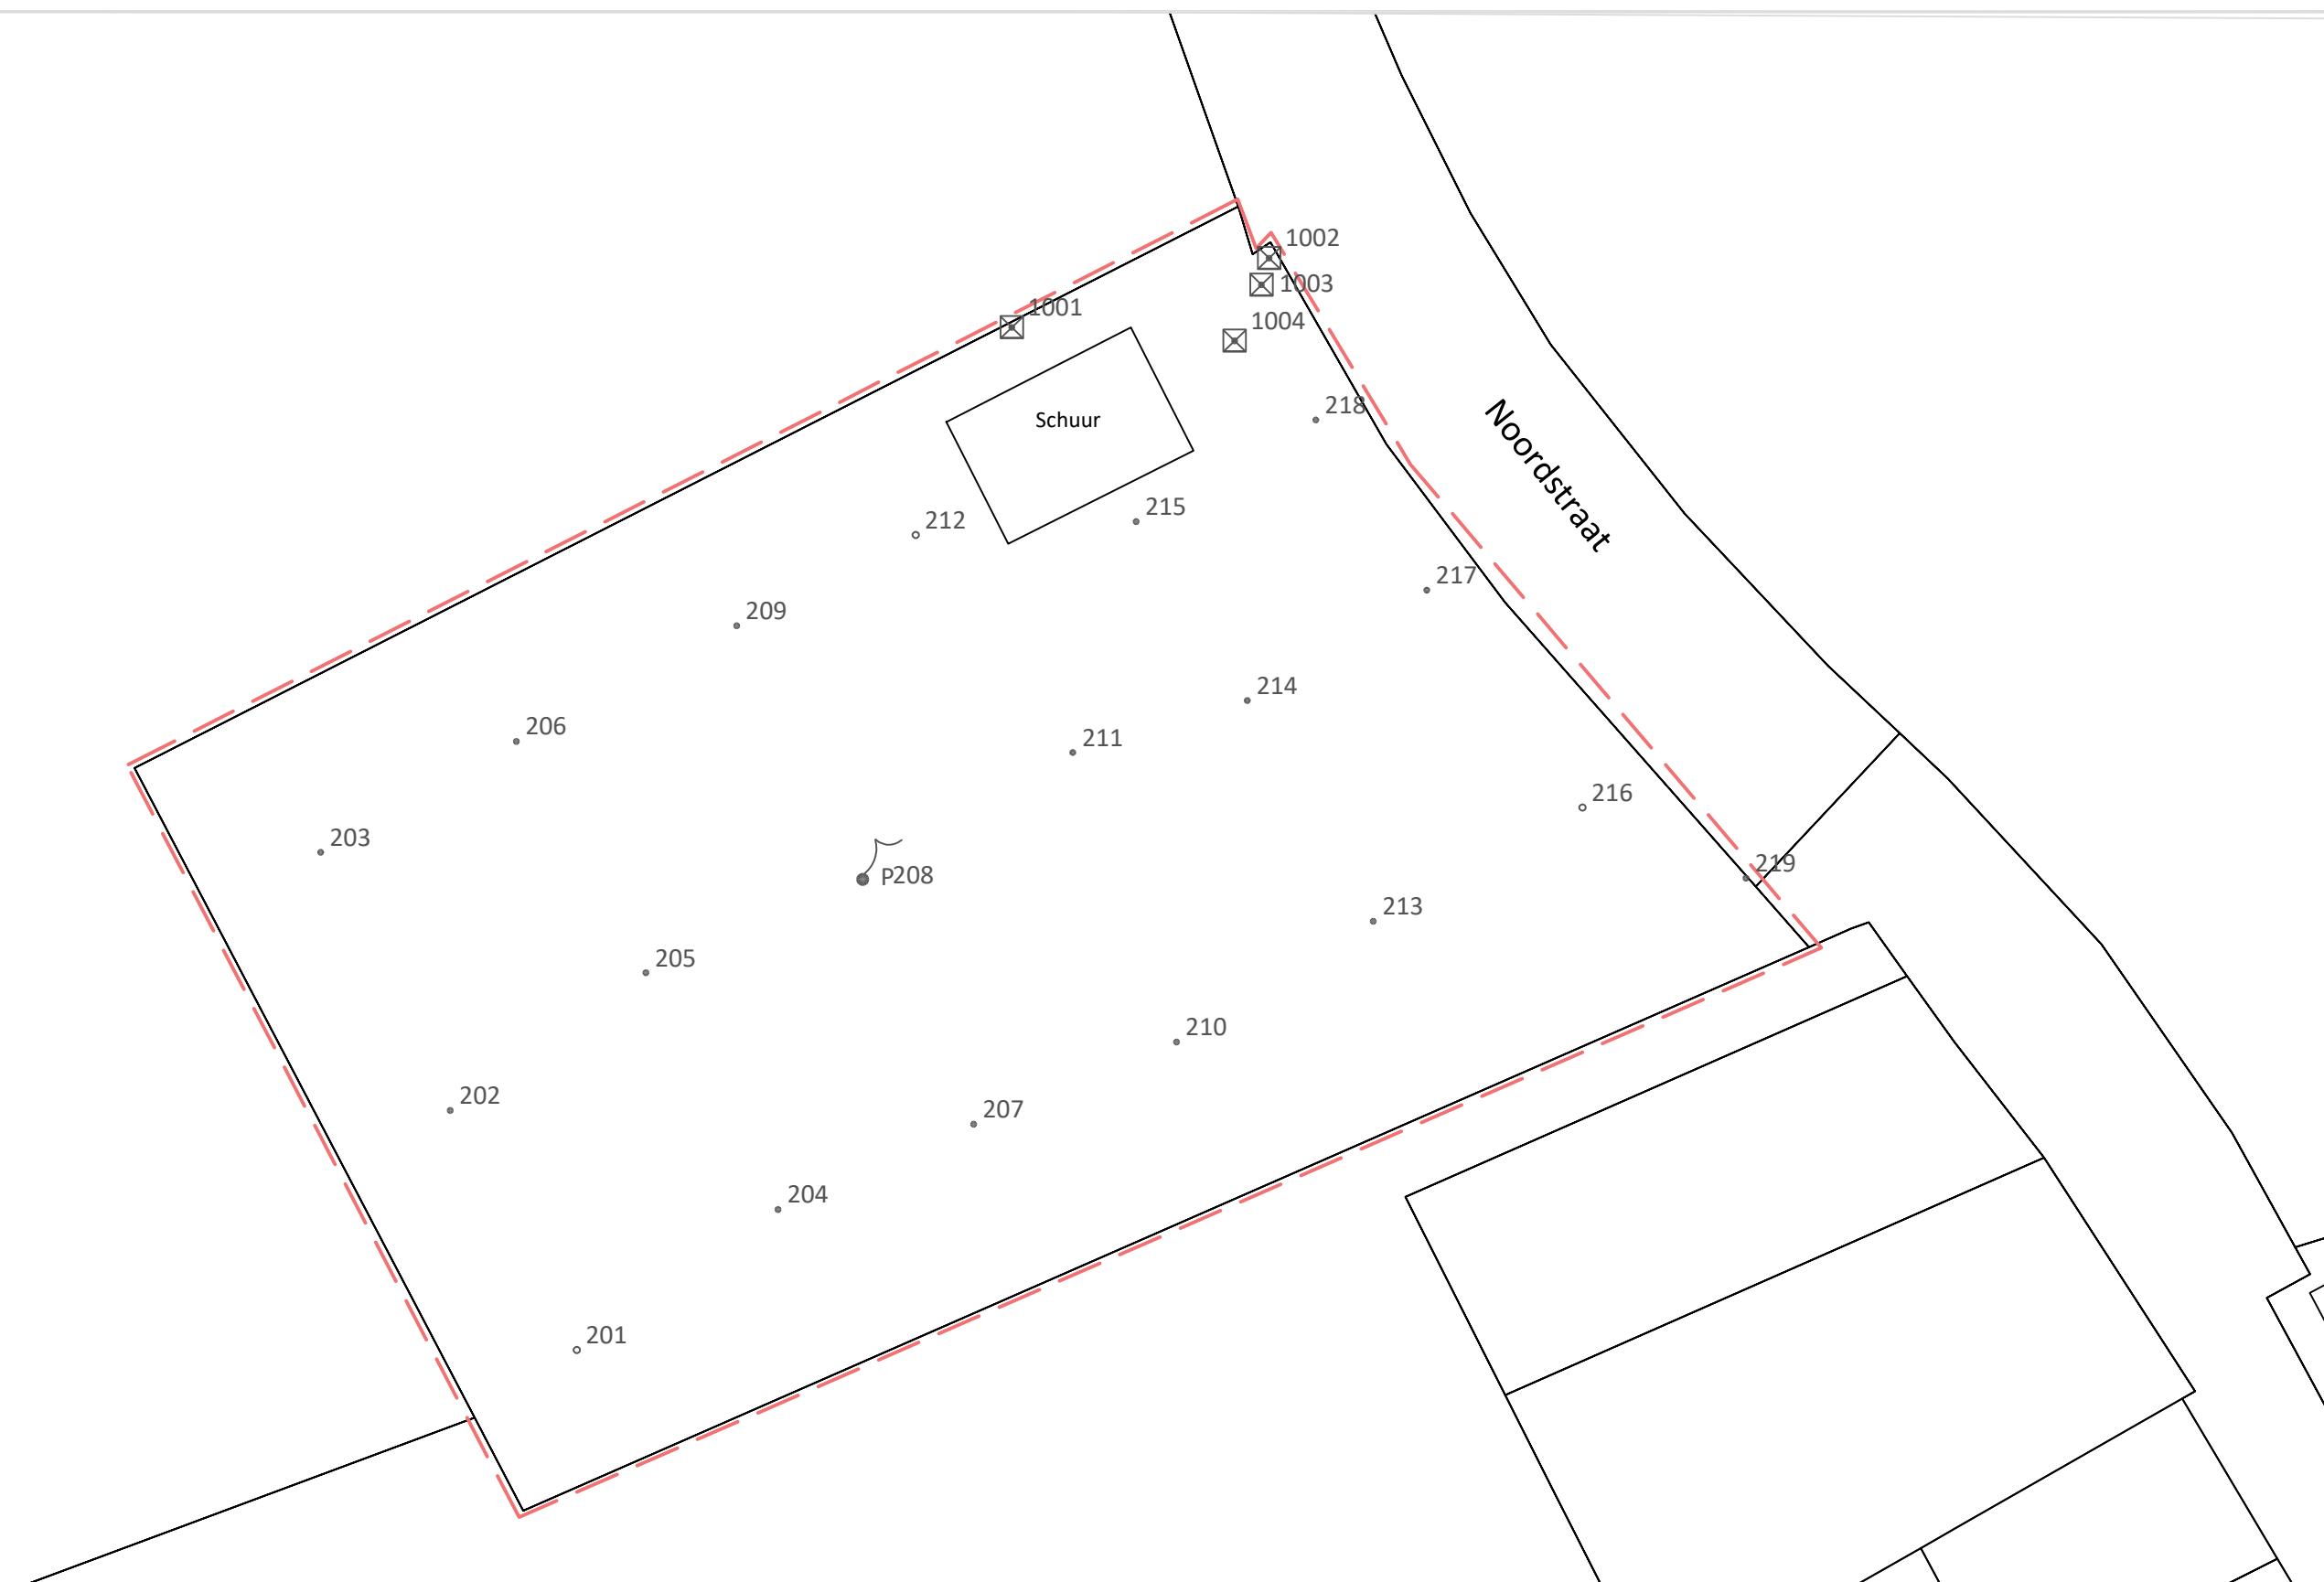
### Plattegrond met situering boringen en peilfilter(s)

- boring tot 1,00 m-mv
- boring tot 2,00 m-mv
- P... peilbuis
- ☒••• proefgat 30x30 cm
- - - deellootatie 4: weiland met schoor (perceel L 1005)

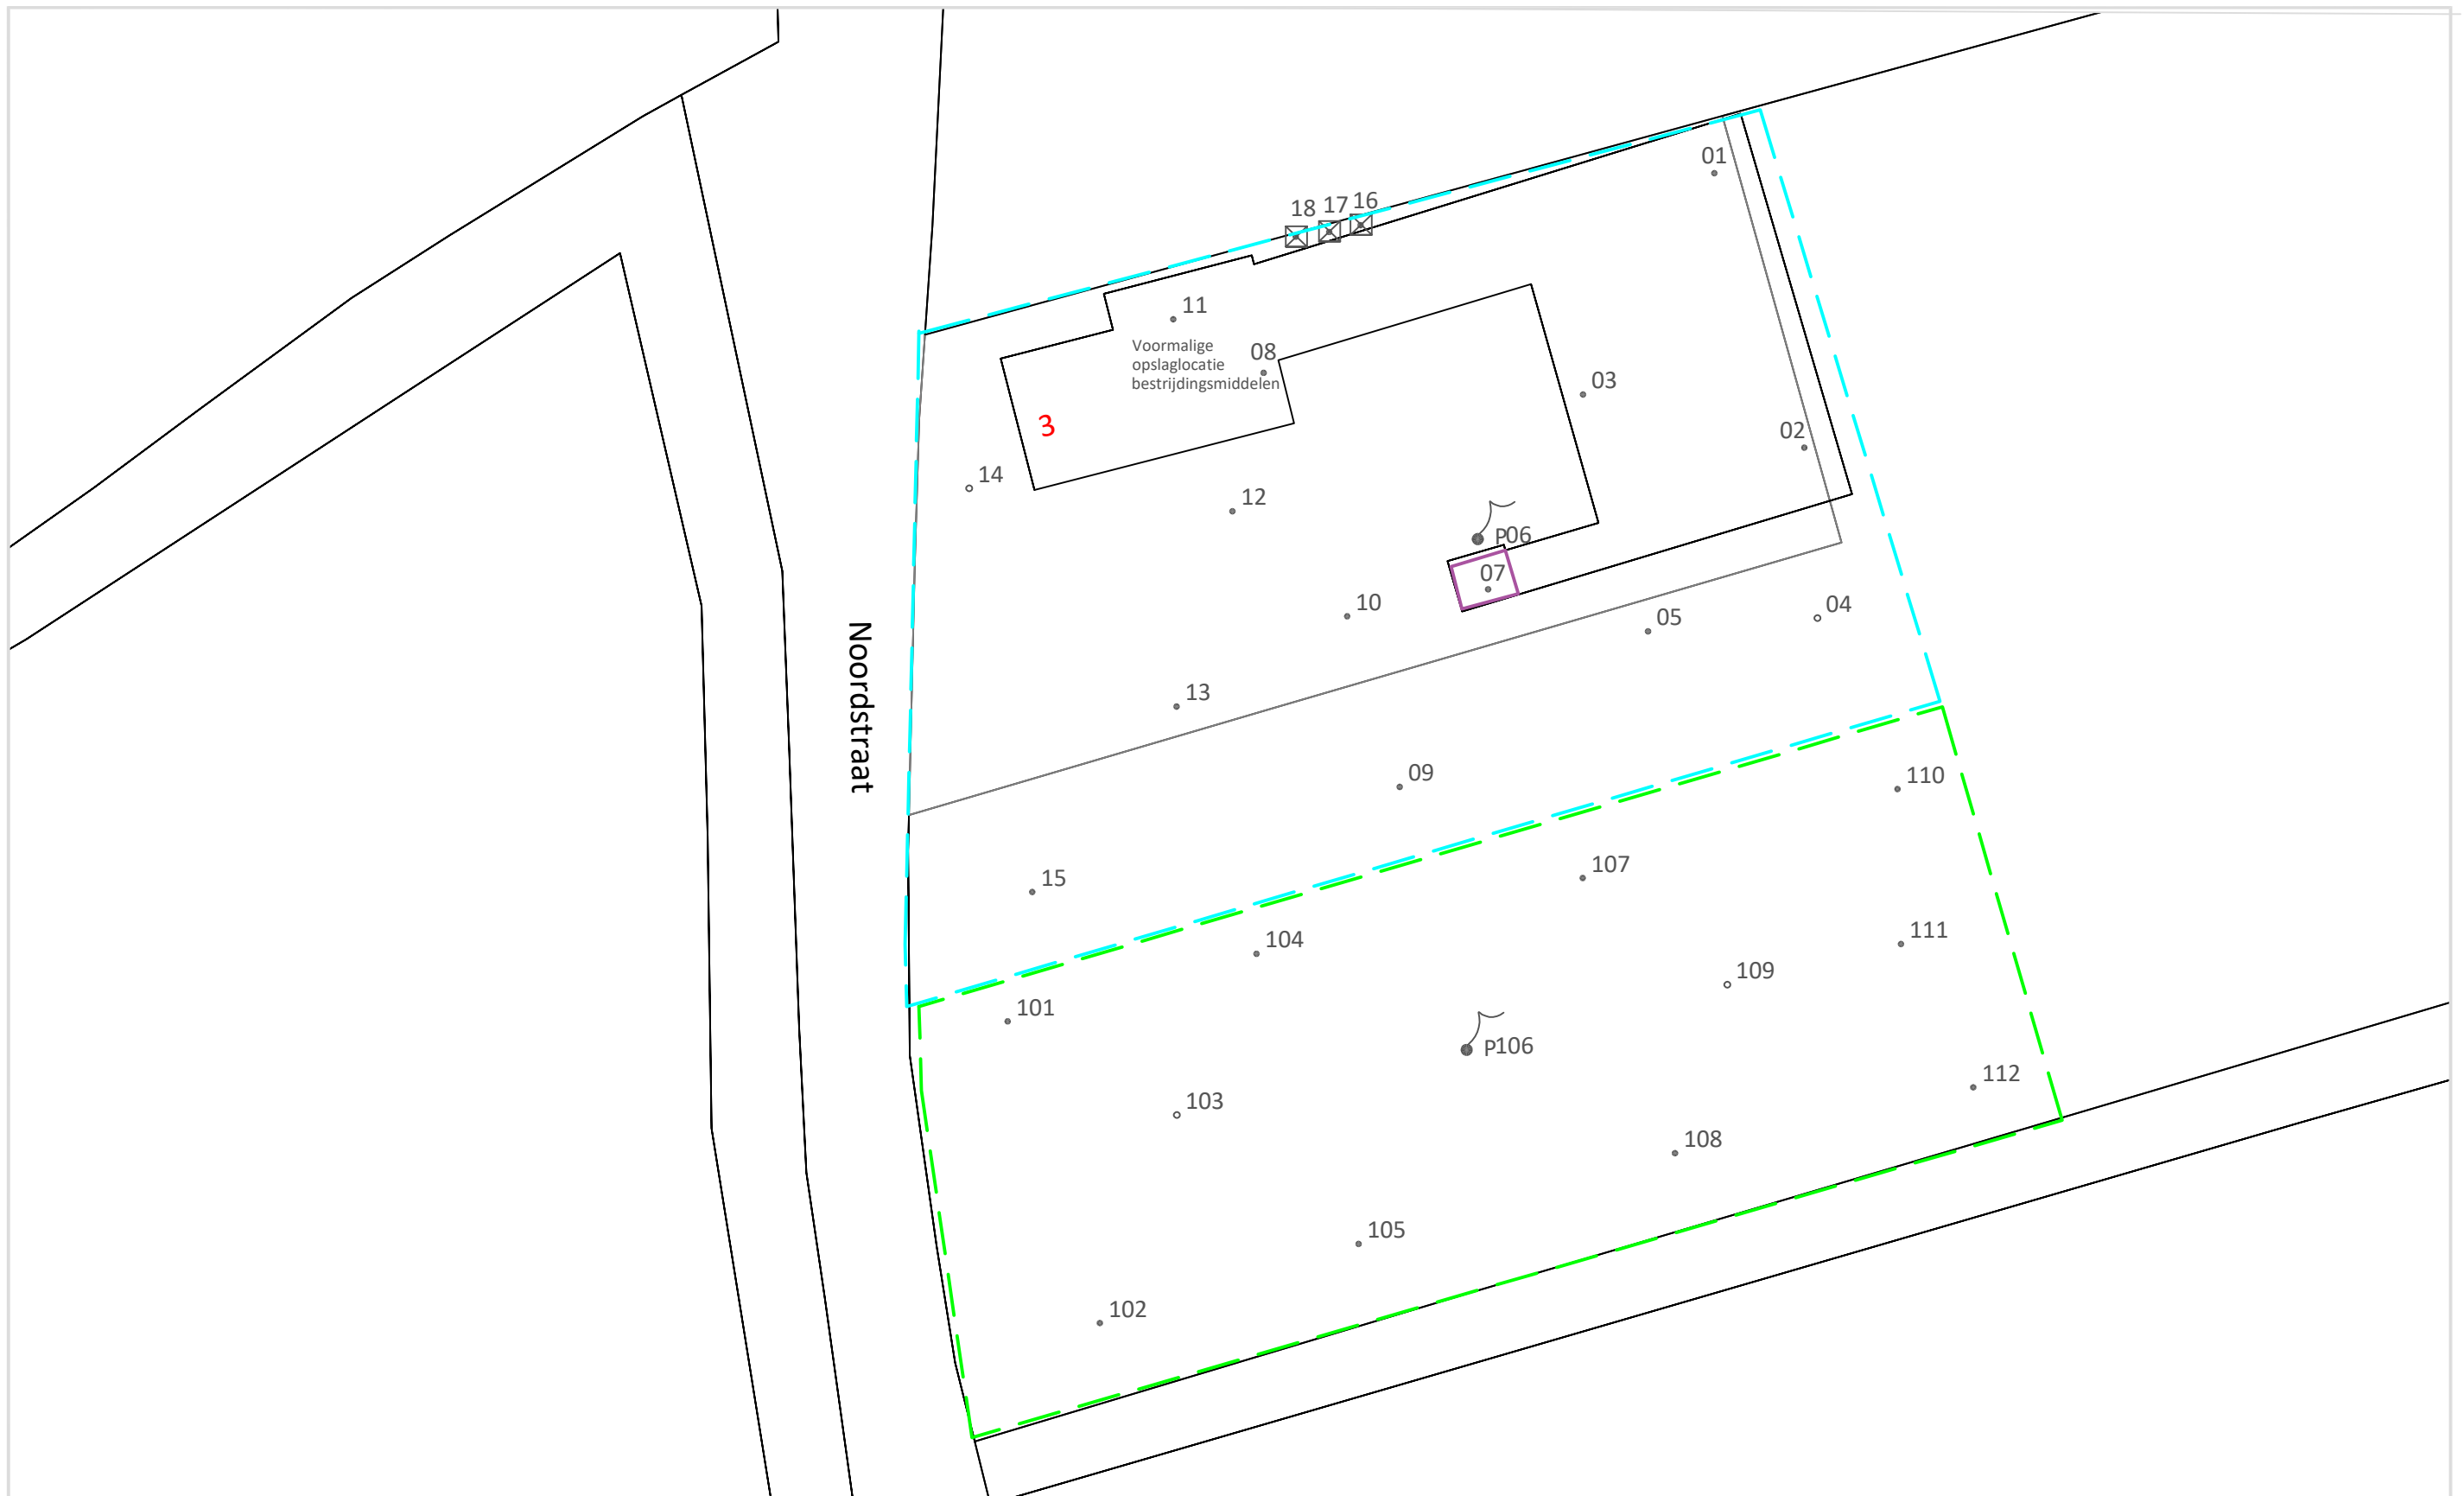
- boring tot 0,50 á 1,00 m-mv
- boring tot 2,00 m-mv
- P... peilbuis
- ☒ proefgat 30x30 cm
- deellocatie 1: woonboerderij
- deellocatie 2: dieselolietank en opslag afgewerkte olie
- deellocatie : weiland
