**NADER BODEMONDERZOEK**

**THEENAERTSTRAAT/ STANDERTMOLENSTRAAT 28A  
TE ZANDBERG**

Projectnummer : ANL21-6021  
Periode onderzoek : Juli 2021  
Datum rapportage : 16 juli 2021

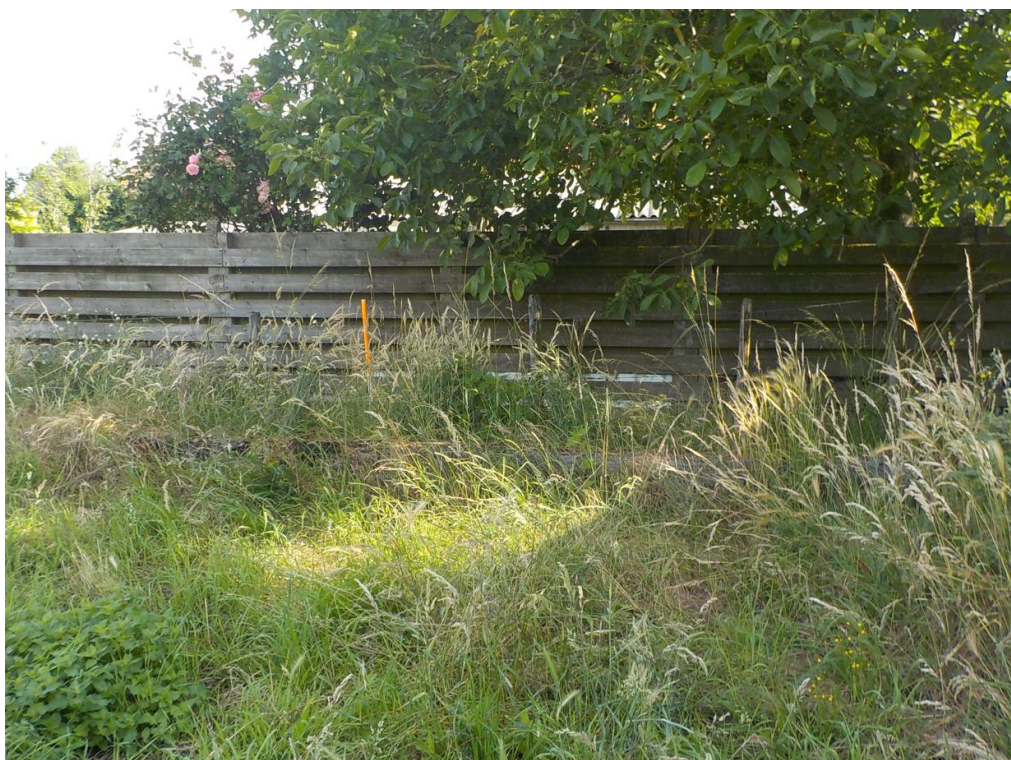
Foto 3: Boring 101

| Boring | Diepte boring (m -mv) | Traject (m -mv) | Grondsoort | Waargenomen bijzonderheden |
|---|---|---|---|---|
| 101 | 1,00 | 0,00 - 0,50 | Zand | zwak wortelhoudend, geen olie-water reactie |
| | | 0,50 - 1,00 | Zand | geen olie-water reactie |

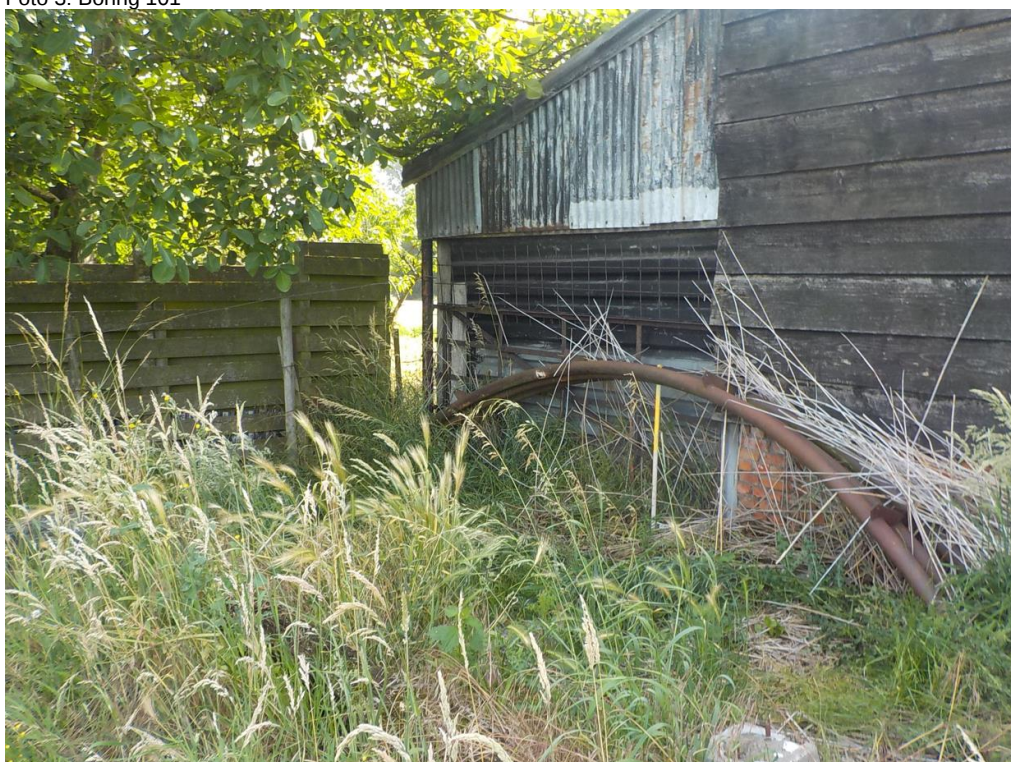
Foto 3: Boring 102

| Boring | Diepte boring (m -mv) | Traject (m -mv) | Grondsoort | Waargenomen bijzonderheden |
|---|---|---|---|---|
| 102 | 1,00 | 0,00 - 0,15 | Zand | zwak wortelhoudend, sporen zandcement, geen olie-water reactie |
| | | 0,15 - 0,20 | | volledig baksteen, geen olie-water reactie |
| | | 0,20 - 0,50 | Klei | spikkels baksteen, geen olie-water reactie |
| | | 0,50 - 1,00 | Klei | geen olie-water reactie |

Tijdens de veldwerkzaamheden ten behoeve van onderhavig nader bodemonderzoek zijn in de opgeboorde grond ter plaatse van boring 102 zintuigelijk bijmengingen aangetroffen bestaande uit baksteen.

In grondmonster 102-1 (boring 102, bodemtraject 0,0 – 0,15) is een sterk verhoogd gehalte aan PAK aangetoond.

In het kader van de voorgenomen nieuwbouwwerkzaamheden en de mogelijke herinrichting van het terrein dienen contactmogelijkheden met de sterke verontreiniging met PAK te worden weggenomen middels uitvoering van een bodemsanering. Aanbevolen wordt om de aanpak van de bodemsanering af te stemmen met het bevoegd gezag (in deze de Gemeente Hulst).

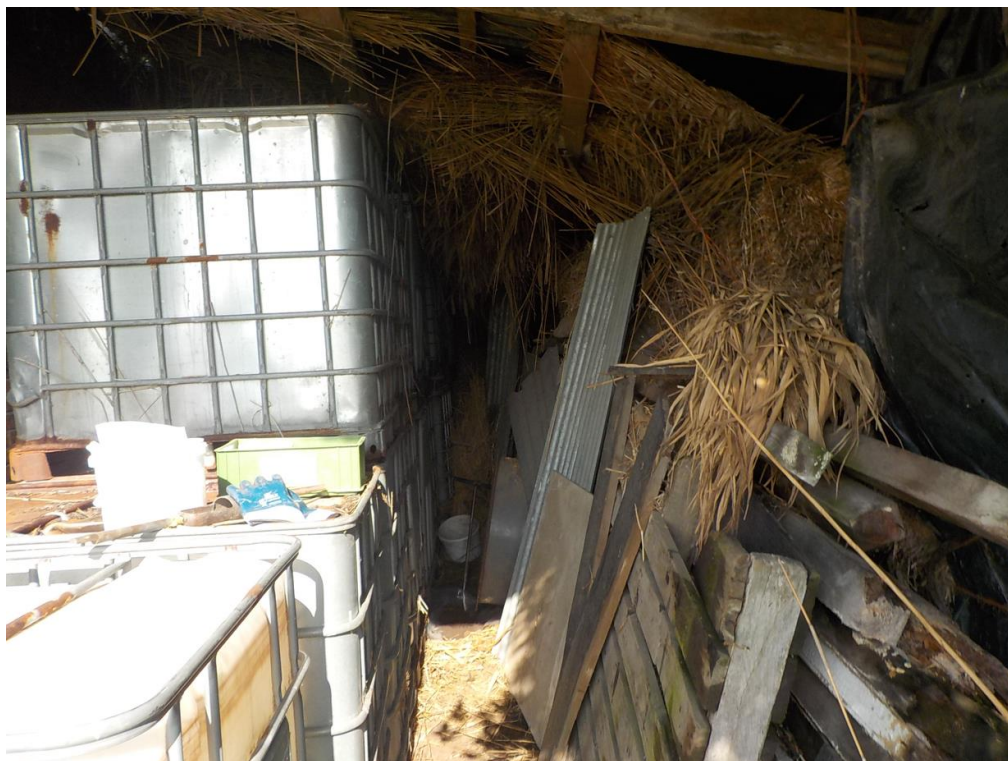
Foto 5: Boring 103

| Boring | Diepte boring (m -mv) | Traject (m -mv) | Grondsoort | Waargenomen bijzonderheden |
|---|---|---|---|---|
| 103 | 1,00 | 0,00 - 0,08 | | volledig klinkers |
| | | 0,08 - 0,50 | Zand | geen olie-water reactie |
| | | 0,50 - 0,60 | Zand | sporen roest, brokken klei, geen olie-water reactie |
| | | 0,60 - 1,00 | Zand | geen olie-water reactie |

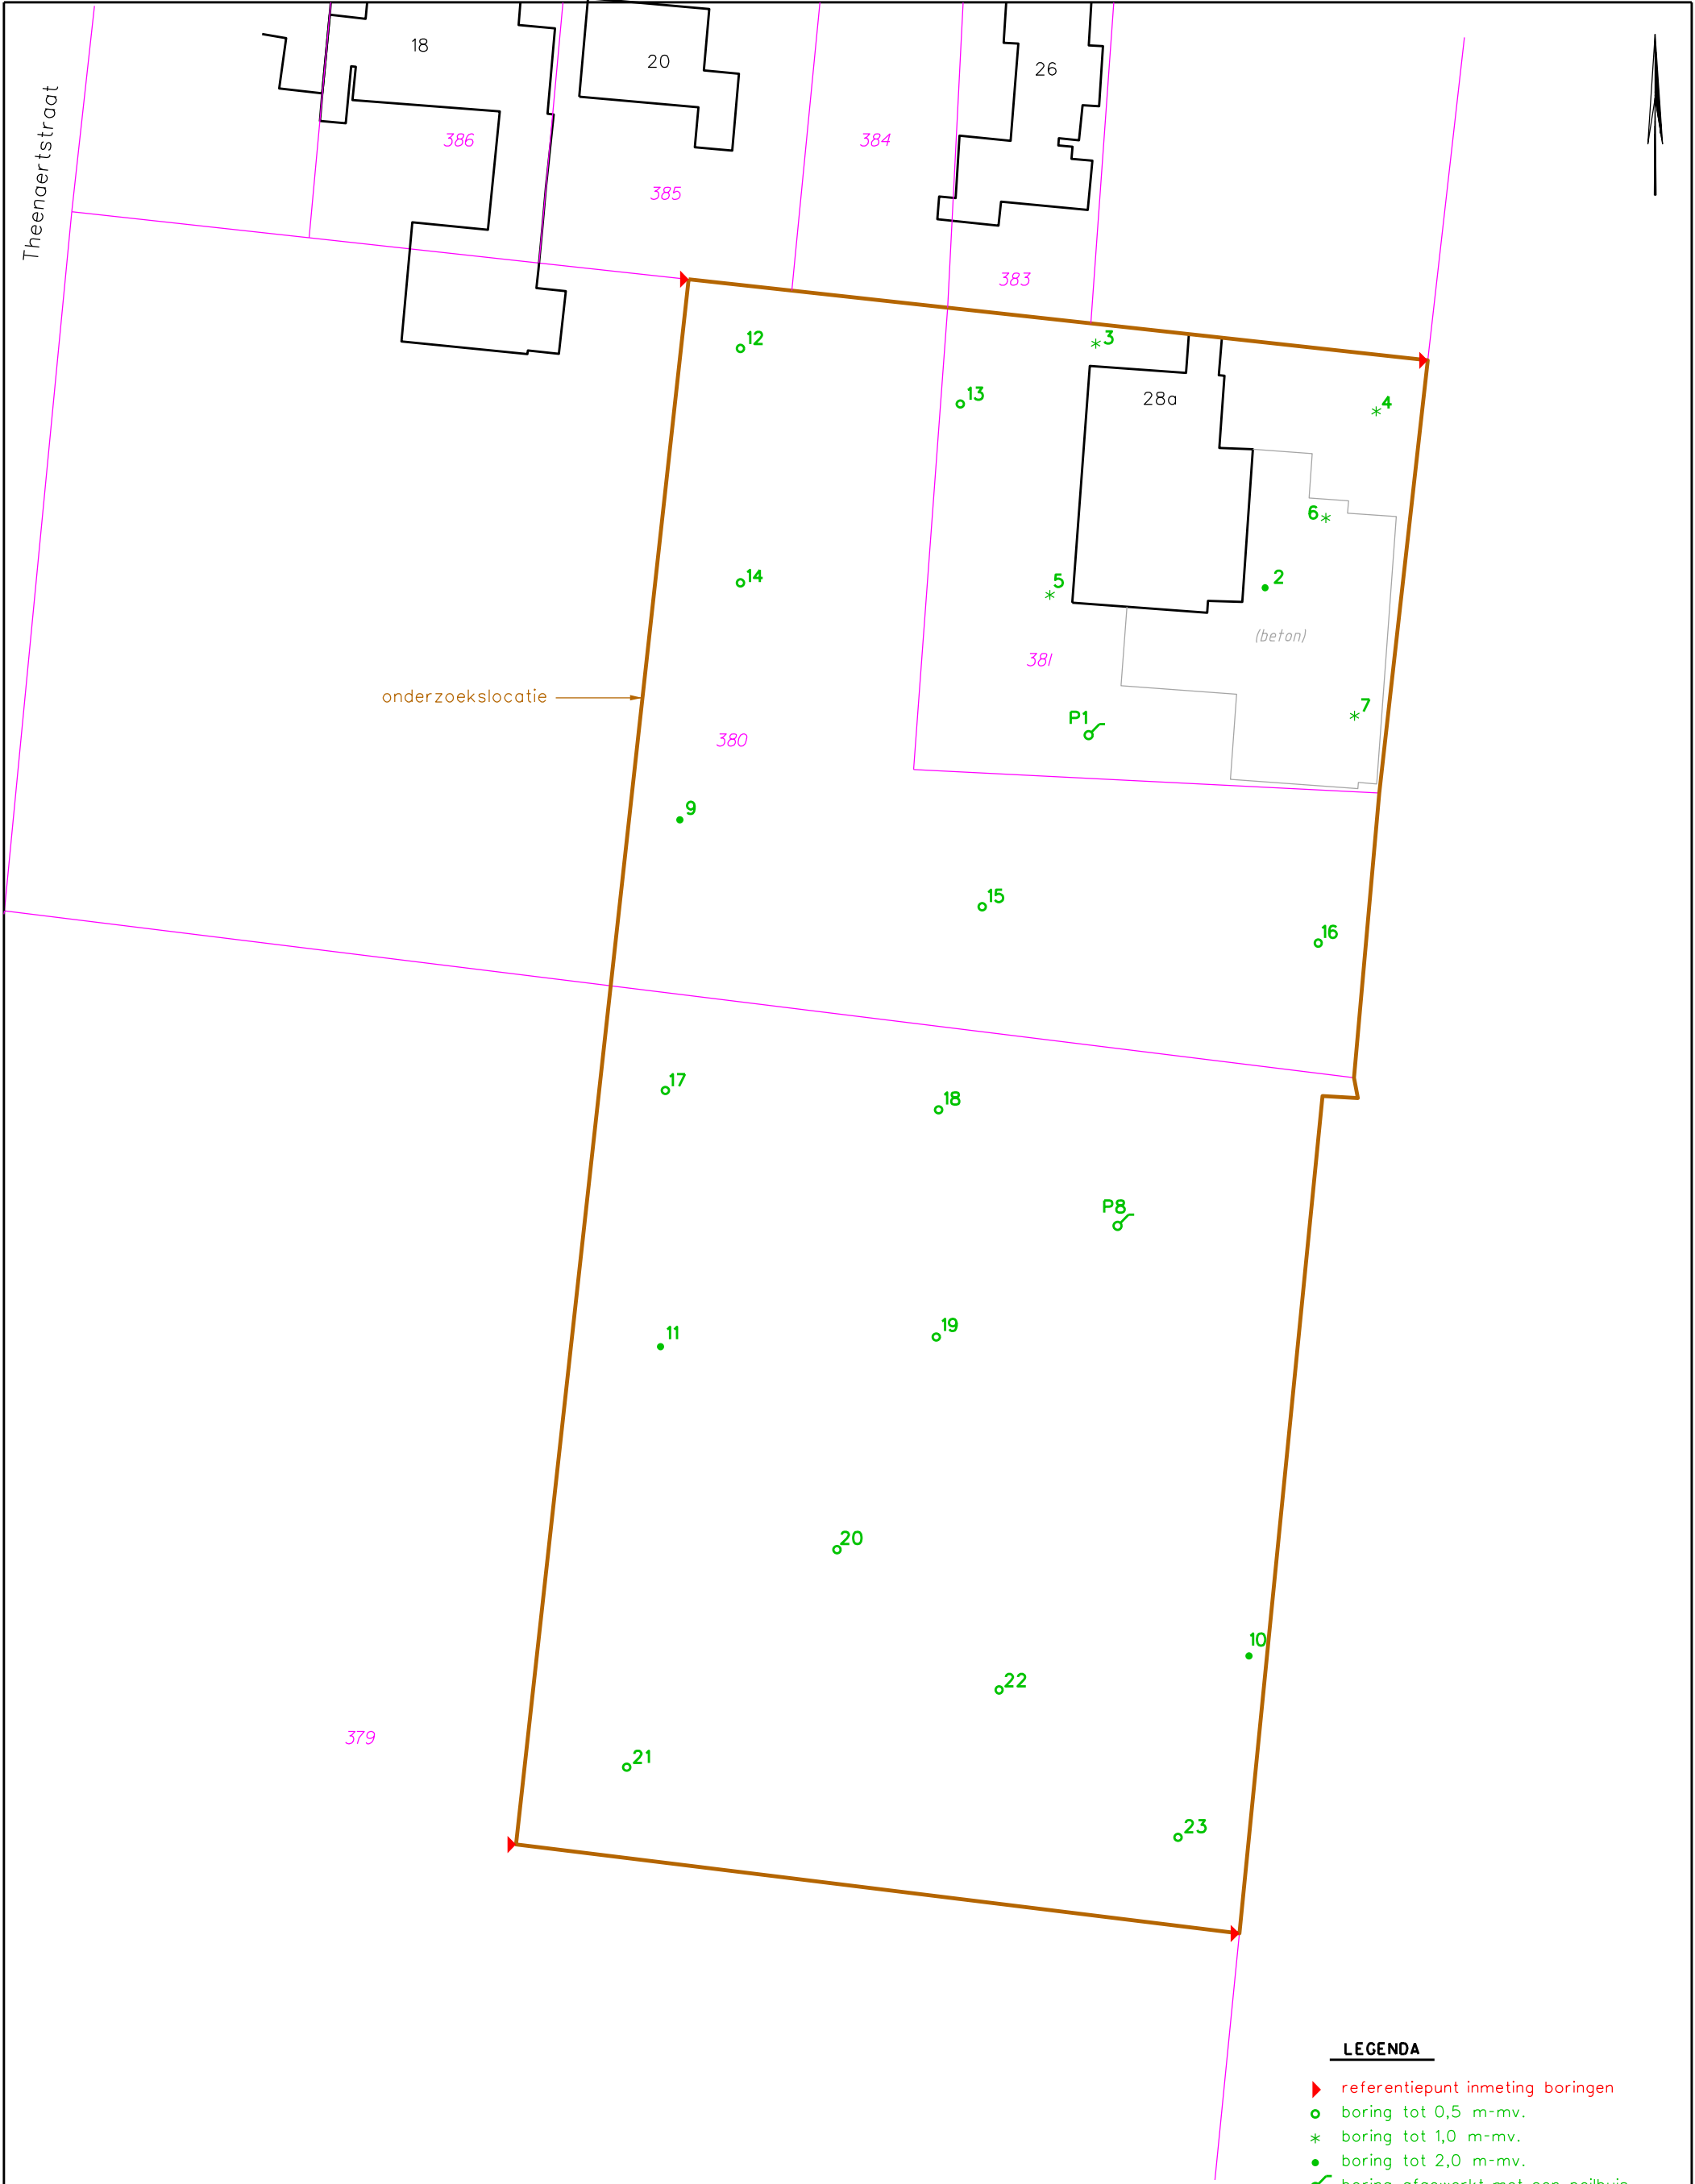
| onderwerp: overzichtstekening en locatie boringen | | | |

| project: V.B.O. Theenaertstraat–Standertmolenstraat 28a, Zandberg | | | |
