Verkennd bodemonderzoek

Uitbreidingsplan Clinge-West

Versie 1.0
1 juni 2022

Rapporttitel: Verkennd bodemonderzoek Uitbreidingsplan Clinge-West
Projectnummer: ANL22-6782
Versie: 1.0
Datum: 1 juni 2022

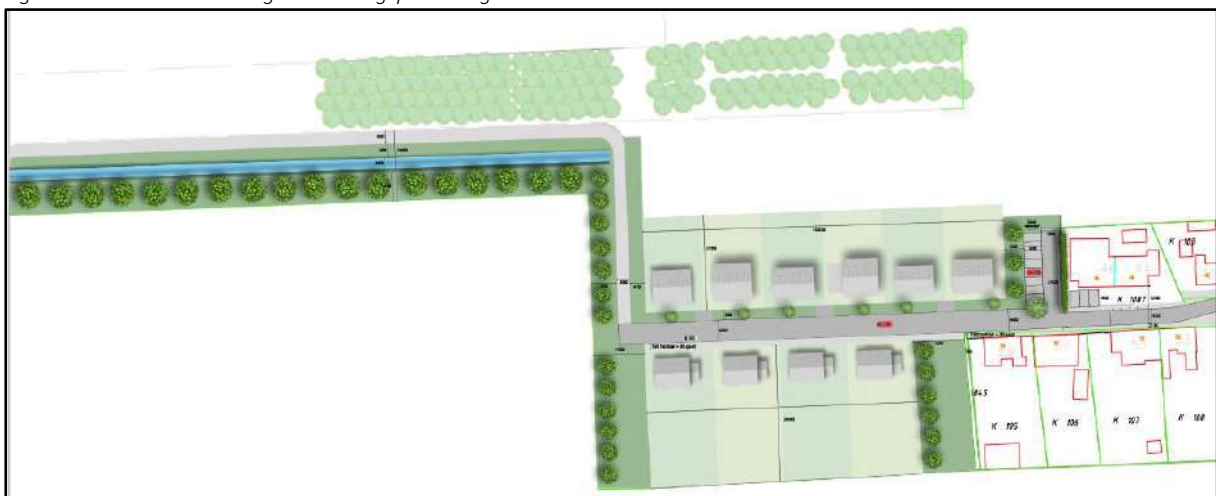
Figuur 2: Overzichtstekening Uitbreidingsplan Clinge-West

De opdrachtgever (Gemeente Hulst) is voornemens om ter plaatse van de onderzoekslocatie een kleinschalige woonwijk te realiseren. Dit plan is bij de opdrachtgever bekend als 'Uitbreidingsplan Clinge-West'. Binnen het uitbreidingsplan worden twee grotere percelen voor woningbouw vrijgegeven, daarnaast zal een weg, een voetpad en een waterpartij gerealiseerd worden. Deze waterpartij zal aan de oostzijde worden aangesloten op de bestaande riolering en aan de westzijde op het bestaande oppervlaktewater. In onderstaande figuur 2 is een overzichtstekening van het uitbreidingsplan opgenomen.
