## **Eindrapport verkennend bodemonderzoek BSB Cluster Bodem Zeeland C**

**Stationsplein 9 te Hulst**

Opdrachtgever: Autobedrijf Van der Poel  
Stationsplein 9  
4561 GC Hulst

Opgesteld door: Sagro Milieu Advies Zeeland B.V.  
Telefoon: 0113-352 222  
Projectnummer: 850100BSB  
Datum: 20 juli 2005  
Auteur: drs. ing. A. Niemantsverdriet  
Autorisatie: ir. R. van de Woestijne  
Manager SMA Zeeland B.V.

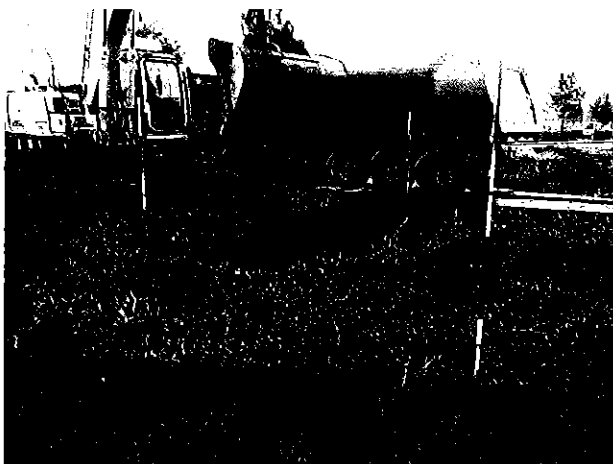
**Foto 6 - fase 1: teruggestorte grond t.p.v. boring 3**
