## Verkendend bodemonderzoek

### Toekomstige Randweg Vogelwaarde

(Hontenisse O 535, 536 en 537 en P 885 en 989 (deels ged.))

**Ten oosten van Rapenburg ong. Vogelwaarde**  
**001288.01**  
**23 december 2019**  
**Concept**

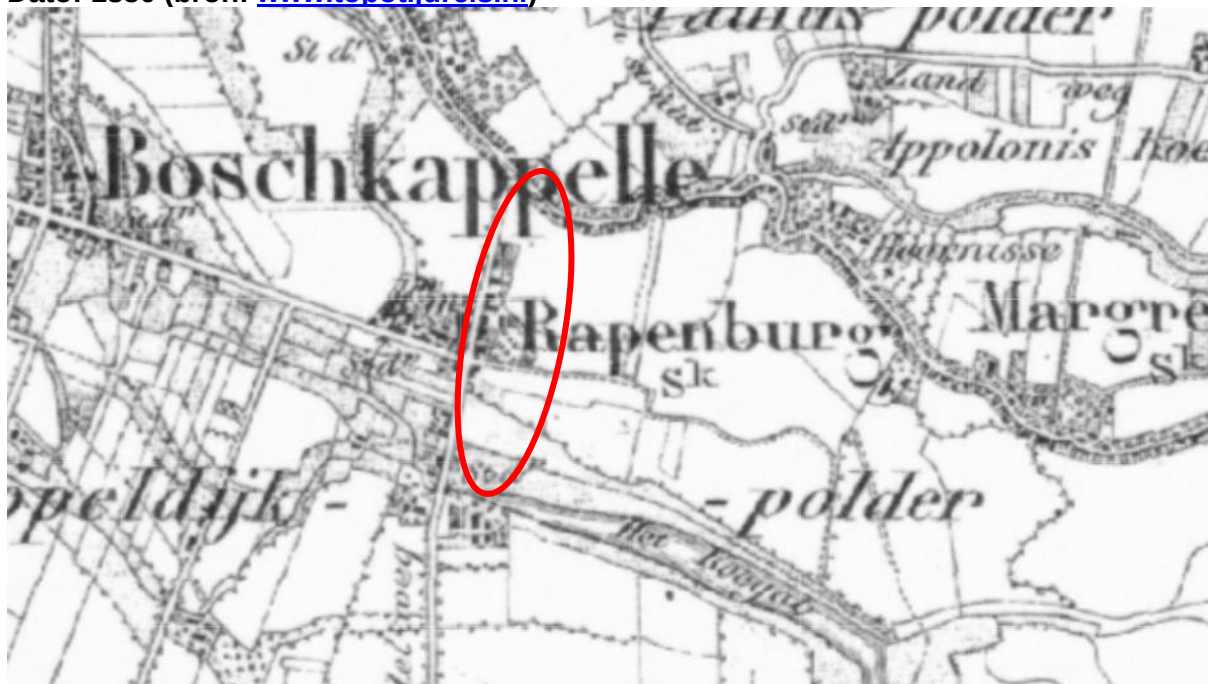
Dato: 1850 (bron: [www.topotijdreis.nl](http://www.topotijdreis.nl))

| Jaar | Omschrijving |
|---|---|
| 1850 | Onderzoekslocatie in gebruik als agrarisch bouwland en oevergebied van Het Koegat. De Margaretsedijk is al zichtbaar. De contour van de openbare weg Grafelijkheid is eveneens al te onderscheiden, dit lijkt in deze periode nog een pad te zijn. Er is al bebouwing aanwezig aan de Rapenburg. Het Koegat is in deze periode nog wel wat breder dan in de huidige situatie. |

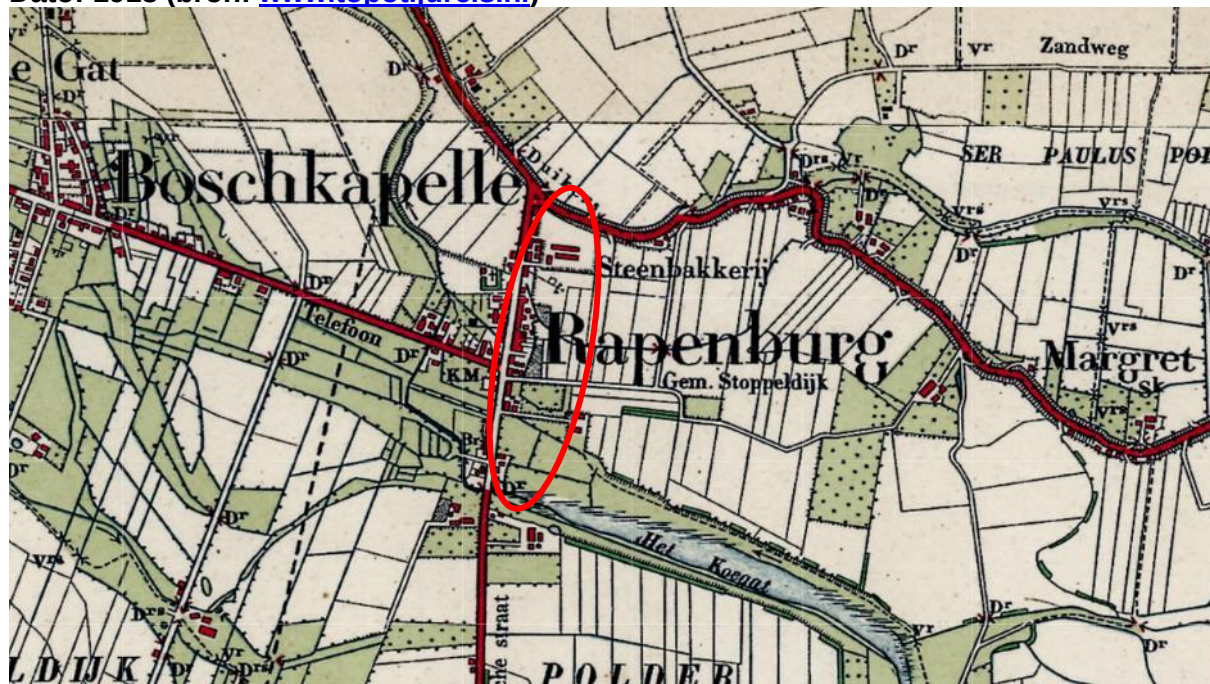
Dato: 1913 (bron: [www.topotijdreis.nl](http://www.topotijdreis.nl))

| Jaar | Omschrijving |
|---|---|
| 1925 | Ten westen van de onderzoekslocatie is een steenbakkerij aanwezig, direct ten zuiden van de Grafelijkheid lijkt een kleine boomgaard aanwezig te zijn. Ten zuiden van de Grafelijkheid is, direct ten oosten van de onderzoekslocatie, een boerderij gelegen, het toegangspad naar deze boerderij doorsnijdt de onderzoekslocatie. Verder is de situatie ongeveer gelijk aan die in 1900. |
