## Nader onderzoek sloop bebouwing Kerkplein 65-67 Kapelle

8 december 2022

Adviesbureau Wieland  
Liniestraat 13  
4561 ZS Hulst  
0612352169

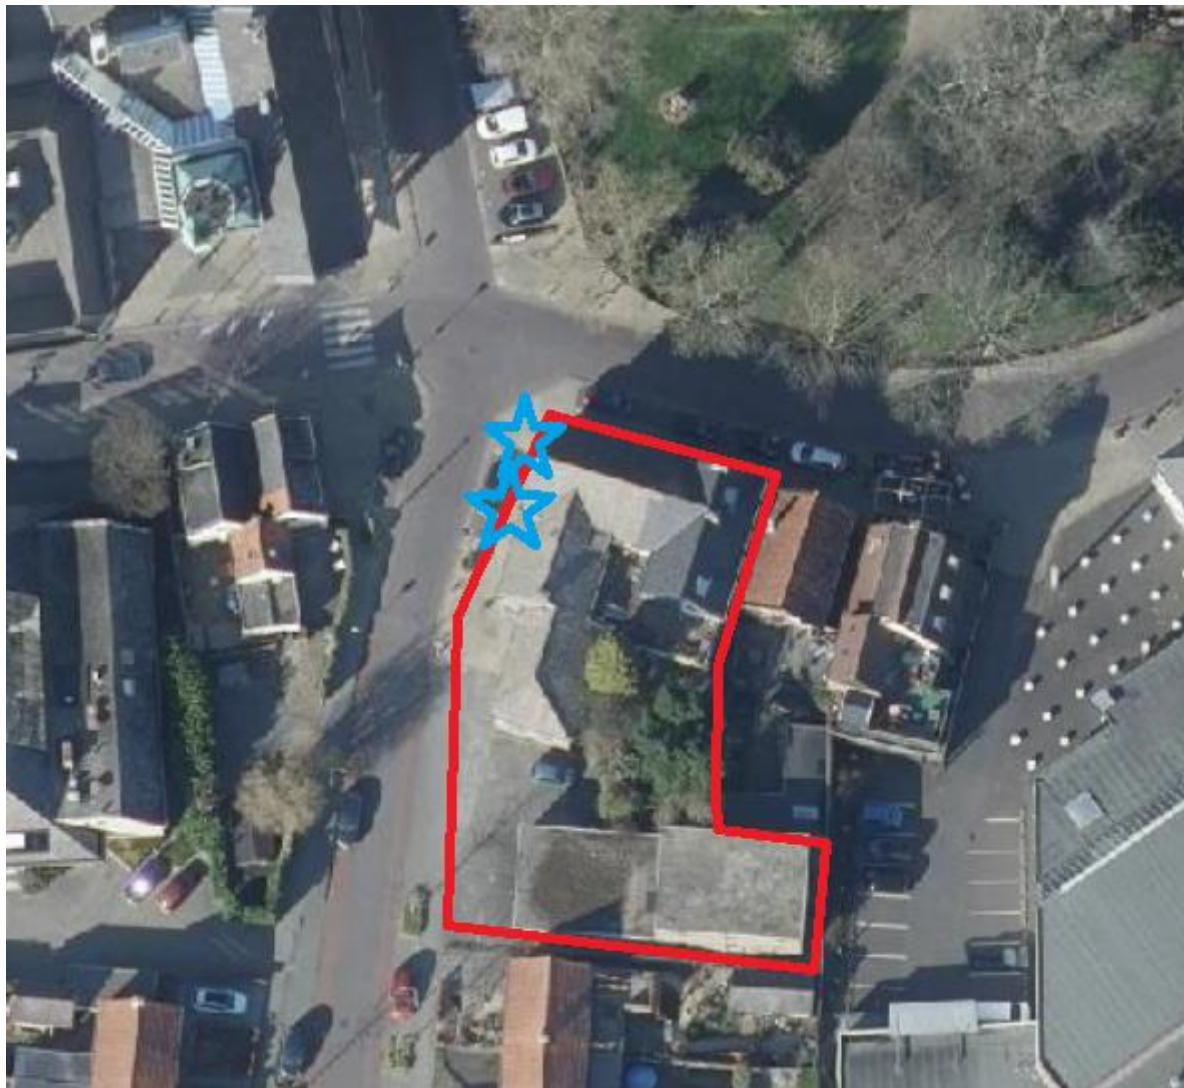
Figuur 2. Broedlocaties huismus.

Er zijn 2 broedparen van de huismus aangetroffen in de te slopen bebouwing. Deze zijn weergegeven in figuur 2. Het plangebied heeft geen specifieke waarde als foerageergebied, of schuilplaats voor huismussen.

Voor het slopen van de bebouwing dient een ontheffing in het kader van de Wet Natuurbescherming aangevraagd te worden voor het vernietigen van broedplaatsen van de huismus. Er gaan 2 broedplaatsen van de huismus verloren. Hiervoor dienen minimaal 4 tijdelijke broedplaatsen gerealiseerd te worden voor de periode tussen sloop en nieuwbouw. Op afbeelding 1 is een voorbeeld te zien van de geplaatste voorziening. De voorzieningen zijn geplaatst op 10 januari 2023 een geschikte locatie binnen 200 meter van het te slopen gebouw, zie figuur 4. In de omgeving is voldoende foerageergebied en dekking aanwezig, oa in de tuin rondom de kerk.

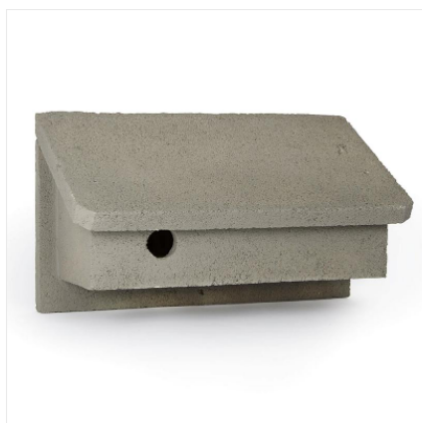
## NK MU 08 Nestkast Mus

Afbeelding 1. Voorziening voor de huismus voor tijdens de periode tussen sloop en nieuwbouw.

Deze opbouw nestkast is ideaal als broedplaats voor huismussen, maar ook ringmussen en mezen maken er gebruik van. Huismussen kunnen in kolonies broeden, het plaatsen van meerdere nestkasten bij elkaar is dus mogelijk. De nestkast is gemaakt van het duurzame materiaal Woodstone, een mengsel van houtvezel en beton.

De nestkast bij voorkeur aan de gevel van een pand onder een dakrand of goot ophangen. U kunt de nestkast ook vrij aan de gevel hangen, hierbij moet u minimaal 3 meter hoogte aanhouden. Nestkast niet met de invliegopening naar het zuid/westen en zorg ervoor dat de nestkast niet de hele dag in de zon hangt. Er hoeft geen nestmateriaal toegevoegd te worden. Het ophangen van de nestkast gebeurt door middel van een zogenaamde 'z' haak. Deze wordt tegen de gevel geschroefd. De kast kan dan aan de haak worden gehangen (via het vierkante gat aan de achterkant van de kast).

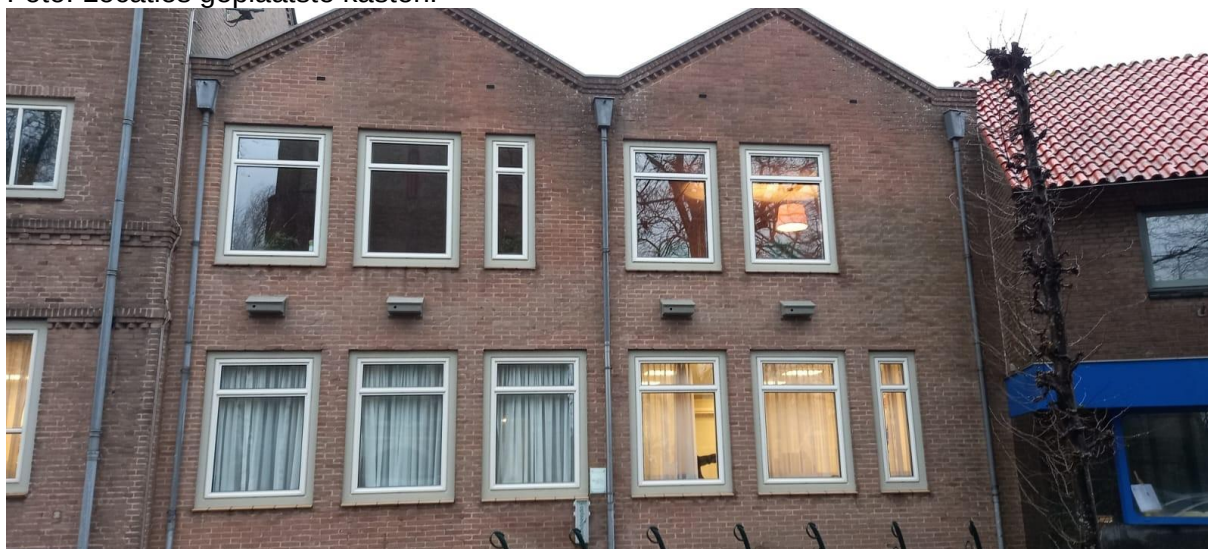
Foto. Locaties geplaatste kasten.
