# Nader onderzoek vleermuizen

In het kader van de Wet  
natuurbescherming

Plangebied: Hoofdstraat 15 A-C, Kapelle

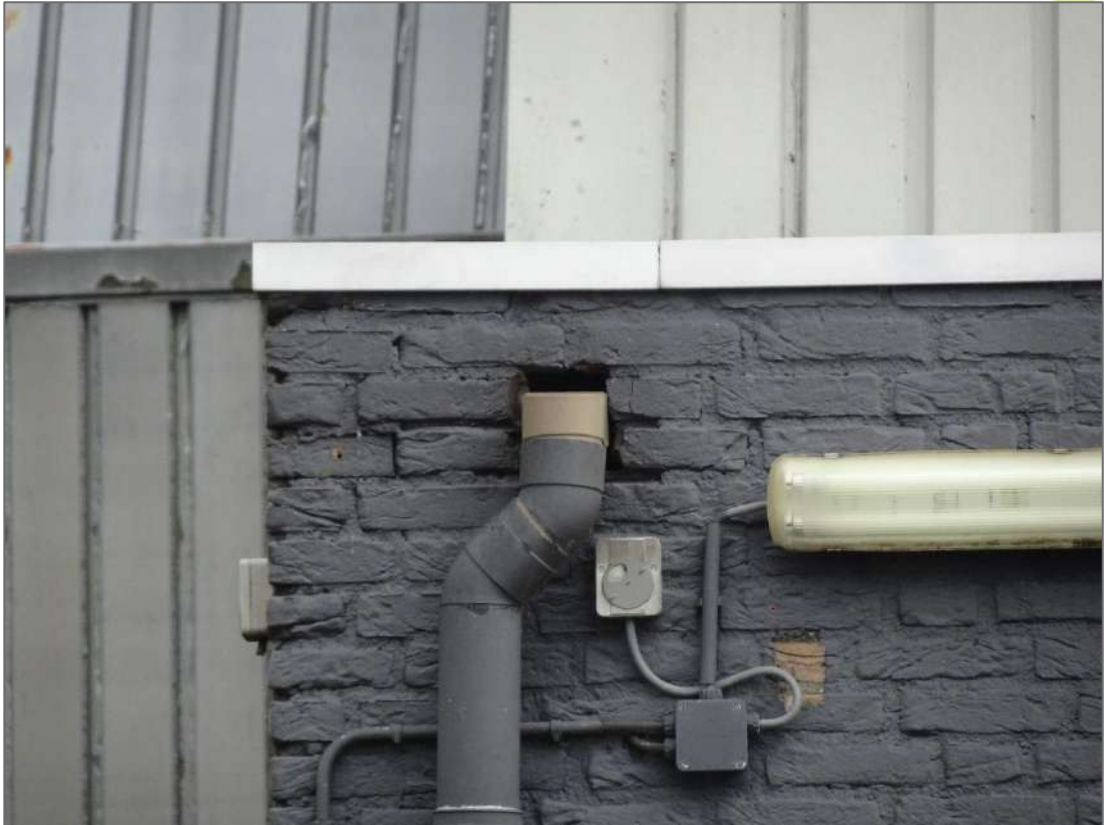
*Figuur 2: Hemelwaterafvoer via regenpijp, ruimte boven de regenpijp en de daktrim wijkt licht van de gevel, gezien vanuit het zuiden. Deze plekken zijn geschikt voor vleermuizen. Foto: W. Mans-Naaijer | Ecoresult B.V.*

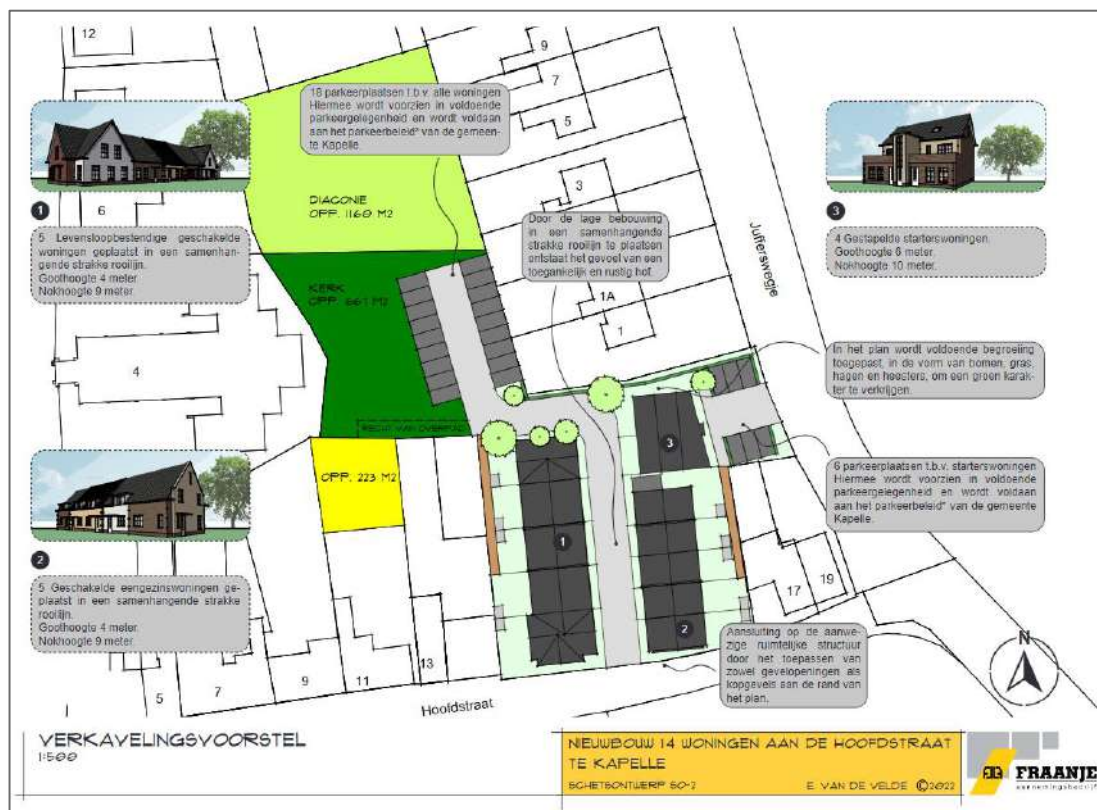
Figuur 3 Ontwerptekening van de nieuwe inrichting van het plangebied Hoofdstraat 15 A-C. Bron: opdrachtgever

Het plangebied zal herontwikkeld worden. Dit houdt in ieder geval in:

- De sloop van de huidige bebouwing binnen het plangebied.
- Het bouwrijp maken van het plangebied.
- De bouw van 14 nieuwe woningen en parkeerplaatsen.

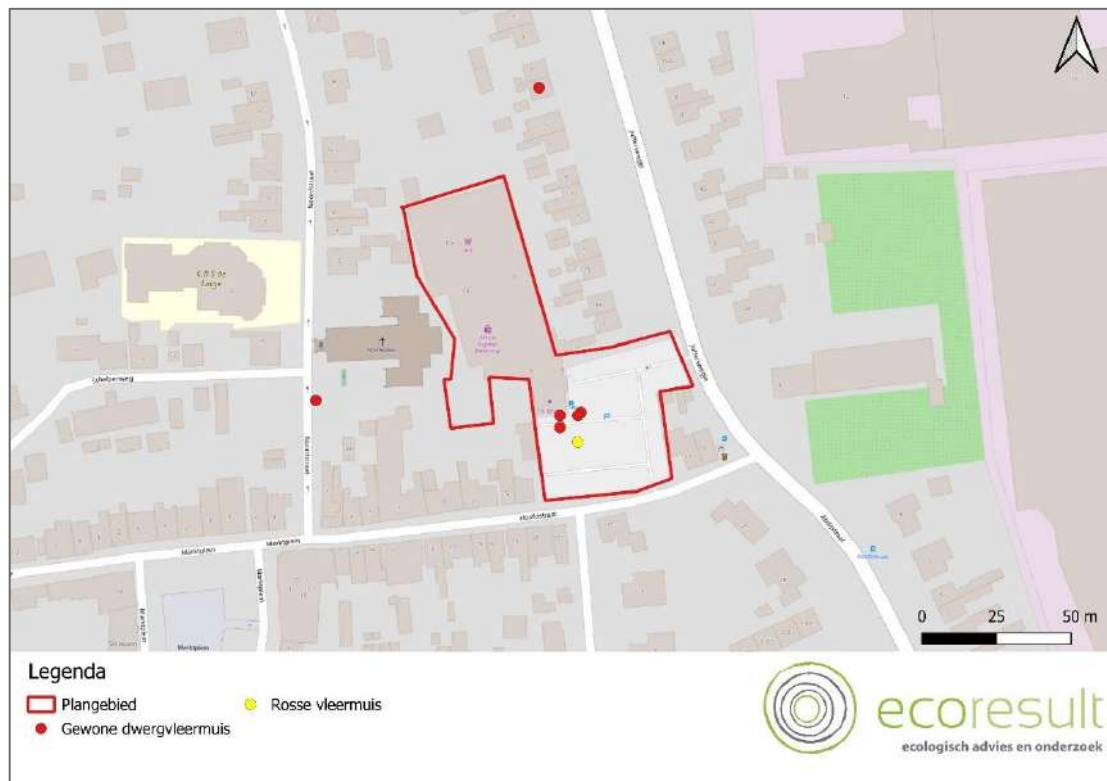
Gedurende de veldonderzoeken zijn in totaal twee vleermuissoorten waargenomen (zie Figuur 4):

- Gewone dwergvleermuis
- Rosse vleermuis

Figuur 4: In en rondom het plangebied aangetroffen soorten vleermuizen. Kaartbron: OpenStreetMap

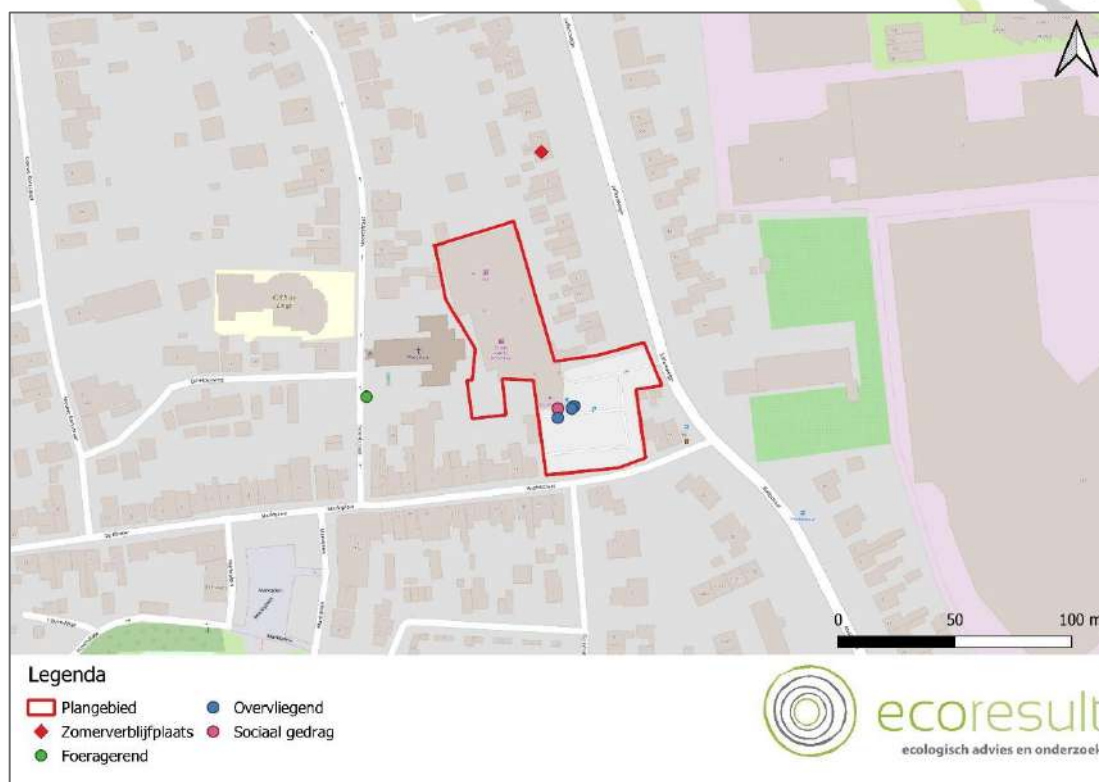
Tijdens alle veldbezoeken in het kader van het vleermuisonderzoek (Tabel 2) zijn 7 waarnemingen van gewone dwergvleermuizen verricht (zie Figuur 5): 3 in het voorjaar en 4 in het najaar.

Figuur 5: Waarnemingen van gewone dwergvleermuis en waargenomen gedrag. Kaartbron: OpenStreetMap.

- Er zijn enkele overvliegende individuen waargenomen waarbij geen ruimtelijke structuren werden gevolgd. Er is geen sprake van een (essentiële) vliegroute.
- Er zijn op enkele plaatsen in en rond het plangebied foeragerende vleermuizen waargenomen. Het ging in alle gevallen om lage aantallen (maximaal 5) die kortstondig aanwezig waren. Er is in dit geval geen sprake van essentieel foerageergebied.
- Tussen een aantal dieren werd in augustus sociale interactie waargenomen, dit betrof twee dieren die elkaar tijdens de jacht troffen. Dit gedrag is op Figuur 5 weergegeven als Sociaal gedrag.

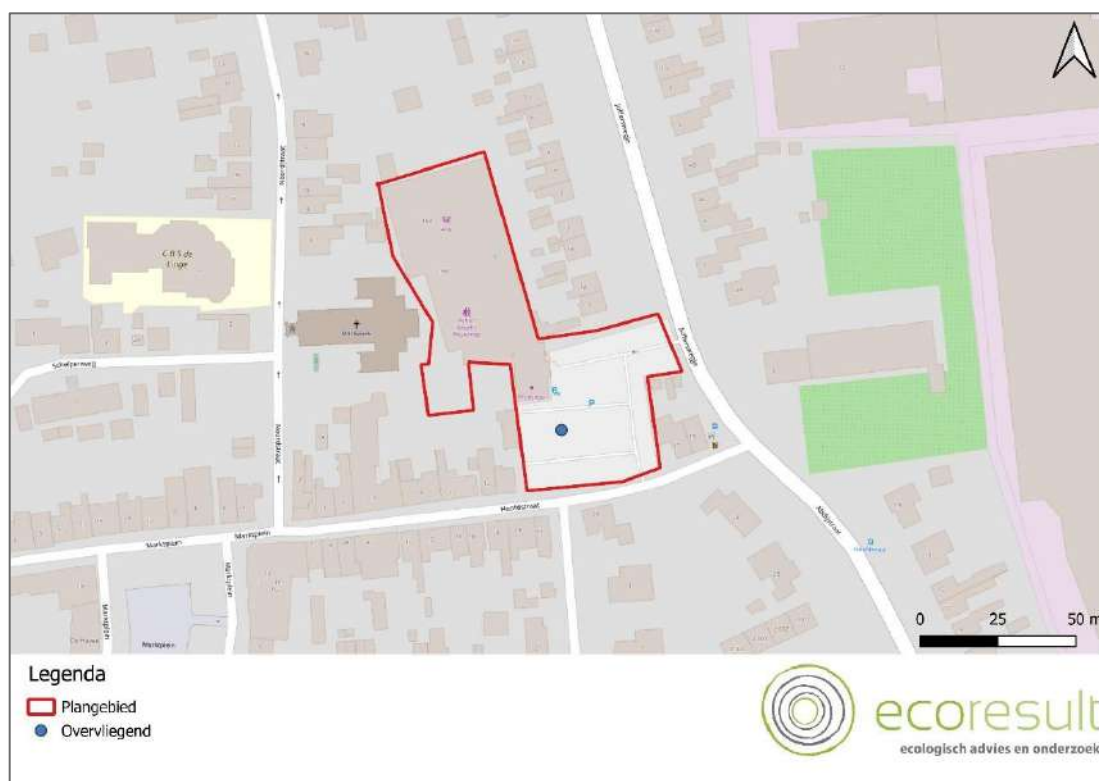
Tijdens alle veldbezoeken in het kader van het vleermuisonderzoek (Tabel 2) is 1 waarneming van rosse vleermuis verricht (zie Figuur 6): alleen in het najaar.

Figuur 6: Waarnemingen van rosse vleermuis en waargenomen gedrag. Kaartbron: OpenStreetMap

- Tijdens het onderzoek is binnen en direct grenzend aan het plangebied 1 waarneming van rosse vleermuis verricht. Dit betreft 1 hoog overvliegend dier. Dit betreft een dier zonder binding met het plangebied. (Essentieel) foerageergebied of (essentiële) vliegroutes zijn afwezig.

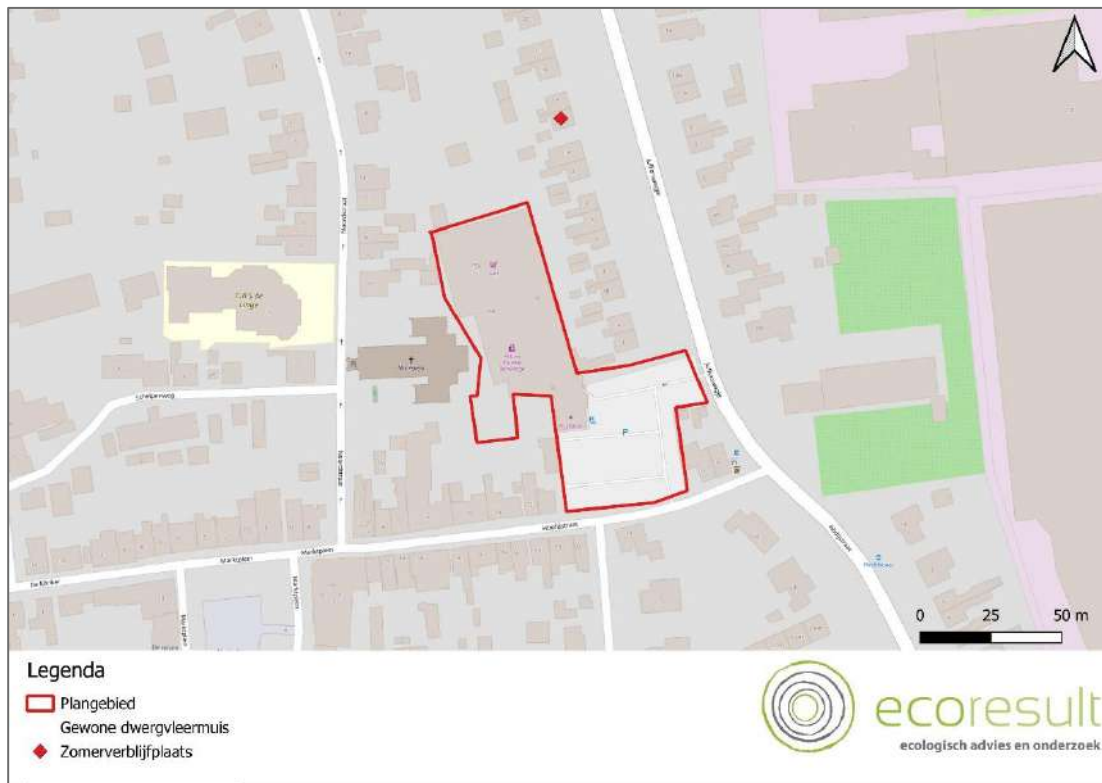
- Binnen het plangebied zijn geen verblijfplaatsen aanwezig
- Buiten het plangebied is aangetroffen:

- o 1 zomerverblijfplaats van gewone dwergvleermuis

In Figuur 7 staan alle aangetroffen verblijfplaatsen rondom het plangebied weergegeven.

*Figuur 7: Overzicht van alle aangetroffen voortplantings- en vaste rust- en verblijfplaatsen rondom het plangebied. Kaartbron OpenStreetMap*
