**Eindrapport verkennend bodemonderzoek  
Ooststraat 47 te Kapelle**

Project 23130010  
25 maart 2013

**Opdrachtgever:** Mevrouw I. Nijssen  
Middensluis 3  
4424 BM WEMELDINGE

**Opgesteld door:** Sagro Milieu Advies Zeeland B.V.  
**Auteurs:** ing. E. Moison  
ing. M. van der Klooster  
**Telefoon:** 0113-352 222  
**Autorisatie:** ir. R. van de Woestijne  
Manager SMA Zeeland B.V.

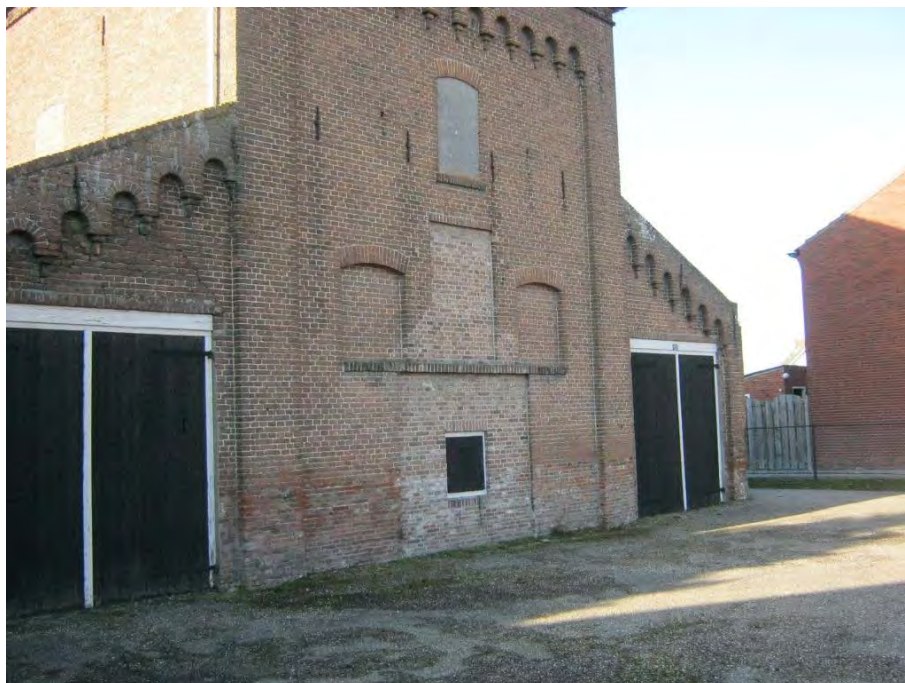
**IMG\_0520, oostzijde pand met asfaltverharding op het buitenterrein (aan de Ooststraat)**

Daarnaast wordt, indien men voornemens is de asfaltverharding op te breken, aanbevolen om de milieuhygiënische kwaliteit van de grond onder het asfalt te controleren. Mogelijk is sprake van teerhoudend asfalt en heeft dit de kwaliteit van de onderliggende bodem beïnvloed.

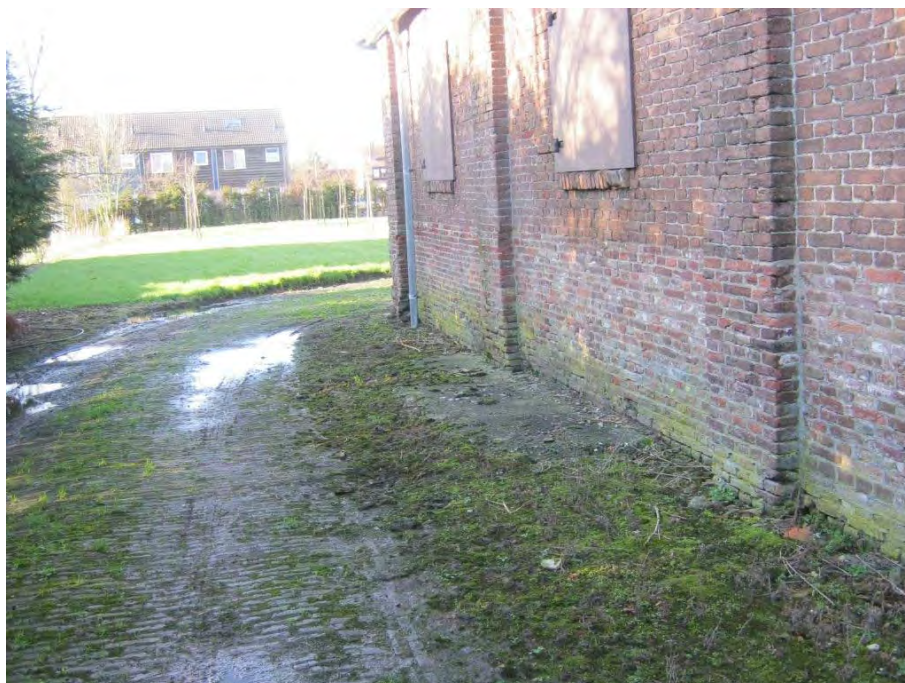
**IMG\_0512, zuidzijde pand met klinkerverharding op het buitenterrein**

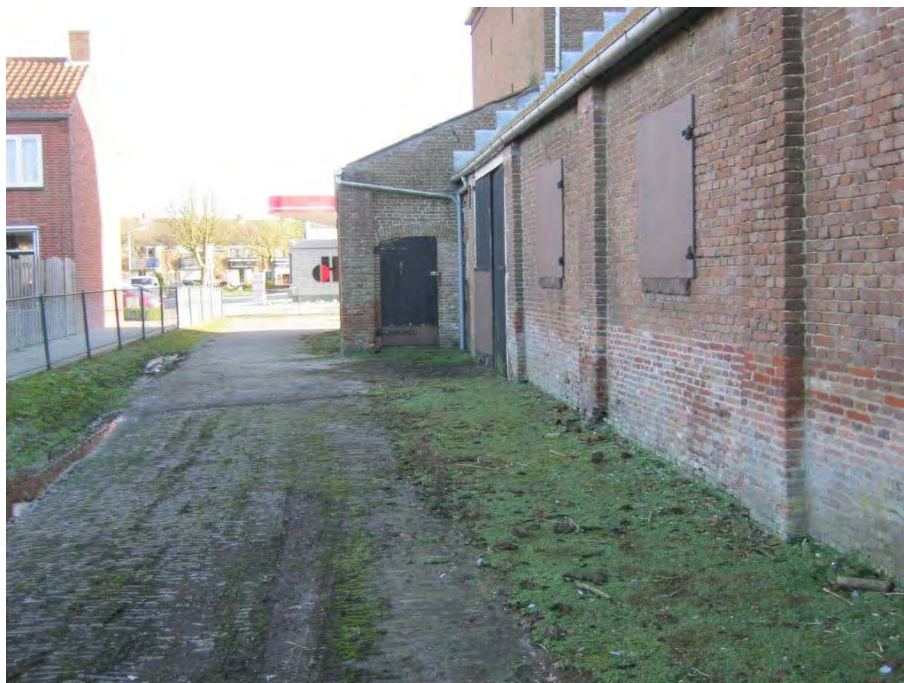
Bij de voormalige olieopslag en -bestrijdingsmiddelenopslag wordt in de grond een overschrijding van de tussenwaarde voor DDT aangetroffen. Verder worden in deze grond licht verhoogde gehalten aan DDE en DDD aangetroffen. Deze verontreinigingen kunnen met name worden gerelateerd aan de voormalige opslagplaats met bestrijdingsmiddelen en dit geval kan worden beschouwd als een "oud" geval van bodemverontreiniging (ontstaan vóór 1987).

**IMG\_0514, aangrenzend schuurtje aan de noordzijde van het pand waar in het verleden bestrijdingsmiddelen werden opgeslagen**

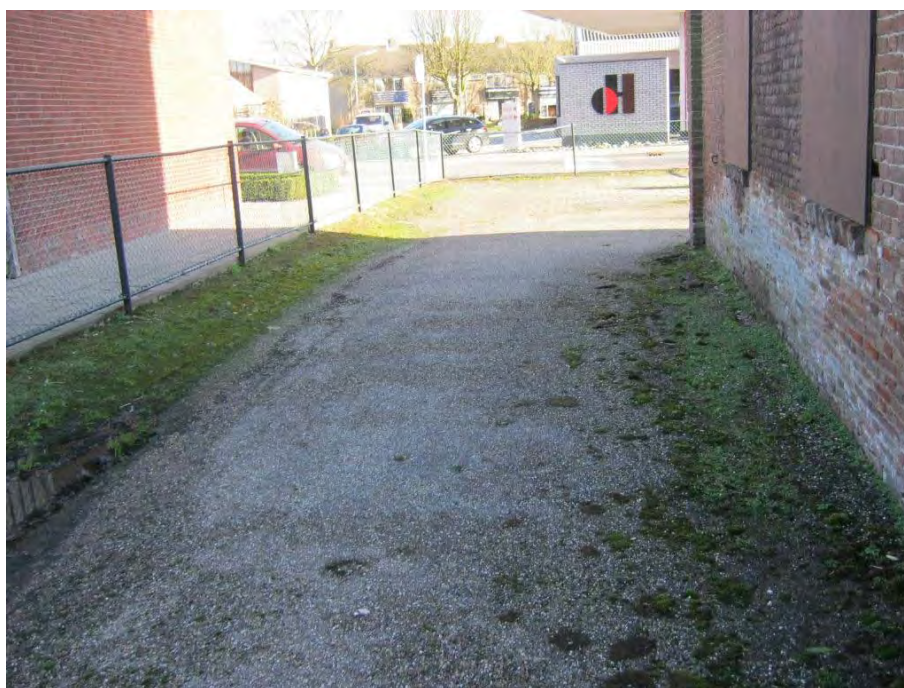
**IMG\_0515, noordzijde pand met asfalt/puinverharding op het buitenterrein**

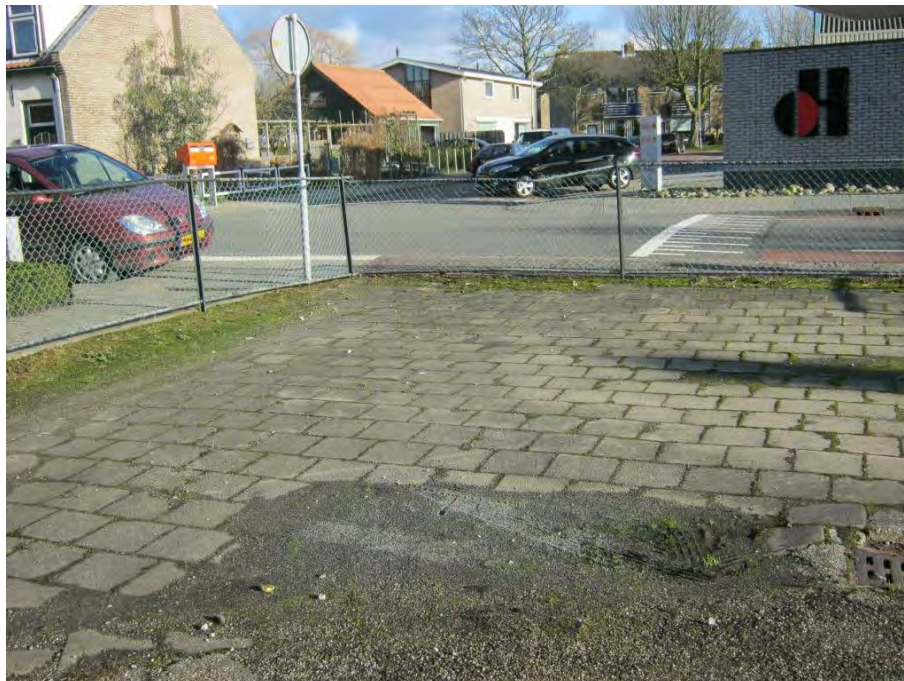
IMG\_0516, tegelverharding op het buitenterrein aan de noordzijde van de onderzoekslocatie

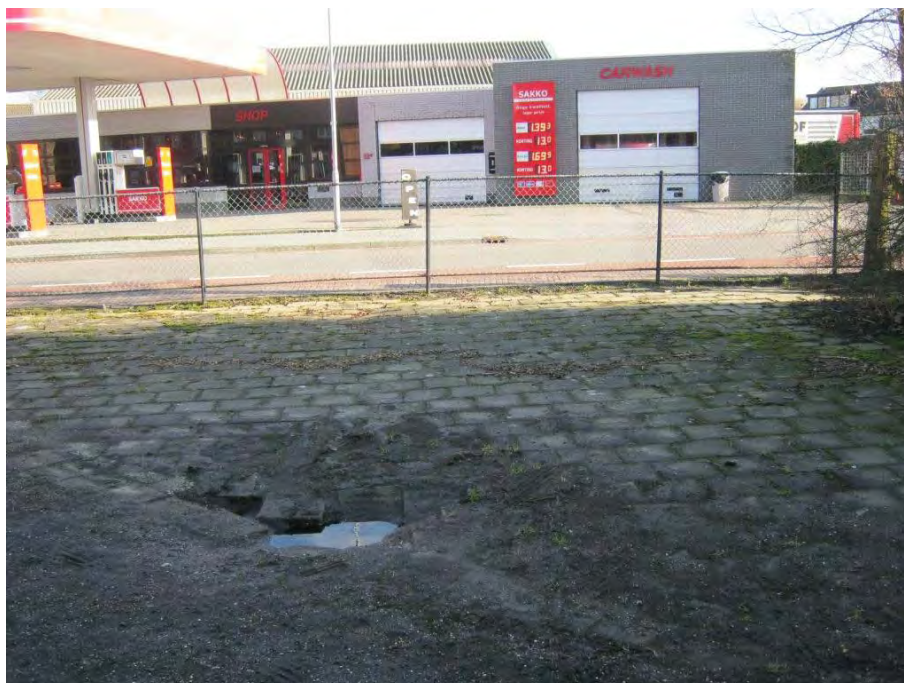
IMG\_0518, tegelverharding op het buitenterrein aan de zuidzijde van de onderzoekslocatie

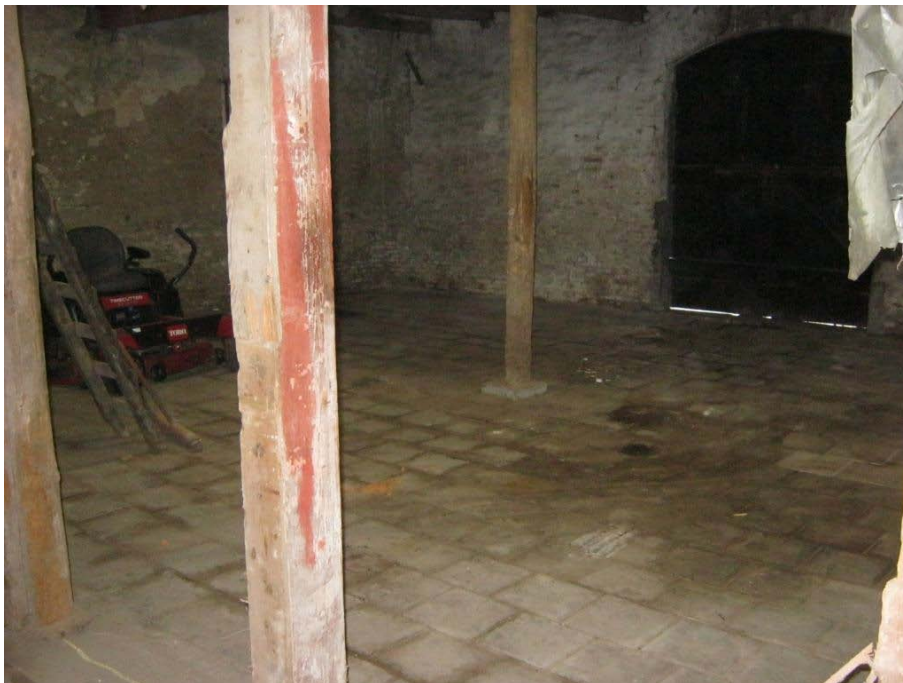
Daarnaast zijn in de zwak houtskoolhoudende en sterk puinhoudende grond op het buitenterrein geen verontreinigingen aangetroffen. In de grond onder de inpandige tegelverharding wordt een zeer licht verhoogd gehalte aan lood aangetroffen.

**IMG\_0507, tegelverharding in het pand**

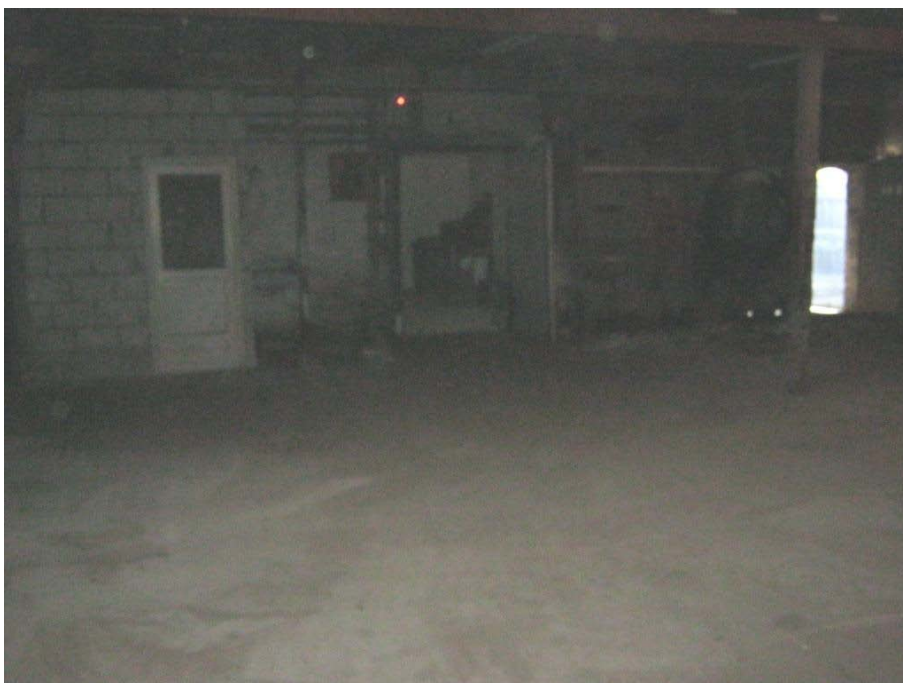
**IMG\_0508, betonverharding in het pand met op de achtergrond een koelcel**
