Locatie: Nieuwe Kerkplein 31-33 Steenweg 1c Schore  
Betreft: Beoordelen bodemonderzoek  
Zaaknr(s): Z2023-00007765  
Behandelaar: E. Moison  
Datum: 4 december 2023

**EINDSITUATIE BODEMONDERZOEK  
STEENWEG 1C TE SCHORE**

Opdrachtgever : Smederij Sanderse  
T.a.v. de heer J.W. Sanderse  
Steenweg 1c  
4423 AC Schore

Projectnummer : ANL23-8267  
Periode onderzoek : September en oktober 2022  
Datum rapportage : 9 november 2023

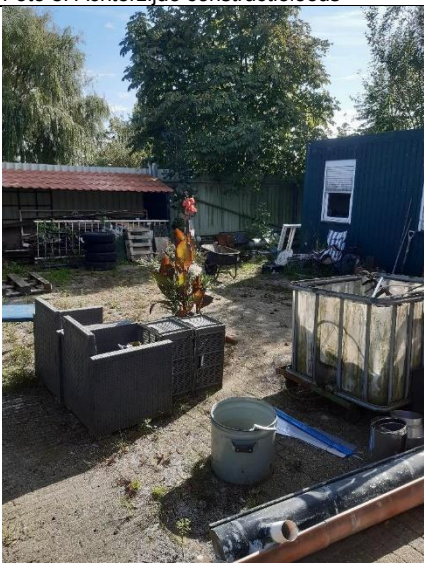
Foto 6: Opslagterrein

Ter plaatse van het opslagterrein voldoen in grondmonster M03 alle geanalyseerde parameters aan de betreffende achtergrondwaarden. Dit komt overeen met de resultaten uit 2006.
