**Onderwerp:** Verkeerssituatie Vroonlandseweg, Kapelle

**Datum:** 8 oktober 2018

### Inleiding

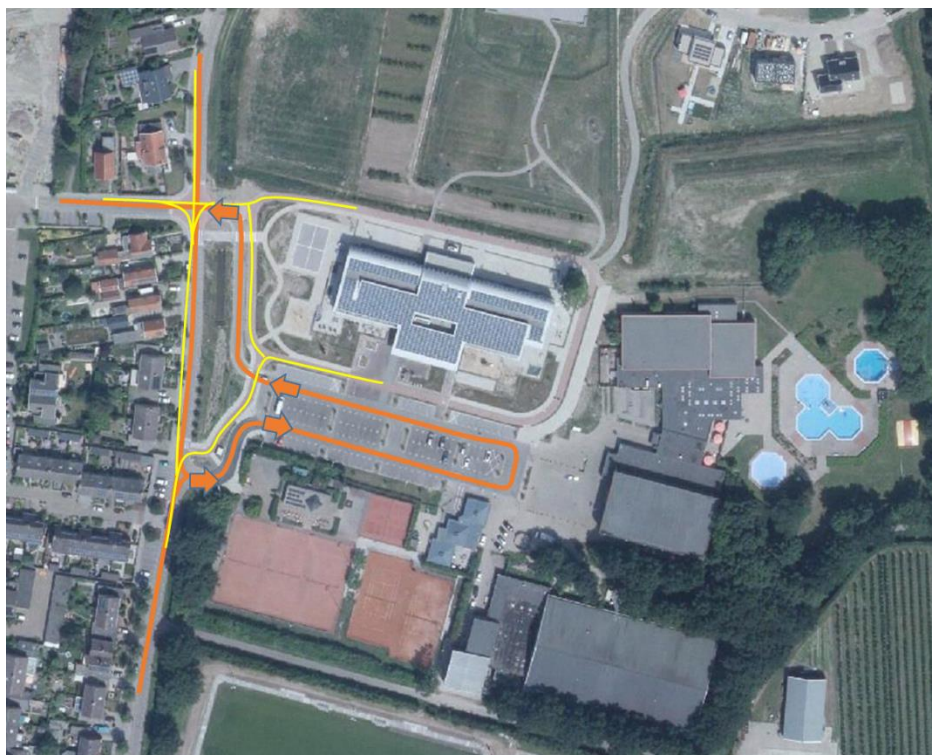
De locatie is gelegen ten oosten van de Vroonlandseweg in Kapelle en wordt met twee ontsluitingen aangesloten op deze weg, zie figuur 1.

**Figuur 1** Ontsluiting gemotoriseerd (oranje) en fiets (geel) verkeer

Voor het inrijdend gemotoriseerd verkeer is het terrein te bereiken vanaf de zuidelijke ontsluiting door middel van een T-kruispunt. Het uitrijdend verkeer van het terrein maakt gebruik van de noordelijke ontsluiting, wat uitkomt op het kruispunt met de Lange Meet. Op zowel de in- als uitrit geldt dus een éénrichtingsregime. Fietzers zijn vanaf het inrijden en uitrijden van het terrein gescheiden van het gemotoriseerd verkeer. Langs beide ontsluitingen van het gemotoriseerd verkeer zijn tweerichtingsfietspaden gelegen. Voor fietsers is hierdoor geen éénrichtsverkeer van toepassing. Ook zijn langs beide fietspaden trottoirs gelegen. Door de scheiding van het langzaam en het gemotoriseerd verkeer bij het in, uit en ook op het rijden van het terrein zijn er maar enkele conflictpunten aanwezig, zie cirkels in figuur 2.

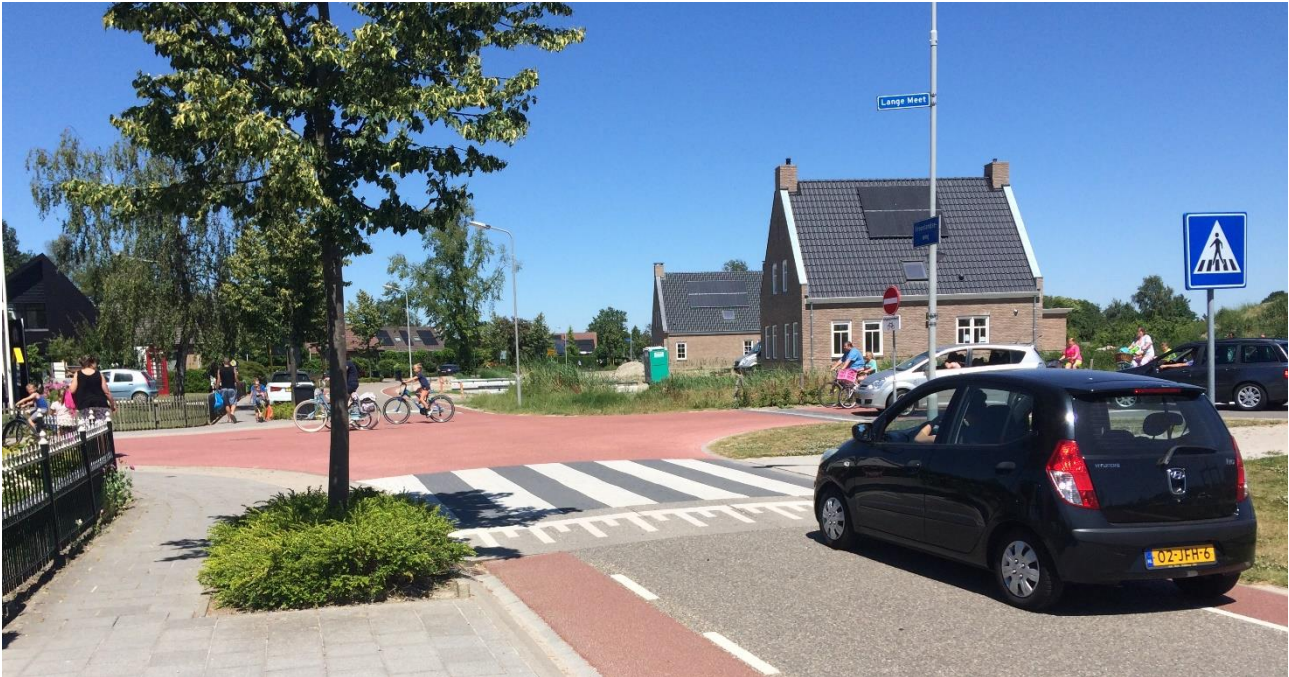
- o Gemotoriseerd verkeer, fietsers en voetgangers zijn gescheiden tot de aansluiting met de Vroonlandseweg / Lange Meet;
  - o Bij dit kruispunt is sprake van redelijk veel rechtdoorgaand (overstekend fiets)verkeer naar de Lange Meet;

Figuur B1 Kruispunt Vroonlandseweg - Lange Meet (vanaf Vroonlandseweg zuid)

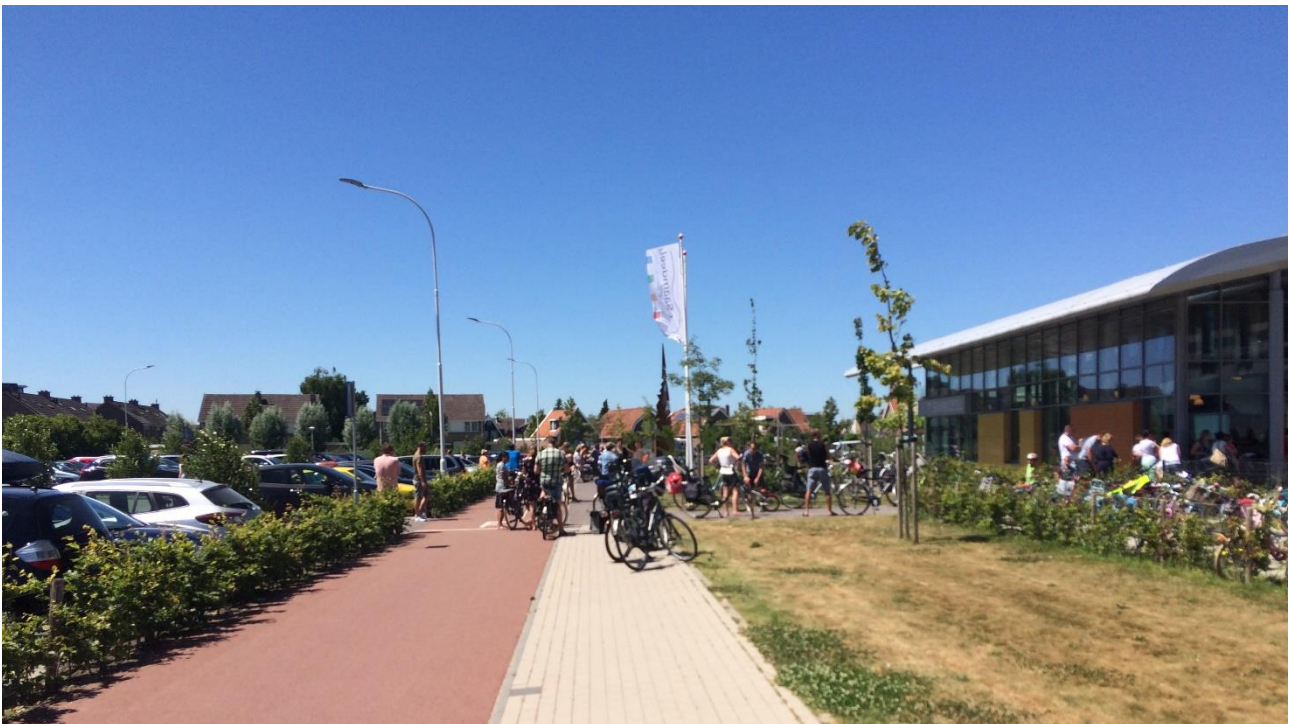
- Wanneer niet dichtbij de ingang kan worden geparkeerd, moeten de kinderen (met eventueel ouders) tussen de stilstaande en rijdende voertuigen over het parkeerterrein naar de school of BSO lopen. Dit leidt tot onoverzichtelijke situaties met conflictpunten tussen voertuigen en voetgangers.
- Op het parkeerterrein zelf mengen uitgestapte personen zich met de rijdende voertuigen op het parkeerterrein, er zijn geen voetgangersvoorzieningen op het parkeerterrein aanwezig.

Figuur B2 Ouders bij aankomst school

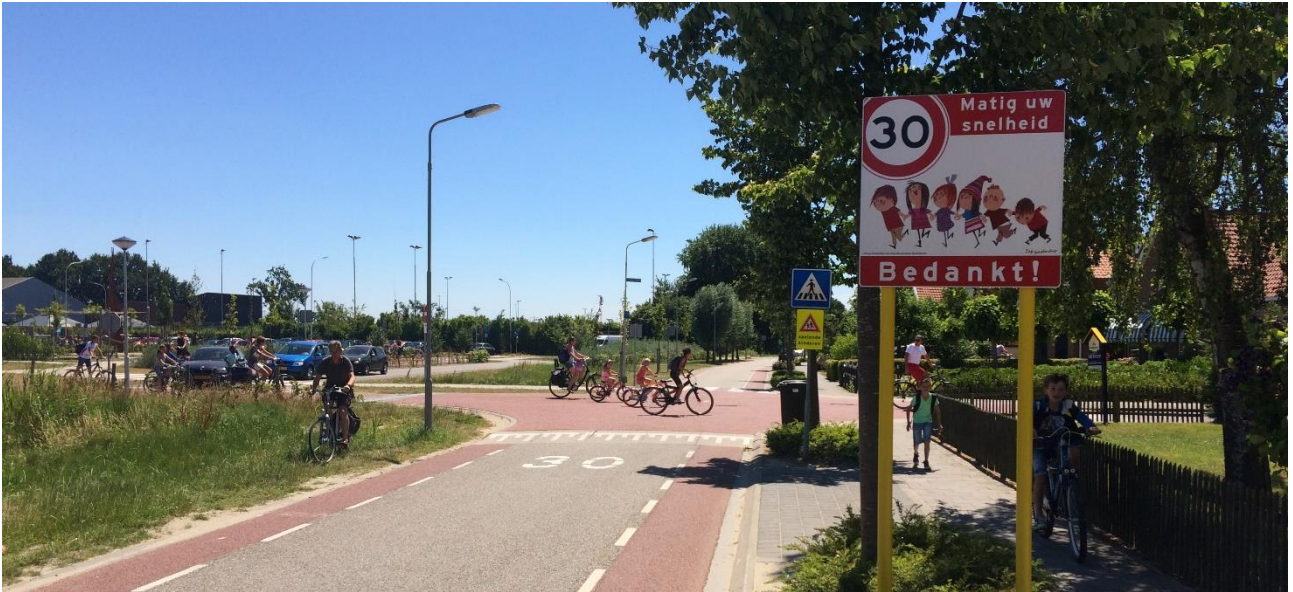
Figuur B3 Kruispunt Vroonlandseweg – Lange Meet (vanaf Vroonlandseweg noord)

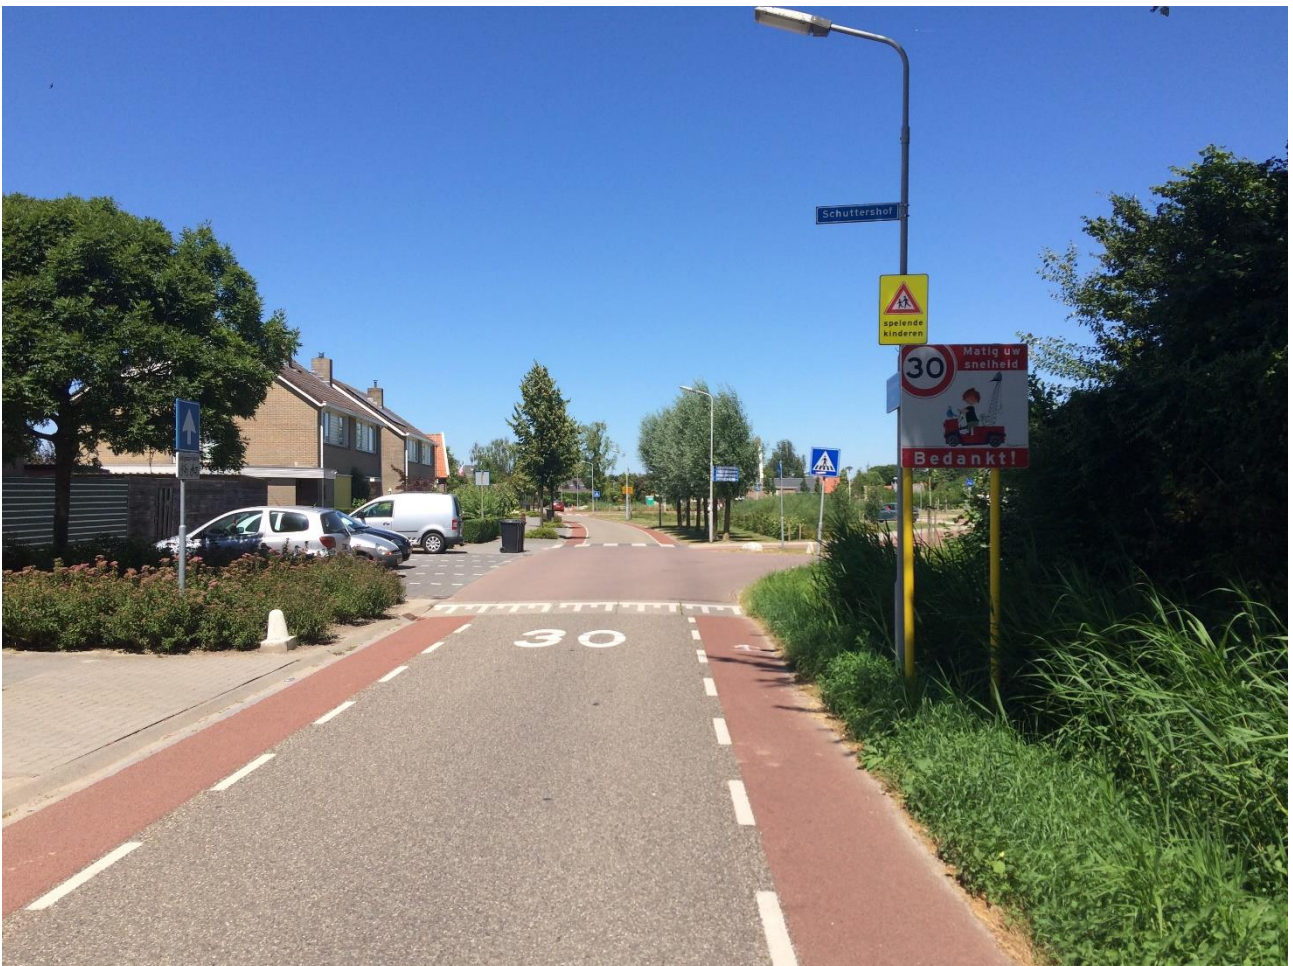
- Aankomend verkeer T-kruispunt;
  - o Gemotoriseerd verkeer, fietsers en voetgangers zijn gescheiden vanaf het inrijden naar het parkeerterrein;
- Vertrekkend verkeer Kruispunt Lange Meet;

Figuur B4 Kruispunt Vroonlandseweg met inrit parkeerterrein
