**Actualiserend bodemonderzoek voormalige  
stort Oude Veerseweg ong. te Middelburg**

projectnummer 0413575.00  
definitief revisie 00  
23 december 2016

Gemeente Middelburg  
Postbus 6000  
4330 LA Middelburg

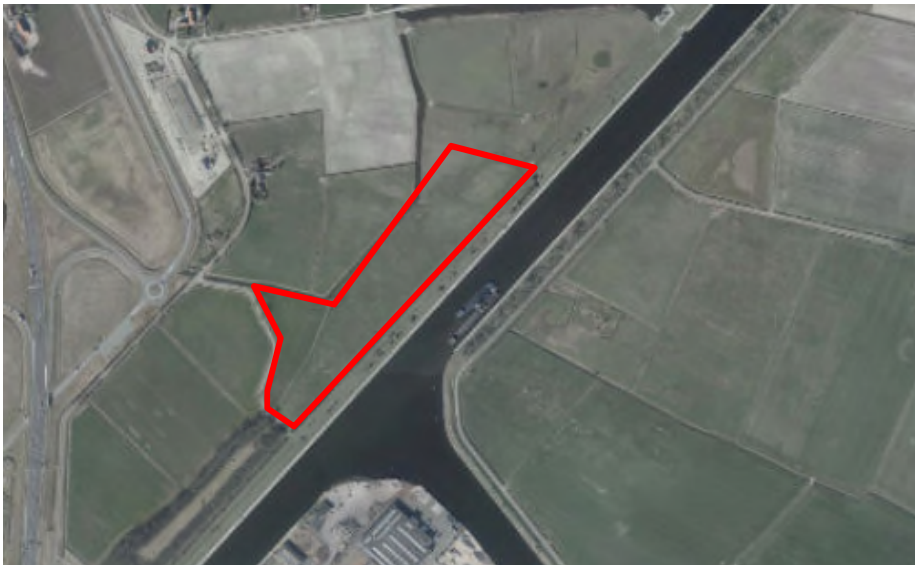
**Figuur 2.1: Luchtfoto onderzoekslocatie**

De onderzoekslocatie betreft een weiland, gelegen direct langs het Kanaal door Walcheren. De locatie heeft een oppervlakte van ca 52.500 m<sup>2</sup>. Op een groot gedeelte van het terrein bevindt zich een voormalige stortplaats. Het terrein wordt omsloten door slootjes en agrarisch terrein.

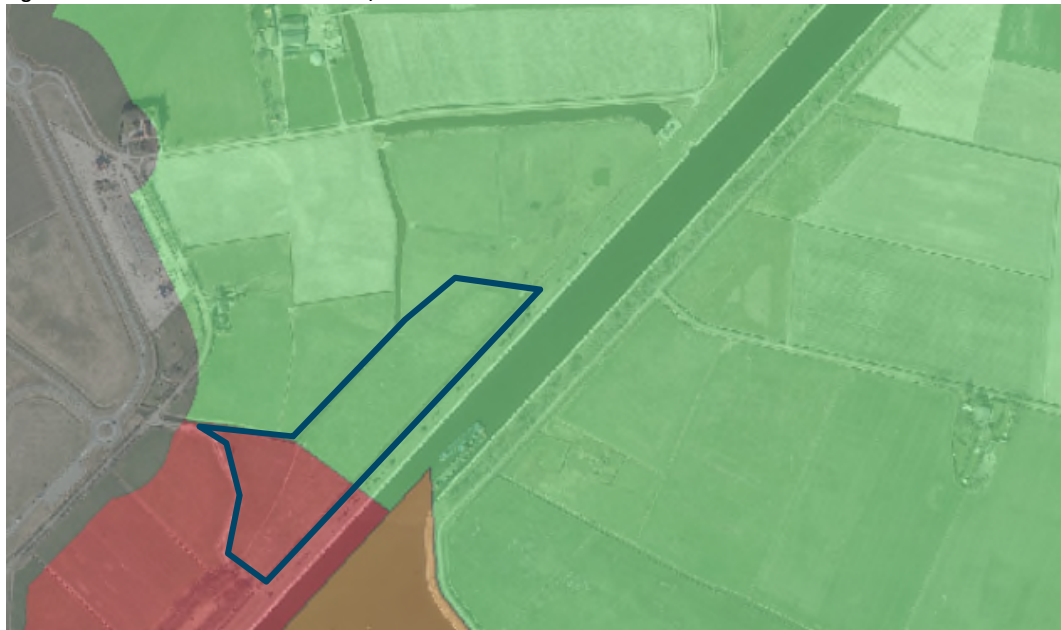
**Figuur 2.2: Uitsnede Zeeuws bodemloket, bodemkwaliteitskaart**

Op basis van de bodemkwaliteitskaart van de gemeente Middelburg (Walcheren: 2011) is de diffuse bodemkwaliteit deels boven interventiewaarde (zuidelijk deel) en deels 'achtergrondwaarde'. Zie ook onderstaand figuur.
