### Nader asbestonderzoek toekomstige woonwijk Essenvelt (Erasmuswijk-zuid) te Middelburg

projectnr. 167776  
revisie 00  
december 2007

Gemeente Middelburg  
Postbus 6000  
4330 LA Middelburg

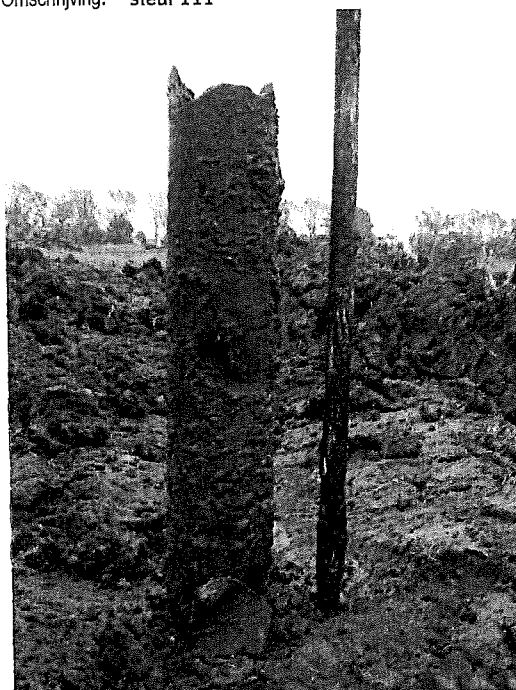
Fotonummer: 16  
Omschrijving: sleuf 112, foto 2 asbestpijp

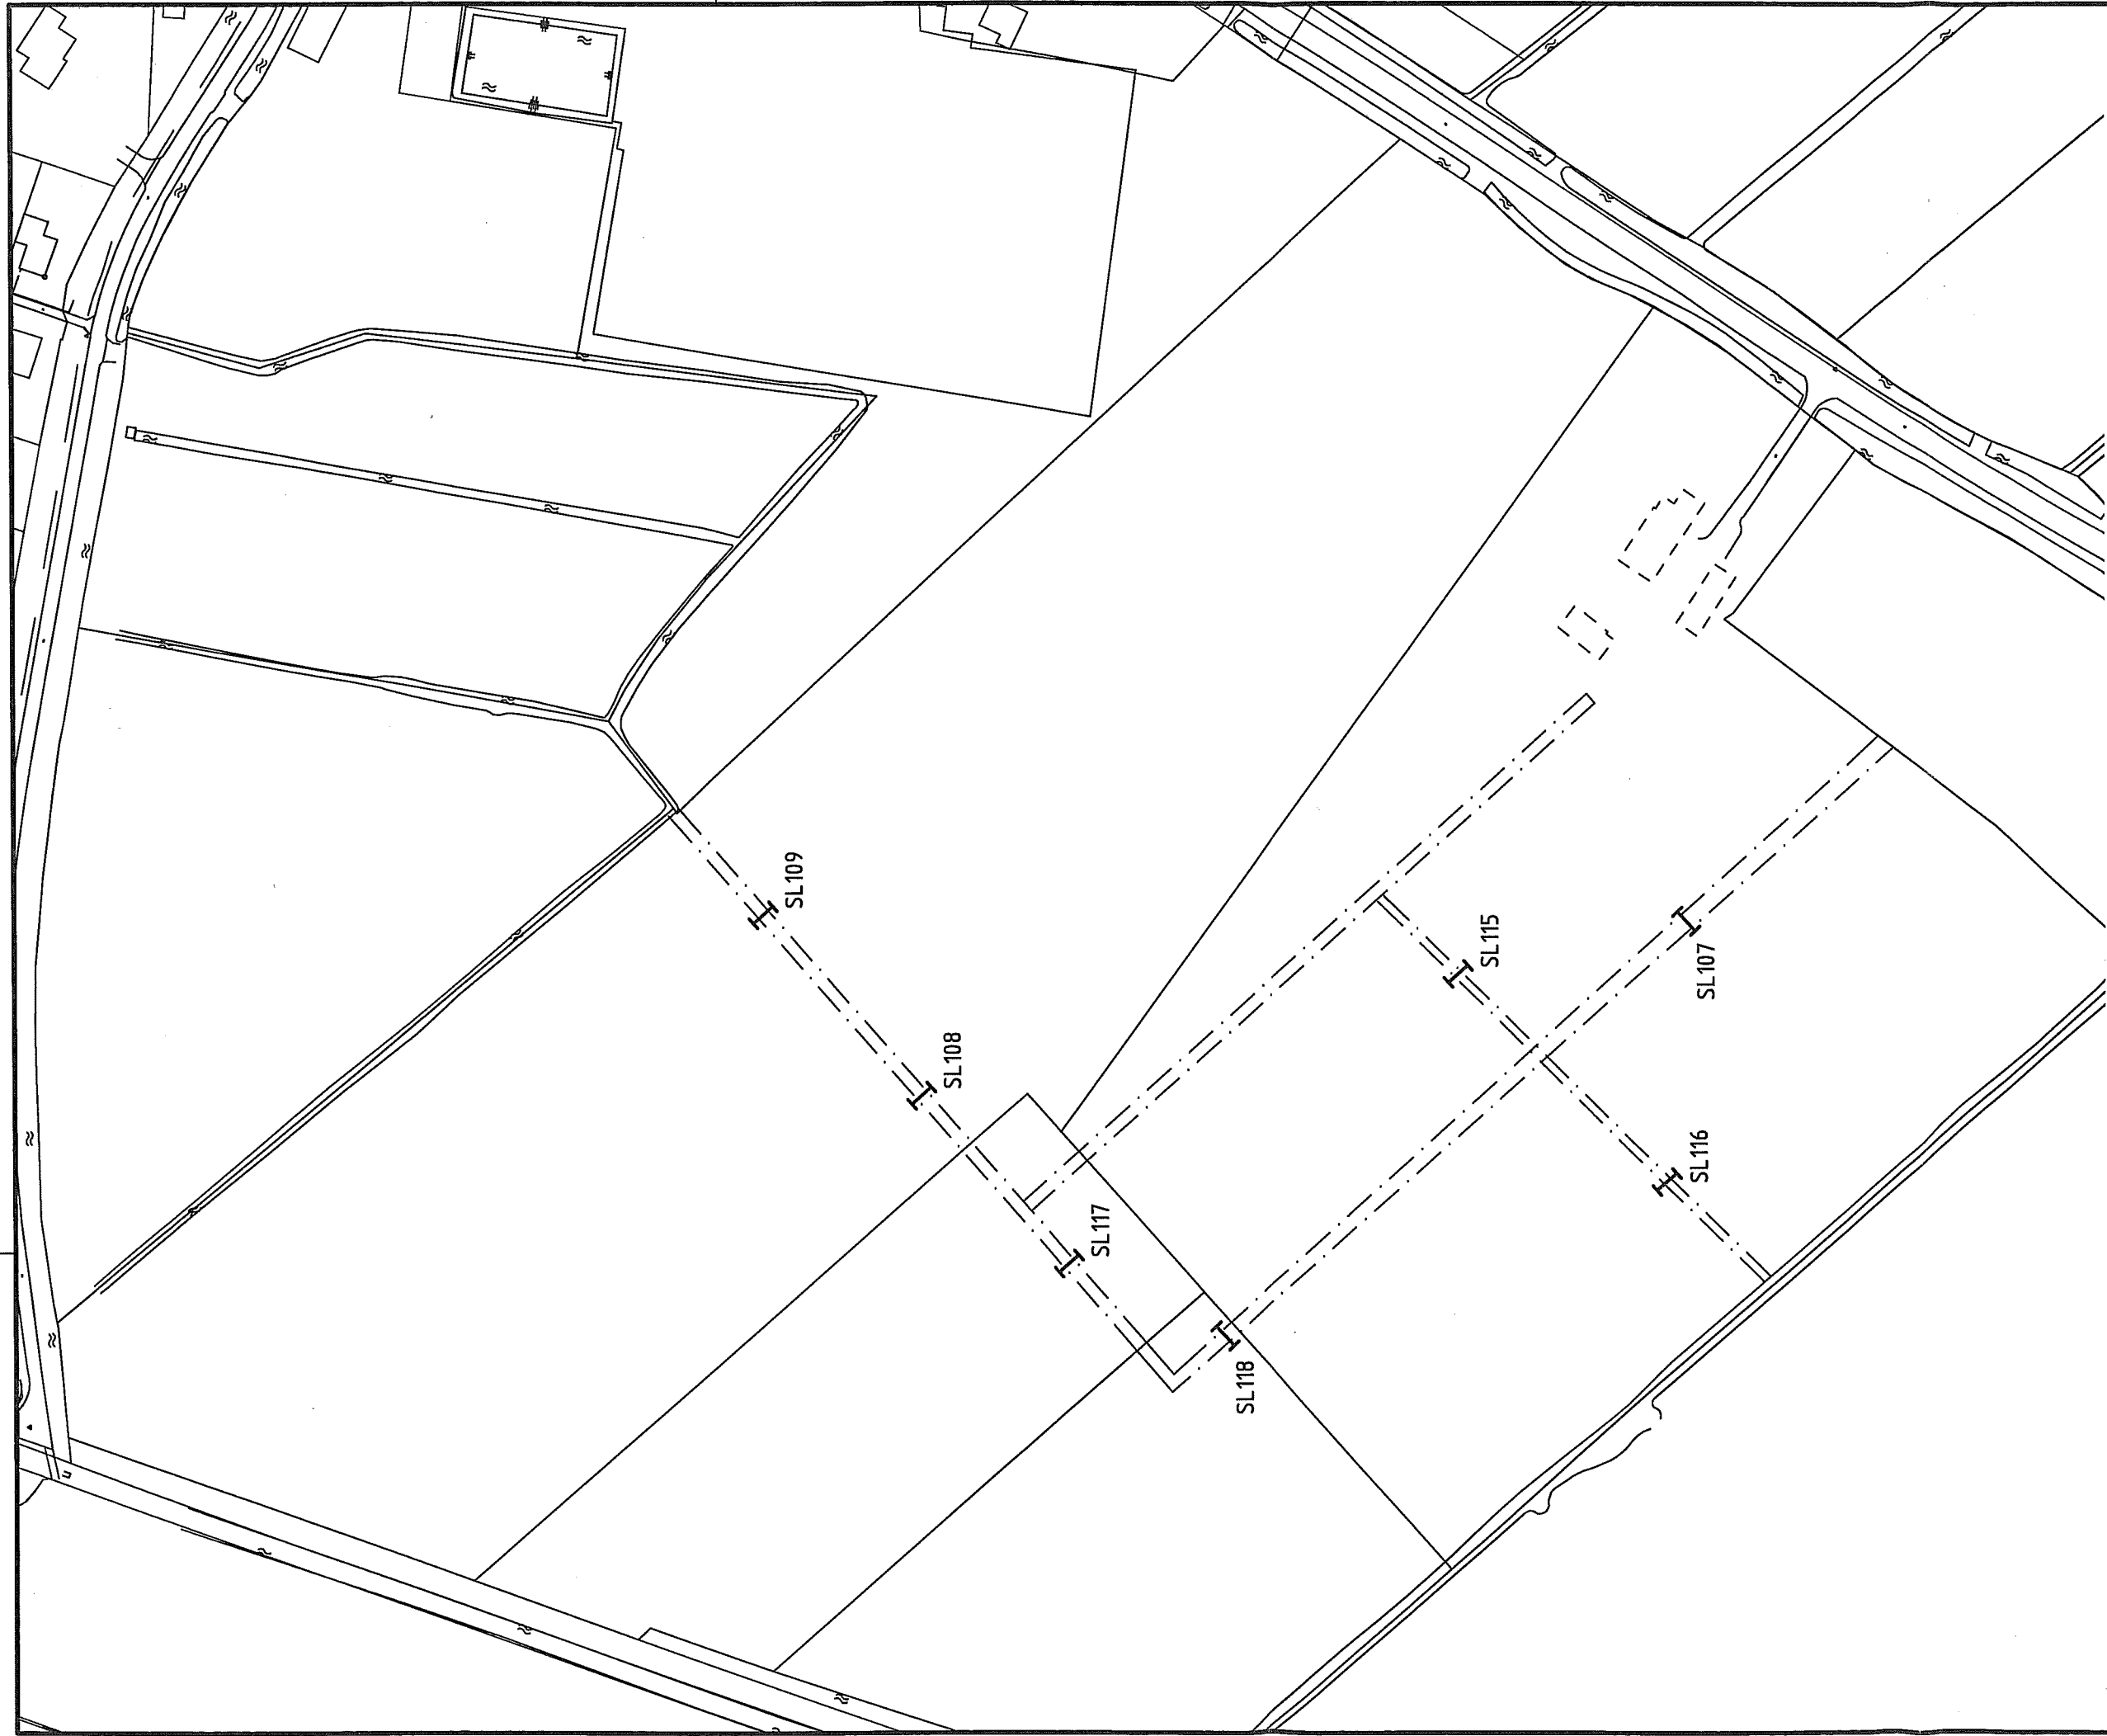
| 167776-S-1 | Situatietekening met locaties sleuven gedempte sloten (schaal 1:1.500) |

Voor het bepalen van gedempte sloten op de onderzoekslocatie, zijn de sleuven SL107 t/m SL109 en SL115 en SL118 gegraven. Dit onderzoek wordt in hoofdstuk 5 beschreven.
