ASBESTONDERZOEK IN PUIN

Bluesroute ong. te Middelburg
(voormalig Eendrachtsweg 10 Nieuw en Sint Joosland)

Rapportnummer: 20110053/rapp01
Status rapport: Versie 1
Datum rapport: 8 februari 2011

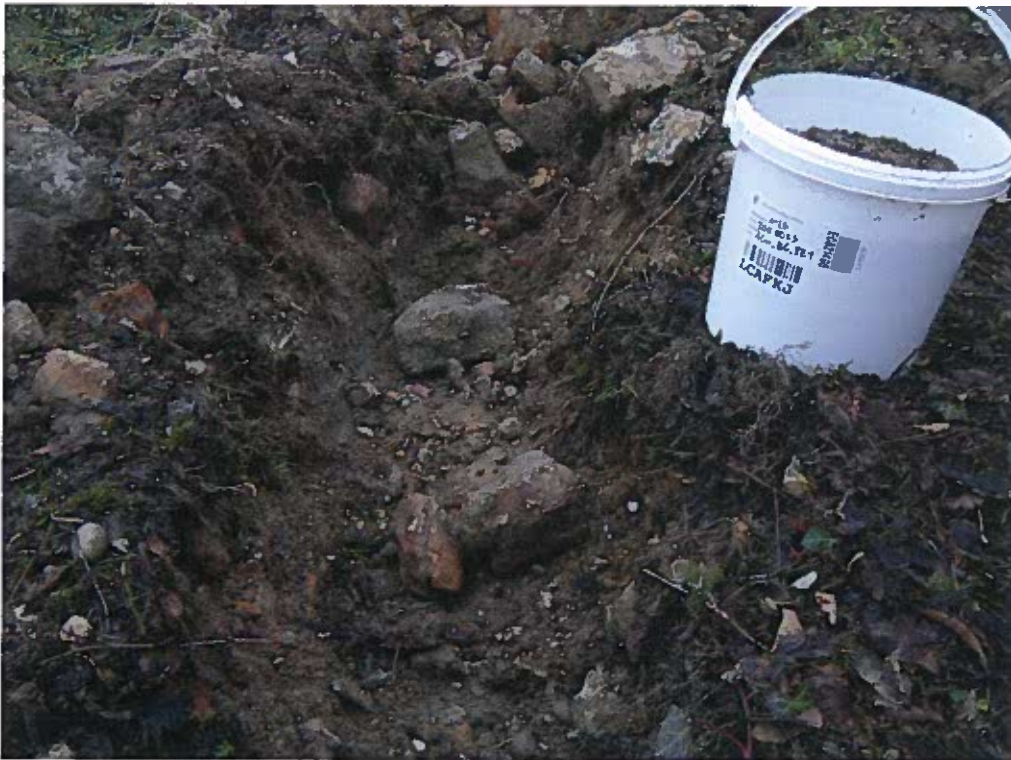
Foto 2. Inspectiesleuf SL2

Het materiaal uit de sleuven is eveneens geïnspecteerd, waarbij ter plaatse van sleuf SL2 en SL3 asbestverdachte materialen zijn aangetroffen.

Uit de analyseresultaten blijkt dat de aangetroffen materialen asbesthoudend zijn (12% chrysotiel). In het geanalyseerde mengmonsters van de puinverharding (APM BG) is geen asbest vastgesteld.

De gemiddelde concentratie aan asbest binnen RE1 is berekend op 4 mg/kg.ds. (zie bijlage 5). De maximale asbestconcentratie (>16 mm) is aangetoond in inspectiesleuf SL2 en bedraagt 18 mg/kg ds.
