BOERDERIJ "ZUIDHOF", MIDDELBURG

PROJECT : VERBOUWING BOERDERIJ ZUIDHOF
Noordweg 309, Sint Laurens

ONDERWERP : BESTAANDE SITUATIE

Verkennend bodemonderzoek
(inclusief asbestonderzoek)
Noordweg 309, Middelburg

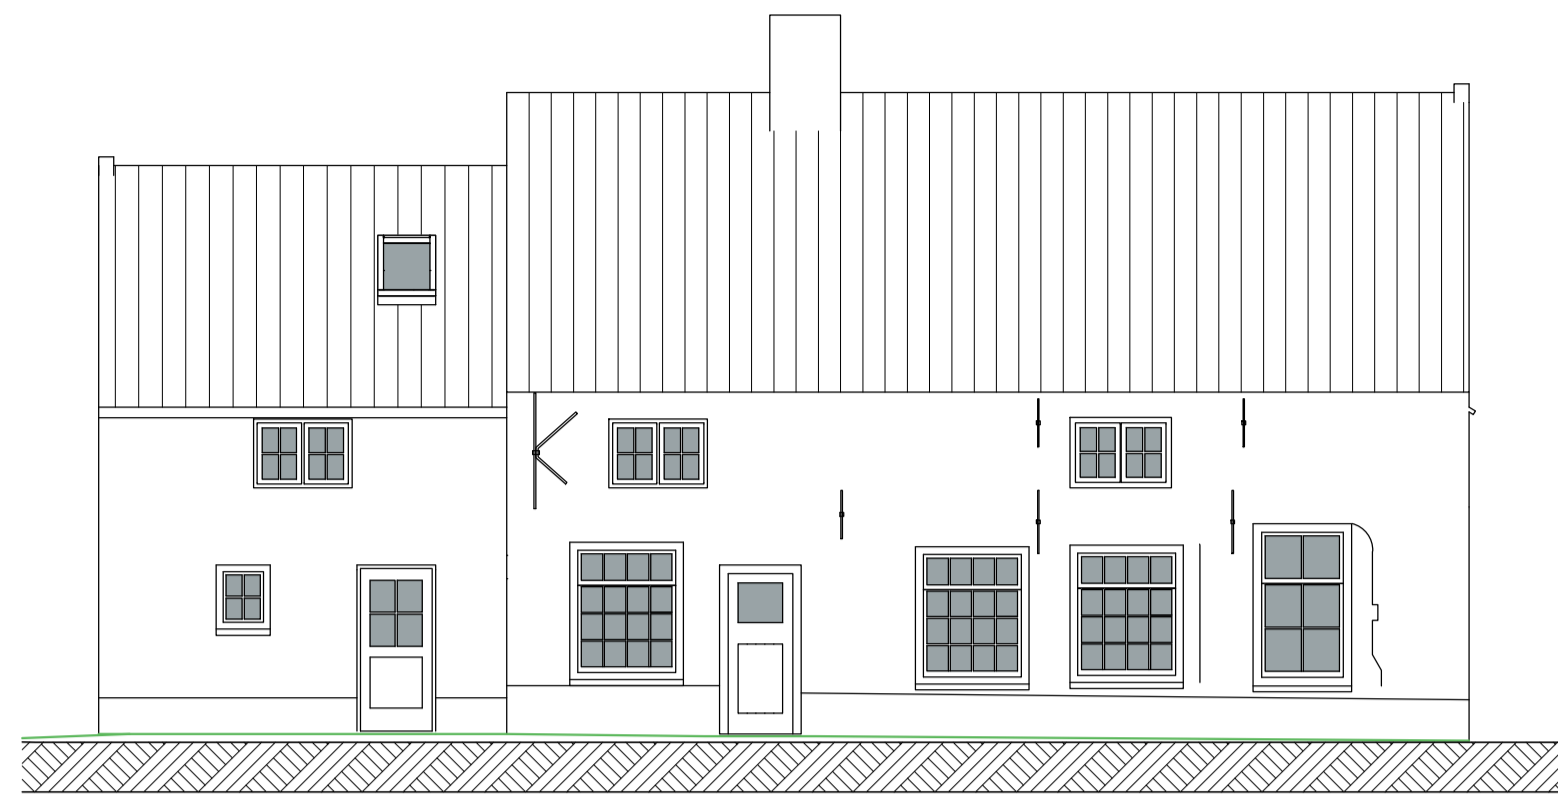
ZUIDGEVEL

Overzicht toe te passen materialen
 Bestaande hoofdgebouw (te restaureren)
 Gevels: baksteen; rood met witte pleisterlaag
 Plint: pleisterlaag; grijs
 Dak: oude holle pannen; rood
 Kozijnen: hout; zandkleurig
 Ramen: hout; wit
 Goten: zinken mastgoten

Nieuwe aanbouw ipv wagenschuur
 Gevel: baksteen; rood met witte pleisterlaag
 Plint: pleisterlaag; grijs
 Dak: oude holle pannen; rood
 (hergebruik van bestaande wagenschuur)
 Kozijnen: hout; zandkleurig
 Ramen: hout; wit
 Goten: zinken mastgoten

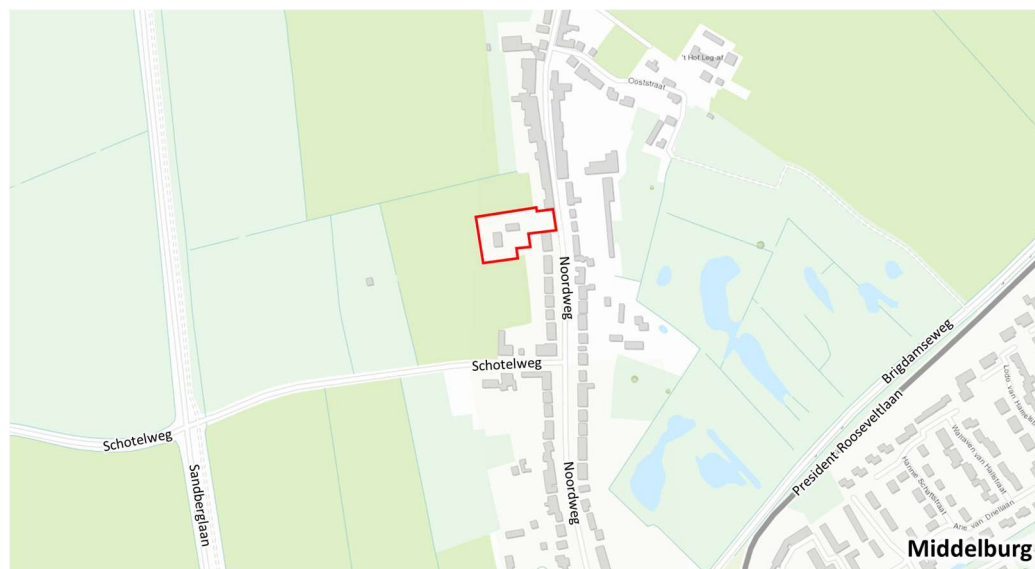
Figuur 1 De planlocatie (rood kader) is gelegen aan de Noordweg 309 te Middelburg (bron: arcgis.nl).

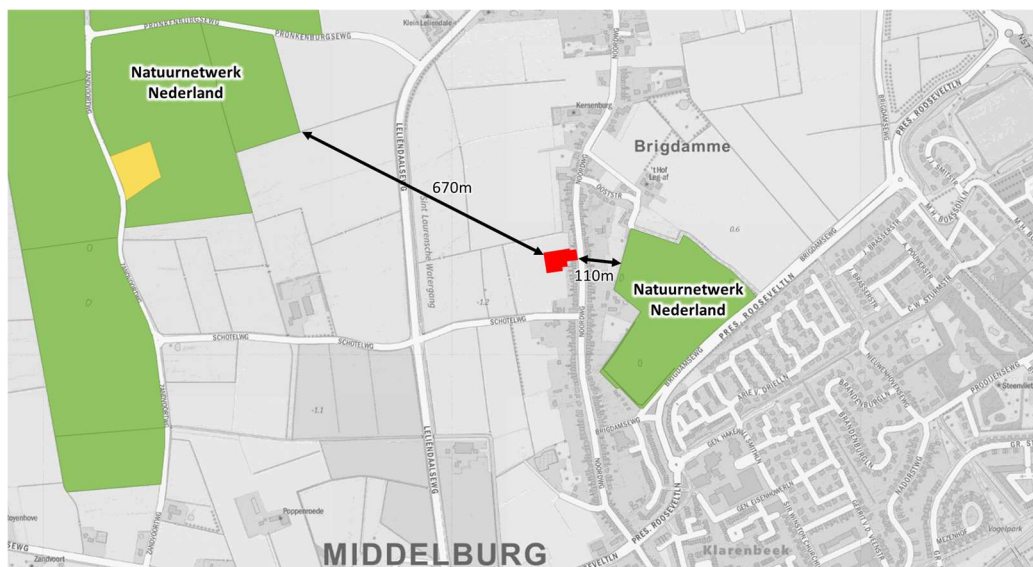
Figuur 3 De planlocatie (rood omkaderd) is gelegen op een afstand van 110 tot een Natuurnetwerk Nederland (bron: kaarten.zeeland.nl).

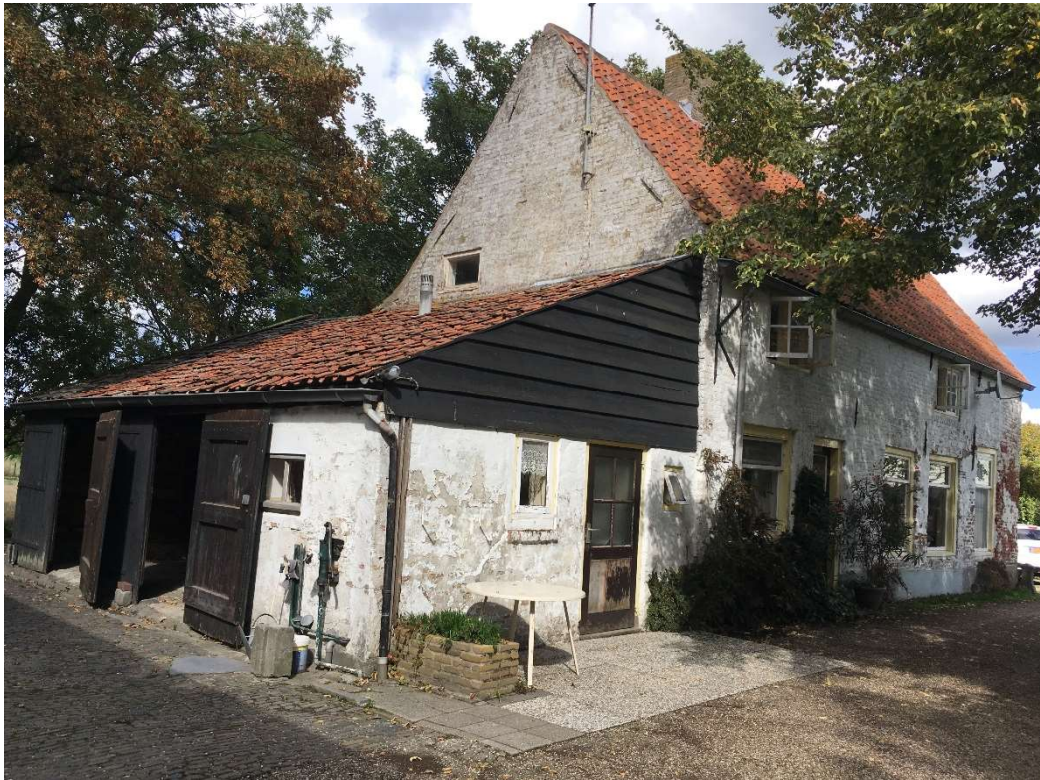
Figuur 1 De planlocatie is gelegen aan de Noordweg 309 te Middelburg. Op het perceel zijn een historische woonboerderij, een naoorlogse schuur en een berging gesitueerd.

De planlocatie is gelegen aan de Noordweg 309 te Middelburg. Op het terrein is een oude boerderij woning uit de 17^{de} eeuw (mogelijk ouder) en een recentere schuur aanwezig. De boerderijwoning is opgetrokken uit steens metselwerk, zonder spouw en draagt een pannendak. De uitbreiding van de woning aan de noordzijde is eveneens opgetrokken uit steens metselwerk en draagt een pannendak, zonder dakbeschot. De aanbouw aan de achterzijde van de woning is deel opgetrokken uit metselwerk (entree van de woning) en deels uit rabatdelen. Het dak is belegen met pannen waarbij er eveneens geen dakbeschot aanwezig is. De naoorlogse schuur is opgetrokken uit metselwerk met spouw en draagt een pannendak dat aan de binnenzijde is voorzien van riet. Ten noorden van de schuur is tevens een kleine berging aanwezig. Voor de woning (oostzijde) is een fruitboomgaard en een oprit gelegen. Aan de zuidzijde van de woning is een siertuin en een moestuin aanwezig. Het terrein achter de schuur (westzijde) is ingericht met een gazon waarin enkele solitaire bomen staan. De (gedeeltelijk) zuid-, west- en oostzijde van het plangebied is omrand met houtwallen waarin inheemse bomen en struiken groeien. De planlocatie wordt onderhouden met een zeer hoog kwaliteitsbeeld. In bijlage 1 zijn een aantal foto's opgenomen die een impressie geven van de planlocatie en de directe omgeving hiervan.

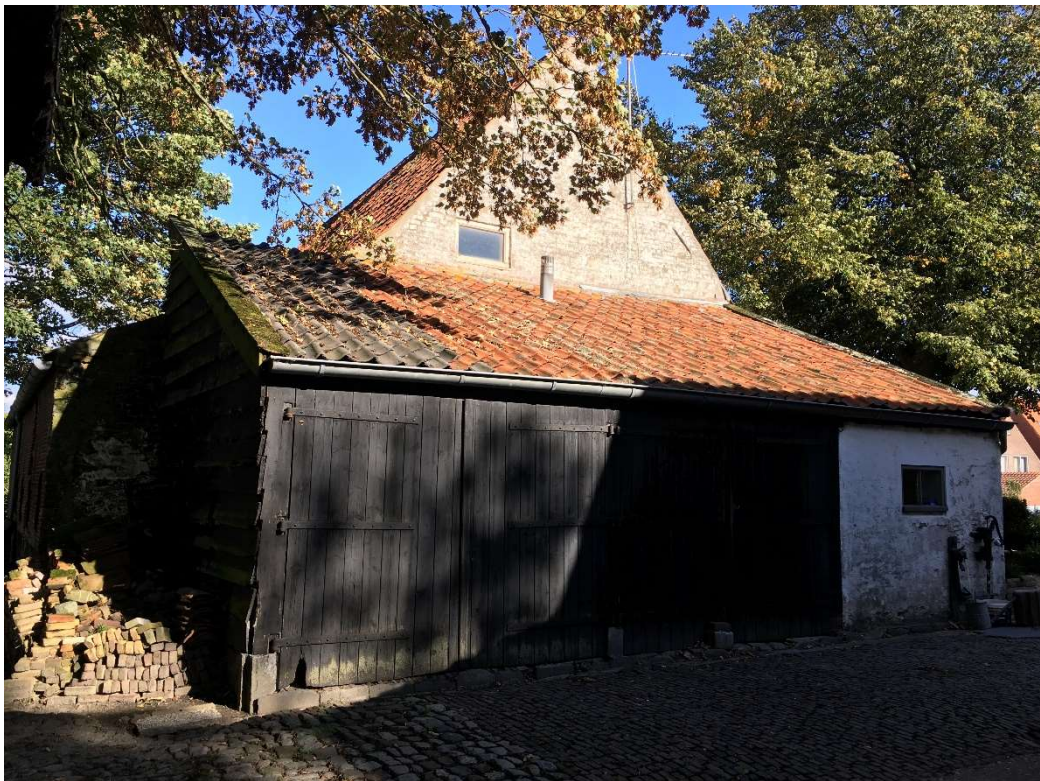
Figuur 2 De boerderijwoning uit de 17^{de} eeuw is opgetrokken uit steens metselwerk en draagt een pannendak. De aanbouw is grotendeel opgetrokken uit rabatdelen. In de zuidzijde van de aanbouw is een uit steen metselwerk opgetrokken entree naar de woning aanwezig. Het dak bestaat uit pannen, zonder dakbeschoot.

Gelet op de bouwtechnische eigenschappen van aan werkzaamheden onderhevige bebouwing zijn vaste rust- en of verblijfplaatsen van gebouwbewonende vleermuizen niet waarschijnlijk. De muren van de boerderij zijn opgetrokken uit steens metselwerk. Op enkele plekken zijn scheuren aanwezig in deze muren. Het verblijf in de scheur zelf beschermt vleermuizen niet tegen de elementen, waardoor een functie als vaste rust- en/of verblijfplaats is uitgesloten. De dakranden zijn afgewerkt met specie waardoor toegang naar achtergelegen ruimte niet mogelijk is. Een aantal pannen van het dak van de uitbreiding aan de noordzijde liggen wat scheef, echter is er op deze dak-zijde geen dakbeschot aanwezig waardoor achterliggende ruimten (die potentieel geschikt zijn als vaste rust- of verblijfplaats) ontbreken. De wanden van de te slopen aanbouw bestaan uit rabatdelen zonder isolatie. Het dak van de aanbouw heeft geen dakbeschot. Derhalve zijn achterliggende ruimte met een stabiel microklimaat (een constante (lage) temperatuur, een hoge luchtvochtigheid en weinig invloed van weersomstandigheden) niet aanwezig. Vaste rust- en of verblijfplaatsen worden derhalve niet verwacht. De potentie van de omliggende bebouwing is niet in het onderzoek meegenomen omdat deze niet aan de ontwikkelingen onderhevig zijn.

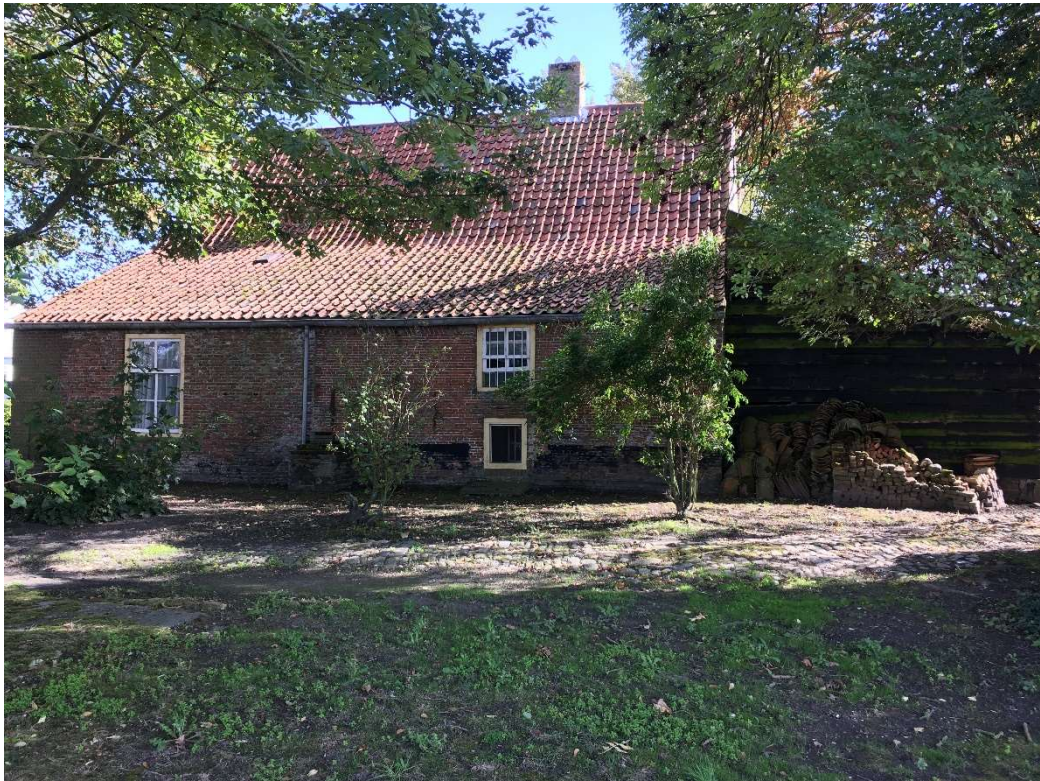
Figuur 3 De initiatiefnemer is voornemens om de voornamelijk houten aanbouw aan de achterzijde van de boerderijwoning te slopen waarna een nieuwe aanbouw gerealiseerd wordt.

De beoogde ontwikkeling betreft de sloop van een aanbouw aan de achterzijde (westzijde) van de woonboerderij, waarna de woonboerderij aan deze zijde wordt verlengd in dezelfde hoogte. De werkzaamheden gedurende de ontwikkeling kunnen leiden tot een tijdelijke toename in stikstofdepositie (projecteffect). Een toename in stikstofdepositie kan een effect sorteren op kwetsbare en gevoelige habitattypen. Echter leert de ervaring dat het projecteffect bij soortgelijke en grotere projecten en de afstand tot kwetsbare habitats dat de stikstofdepositie veelal onder de drempelwaarde van 0,05 mol/hectare/jaar blijft. Sinds 1 januari 2017 is de beleidsvoering en beoordeling gedecentraliseerd van de overheid naar de provincie. Door deze decentralisatie zijn er verschillen in interpretatie, toetsing en beoordeling van ruimtelijke ingrepen in relatie tot de Programmatische Aanpak Stikstof (PAS). Ondanks dat er geen effecten verwacht worden, kan door de provincie ten behoeve van een feitelijke rekenkundige onderbouwing, een Aerijsberekening worden gevraagd.
