**Eindrapport verkennend bodemonderzoek inclusief
asbest in grond
Molendijk 24 Nieuw en Sint-Joosland**

Project 23180025
3 mei 2018

Opdrachtgever: Rottier Technisch Advies
Thibautstraat 17
4363 BE AAGTEKERKE

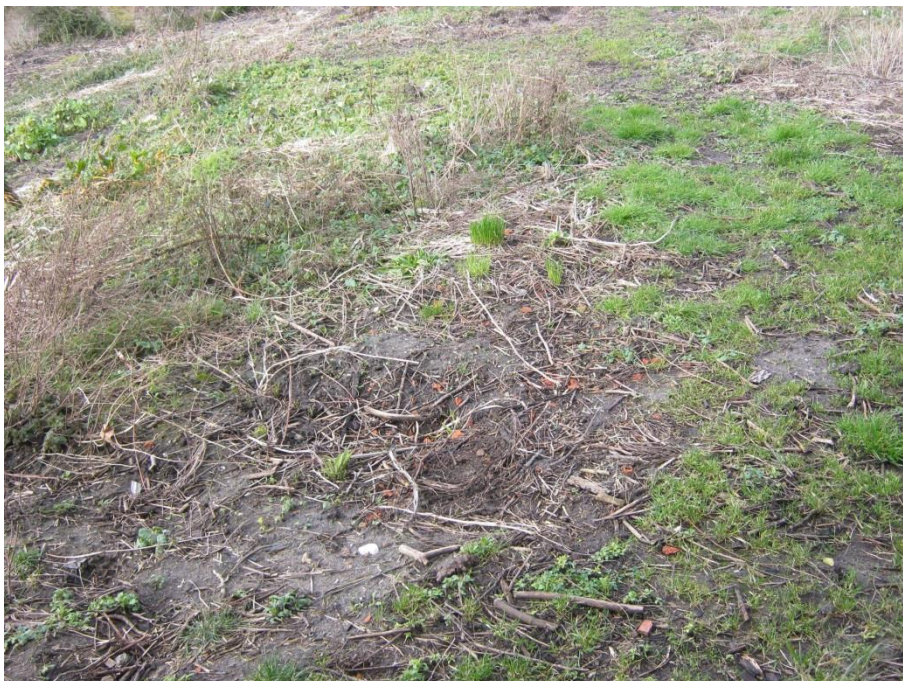
Gebaseerd op het feit dat tijdens het locatiebezoek puinresten van onduidelijke herkomst op het maaiveld zijn waargenomen, dient te worden uitgegaan van de hypothese: verdacht voor bodemverontreiniging met asbest.

In diverse boringen worden resten baksteen, resten grind en resten puin aangetroffen tot een diepte van ca 50 cm-mv en plaatselijk tot een diepte van 120 cm-mv.

Puinbijmenging op het maaiveld zichtbaar

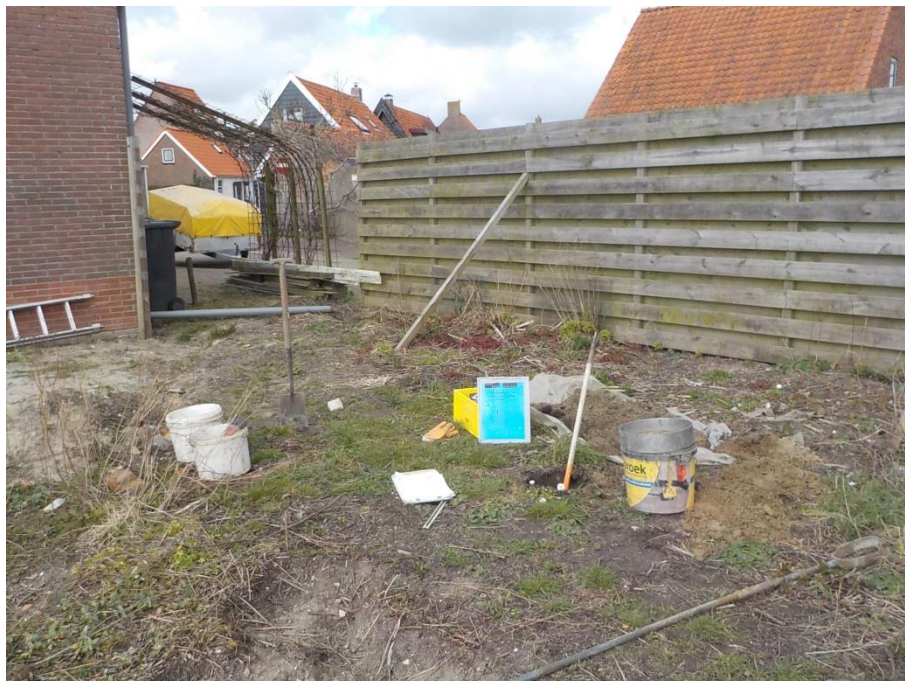
In één van de bovengenoemde proefgaten (proefgat 1) is een grondboring met een Edelmanboor (ø 12 cm) uitgevoerd van 0,5 tot 2,0 m–mv. De grond uit deze boring is eveneens gezeefd en visueel onderzocht op asbestverdachte materialen. Er werd geen asbestverdacht materiaal aangetroffen.

Locatie proefgat 1 asbestonderzoek

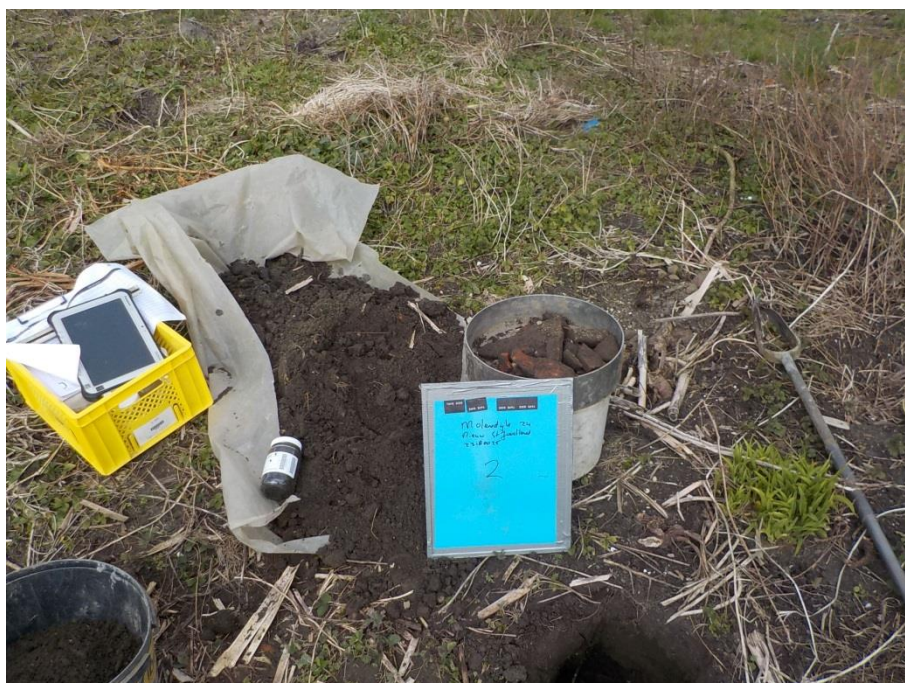
Het uitgegraven materiaal is gezeefd (maaswijdte 20 mm) en visueel geïnspecteerd op het voorkomen van grove asbestverdachte materialen (stukken groter dan 20 mm). In de uitgegraven grond werd geen asbestverdacht materiaal aangetroffen.

Proefgat 2 asbestonderzoek
