**Eindrapport verkennend bodemonderzoek inclusief asbest
Sportlaan 25 en Nassaulaan 10 te Middelburg**

Project 23170258

1 maart 2018

Opdrachtgever: Gemeente Middelburg
Postbus 6000
4330 LA MIDDELBURG

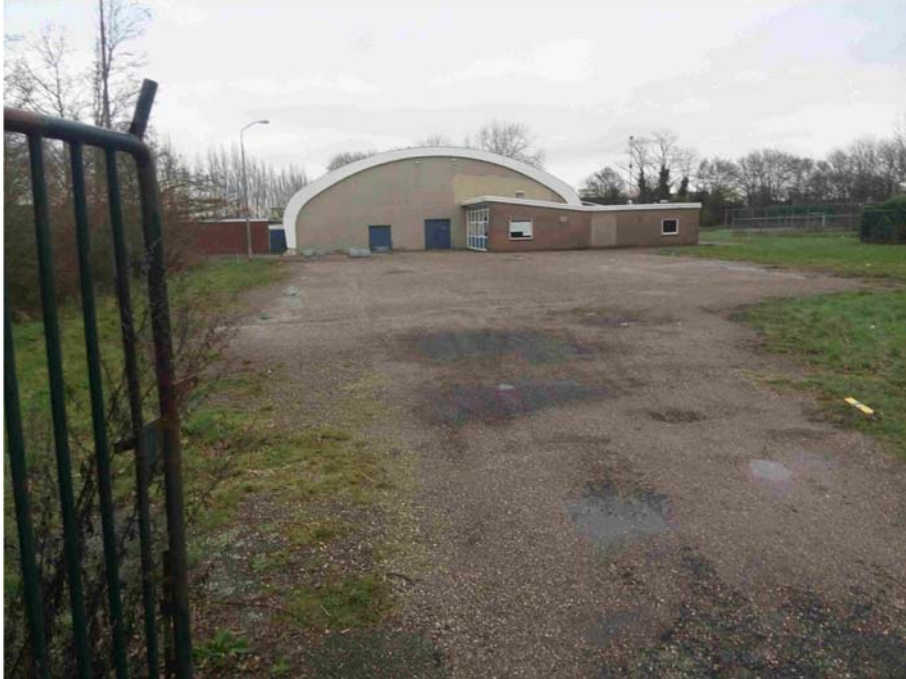
Op 21 december 2017 en 31 januari 2018 is een locatiebezoek uitgevoerd. Hierbij werden diverse asfaltverhardingen geconstateerd welke vermoedelijk zijn gefundeerd op puinlagen. Aan de voorzijde van

de panden aan Nassaulaan 10 was het asfalt plaatselijk reeds dermate versleten dat in de betreffende gaten puinlagen zichtbaar waren. Verder werden geen bijzonderheden geconstateerd.

Nassaulaan 10, zicht richting oosten

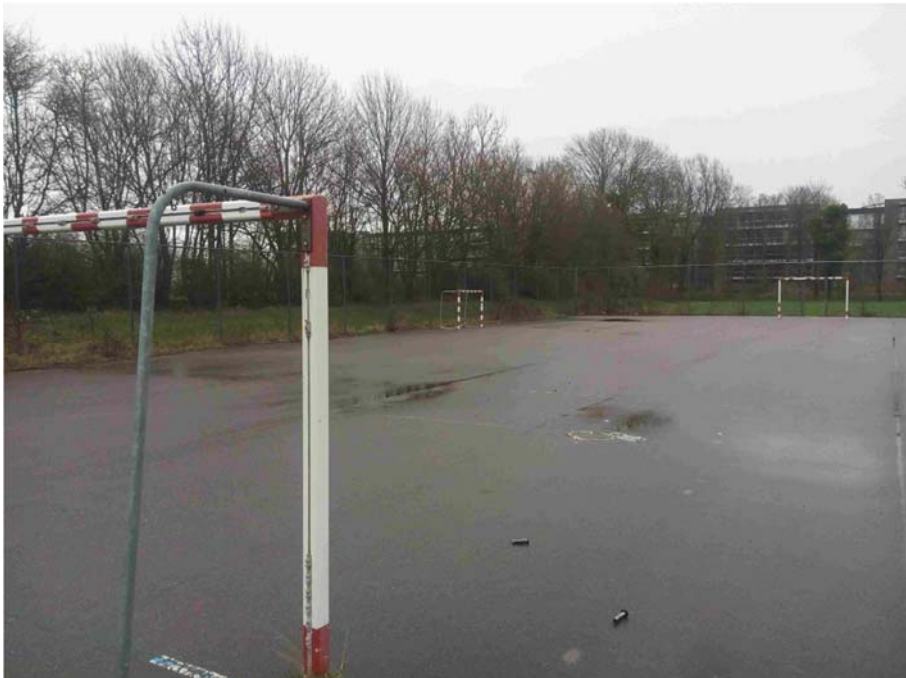
Nassaulaan 10, voetbalveld met zicht richting oosten
