## RAPPORT

### Historisch bodemonderzoek Tiendweg 5b te Noordeloos

**Projectnummer** : 14KL278

**Datum** : 29 september 2014

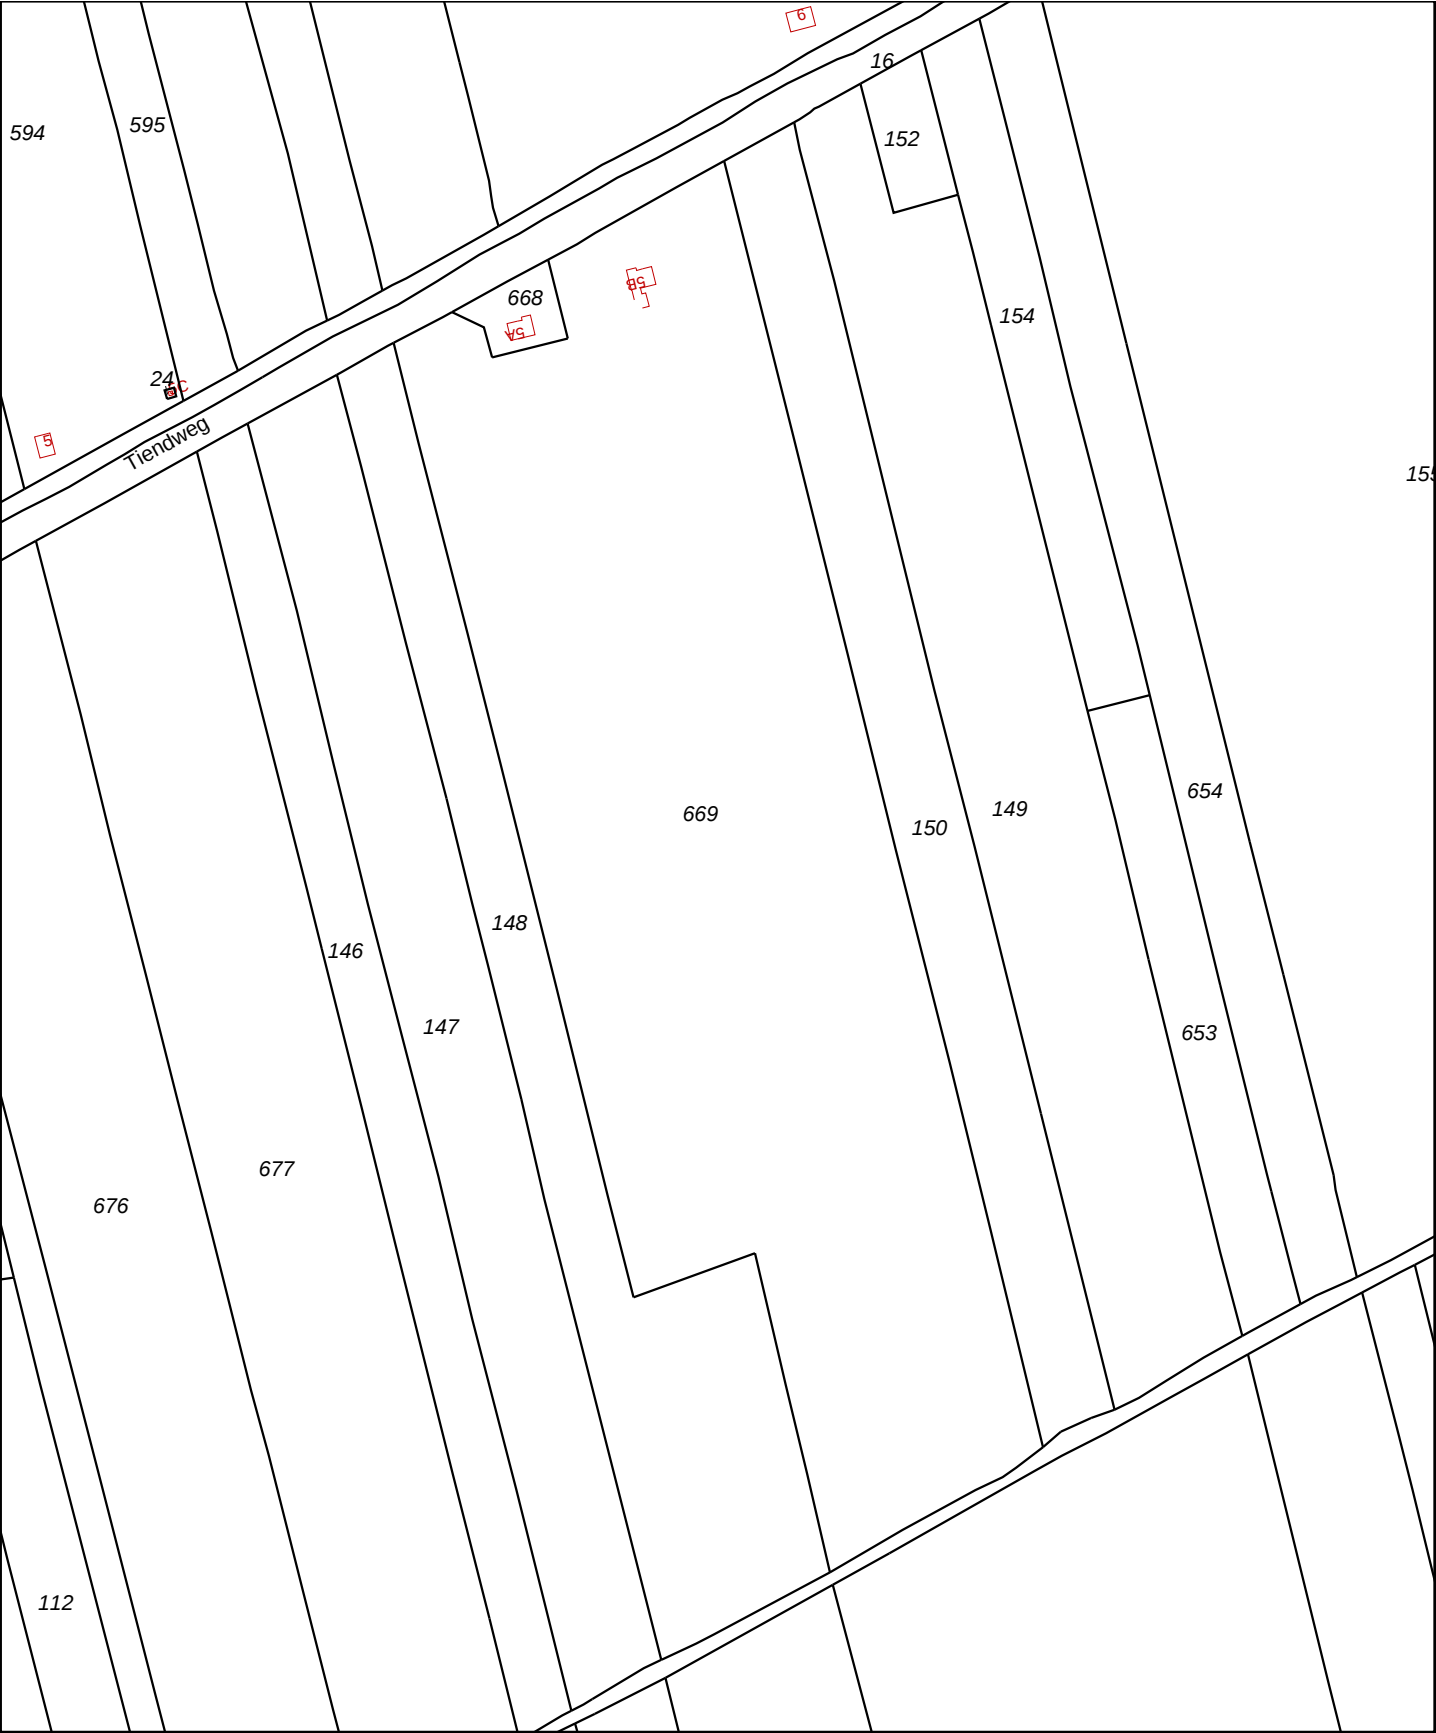
## **Bijlage 1: Ligging van de locatie en kadastrale kaart**

Hier bevindt zich Kadastraal object NOORDELOOS C 669  
Tiendweg 5B, 4225 PN NOORDELOOS  
CC-BY Kadaster.

De onderzoekslocatie ligt aan de Tiendweg 5b te Noordeloos en betreft de kadastrale percelen bekend als *Gemeente Noordeloos, sectie C, nrs. 150, 668 en 669*. Voor een topografisch overzicht van de locatie en omgeving verwijzen wij naar de tekening in bijlage 1.

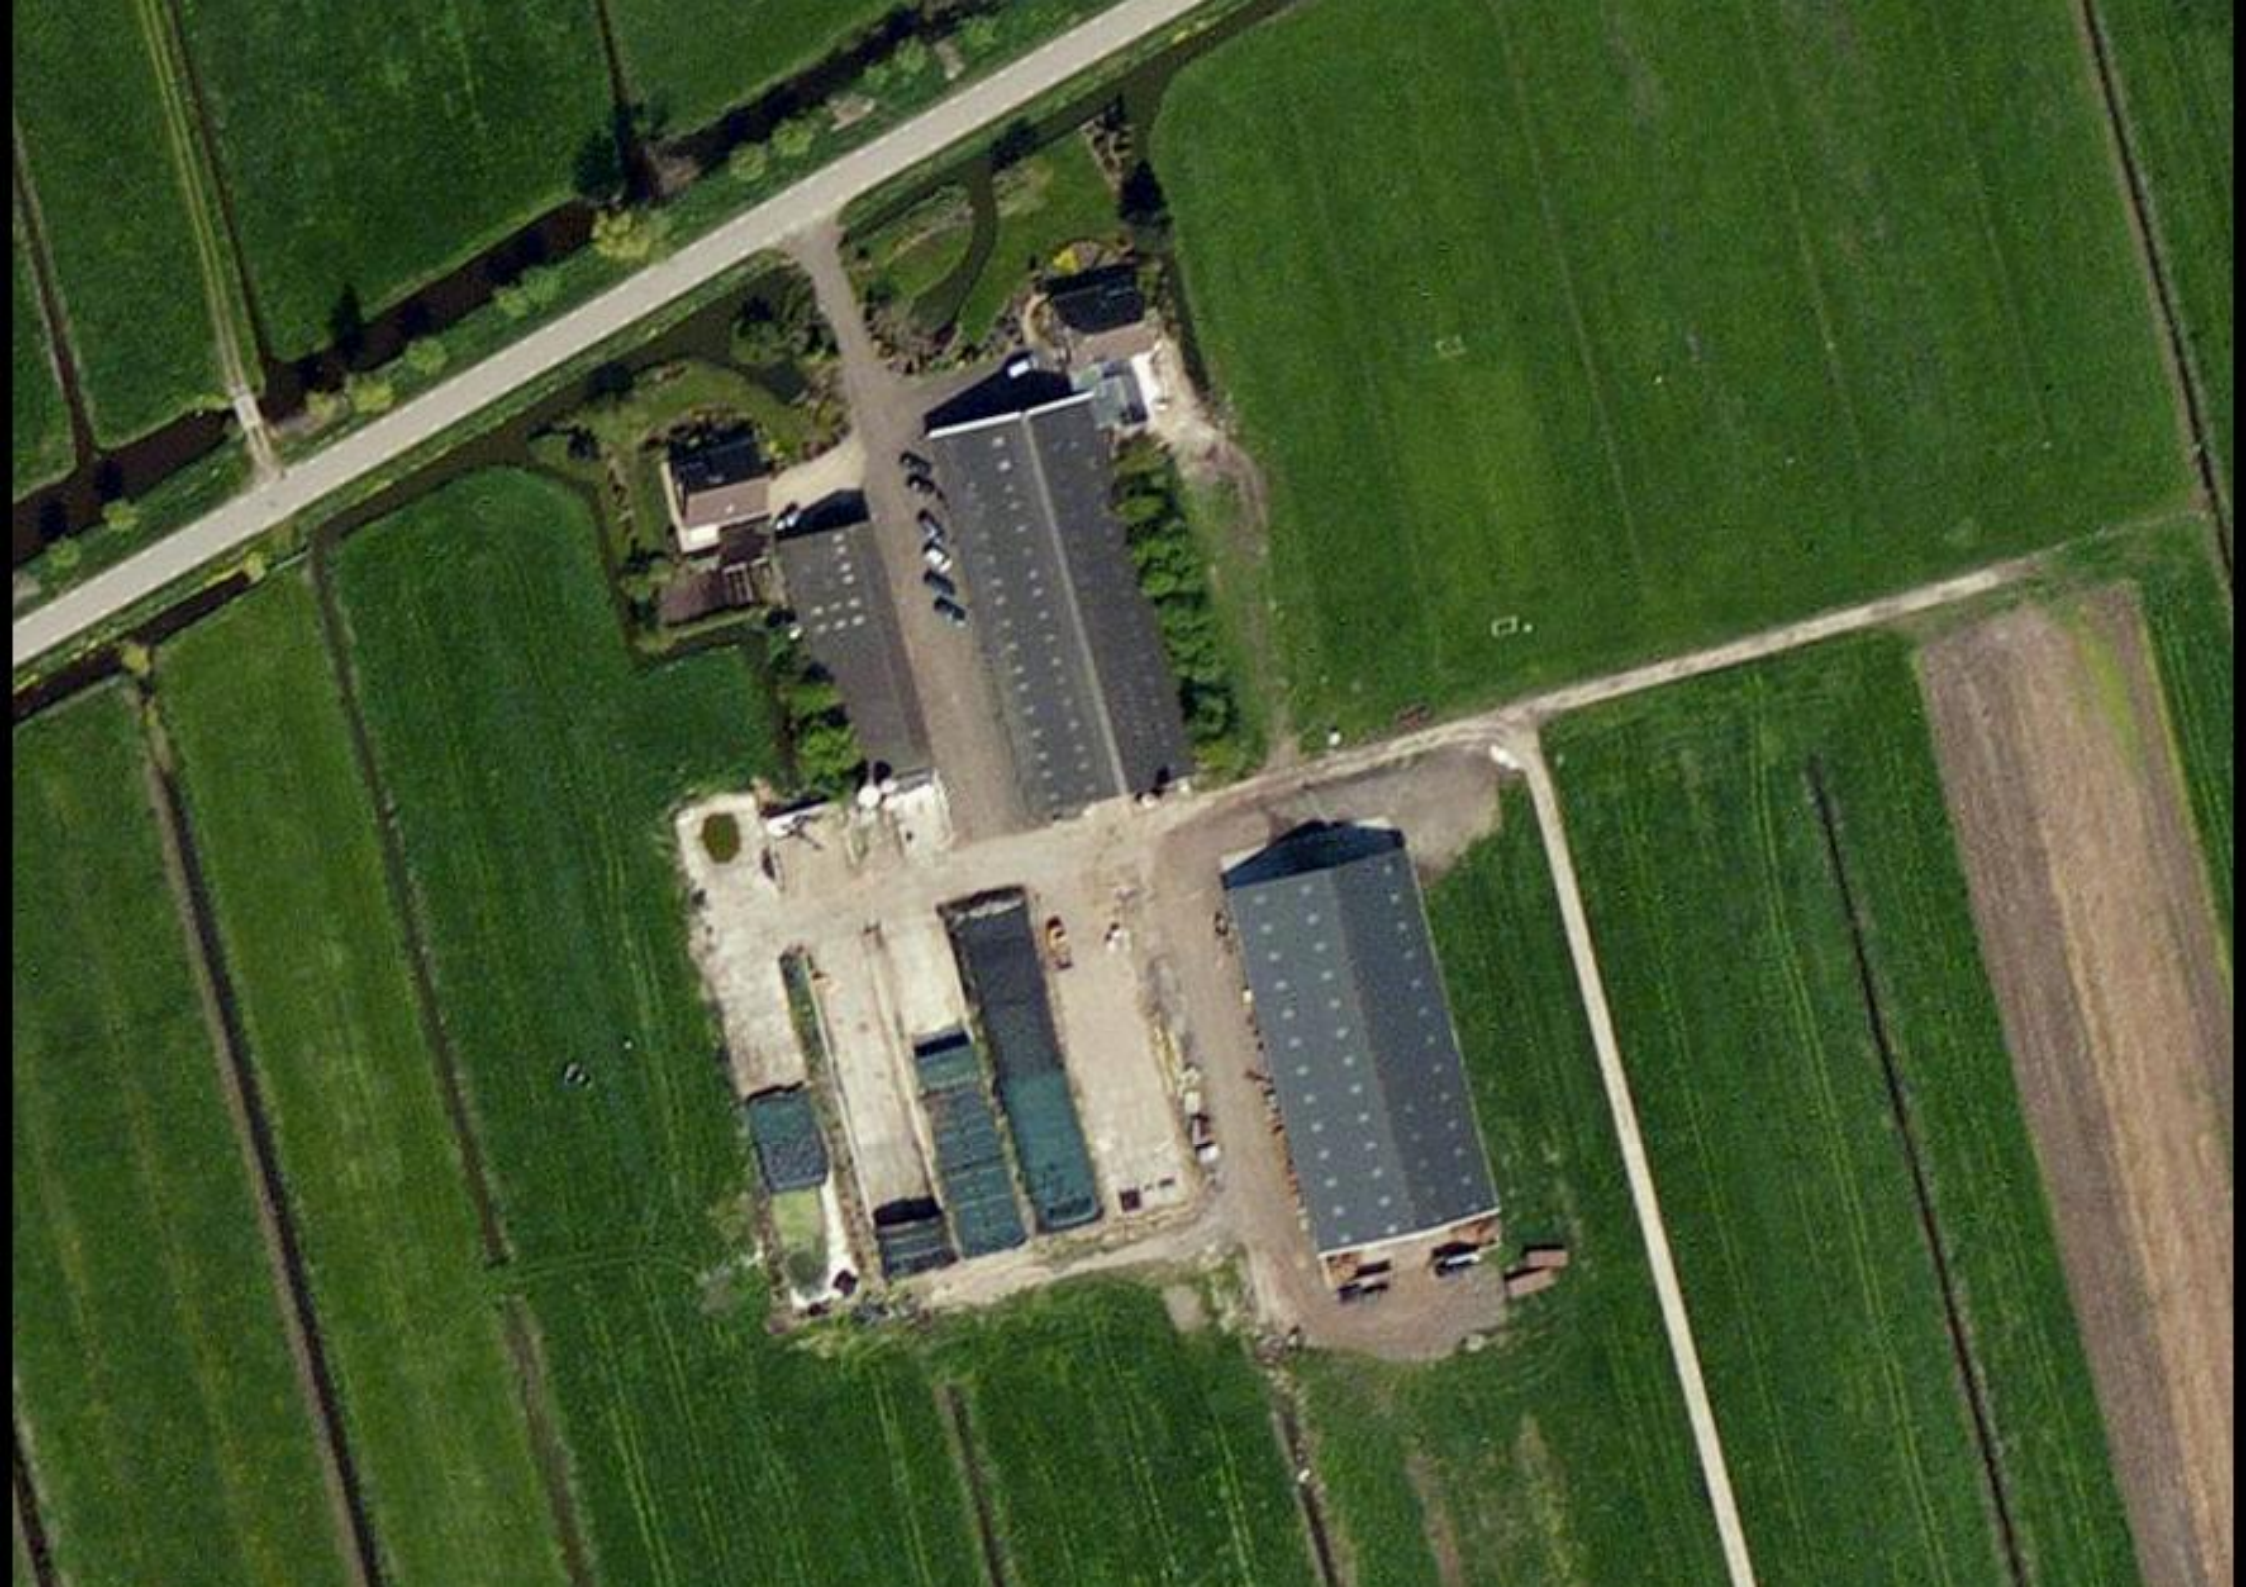
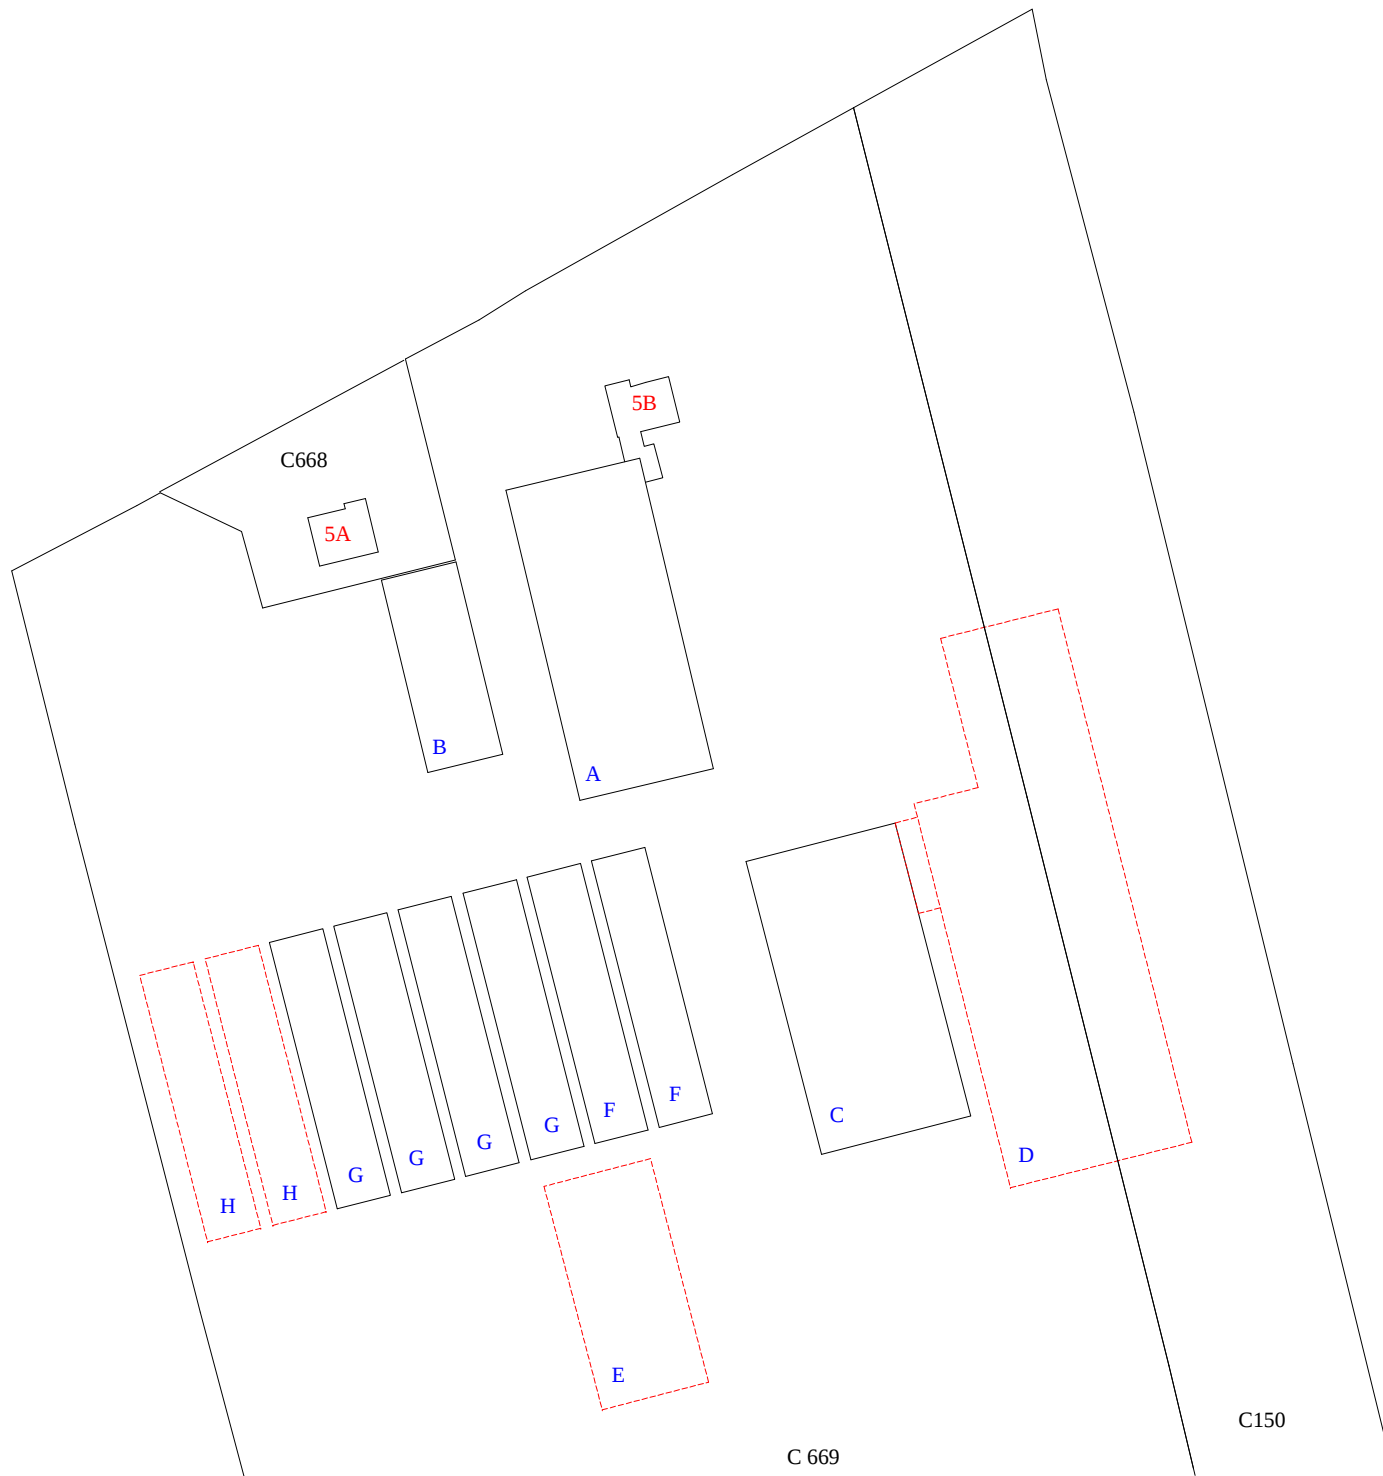
## **Bijlage 2: Luchtfoto en overzichtstekening met uitbreidingscontouren**

- onderzoeklocatie
- A stal jongvee
- B kalverenstal
- C stal melkvee
- D nieuw te bouwen stal melkvee
- E nieuw te bouwen werktuigenberging
- F kuilplaat
- G sleufsilo
- H nieuw te plaatsen sleufsilo

De gehele locatie aan de Tiendweg 5b te Noordeloos betreft drie kadastrale percelen en heeft een oppervlakte van circa 11,5 hectare. Op de percelen bevinden zich twee woningen en diverse stallen en schuren. De woningen bevinden zich aan de noordzijde van de kadastrale perceelnummers C668 en C669. De oprit naar de diverse stallen en schuren, welke zich ten zuiden van de woningen bevindt, loopt tussen de woningen door. De sleufsilos bevinden zich aan de zuidwestzijde van het bouwblok Naast de zes sleufsilos (aan de oostzijde van het huidige bouwblok) bevindt zich de huidige melkveestal. De sleufsilos worden uitgebreid met twee stuks (circa 1.100 m<sup>2</sup>) aan de westzijde van de bestaande sleufsilos, ten zuiden van de sleufsilos wordt een werktuigenberging (circa 840 m<sup>2</sup>) gerealiseerd en ten oosten van de huidige melkveestal wordt een nieuwe melkveestal (circa 3.100 m<sup>2</sup>) bijgebouwd. Voor een overzicht verwijzen wij u naar bijlage 2.

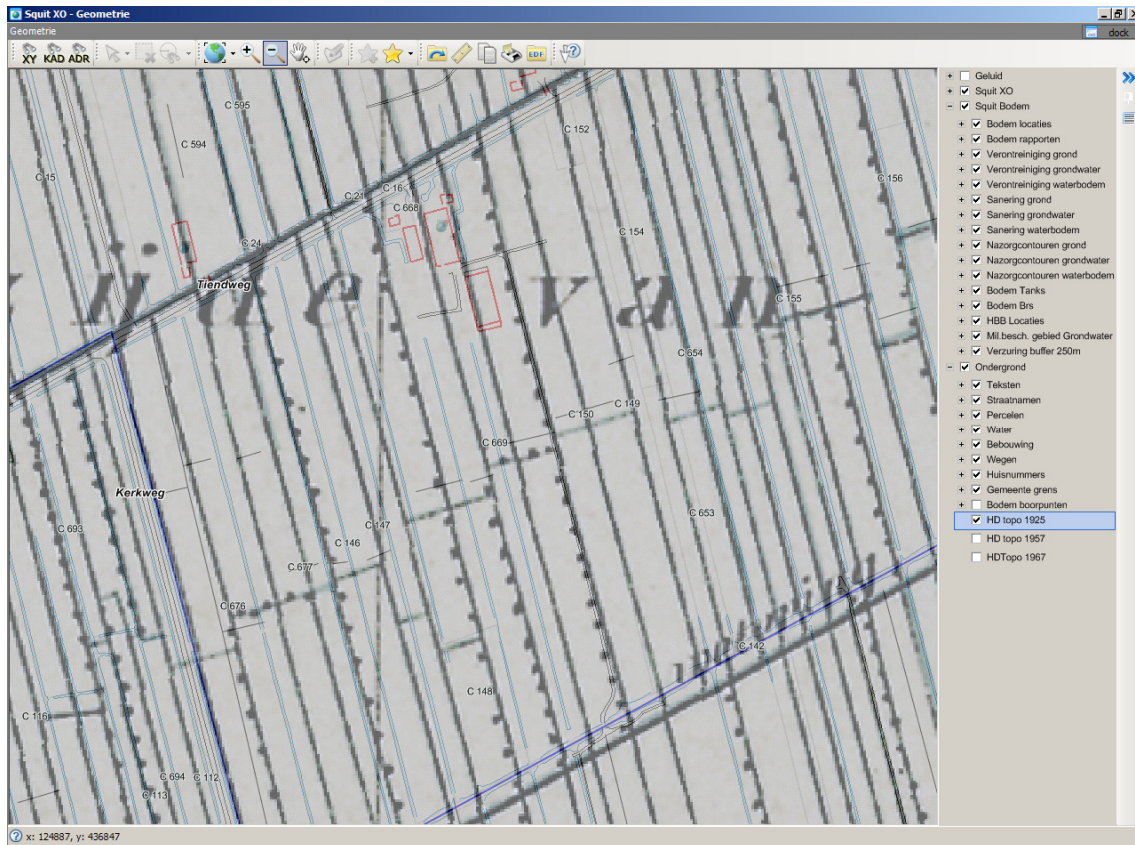
Kaart uit 1925.

Denk aan de aanwezigheid van mogelijk gedempte sloten en/of boomgaarden.

Kaart uit 1925, is mogelijk verschoven ten opzichte van de basiskaart.

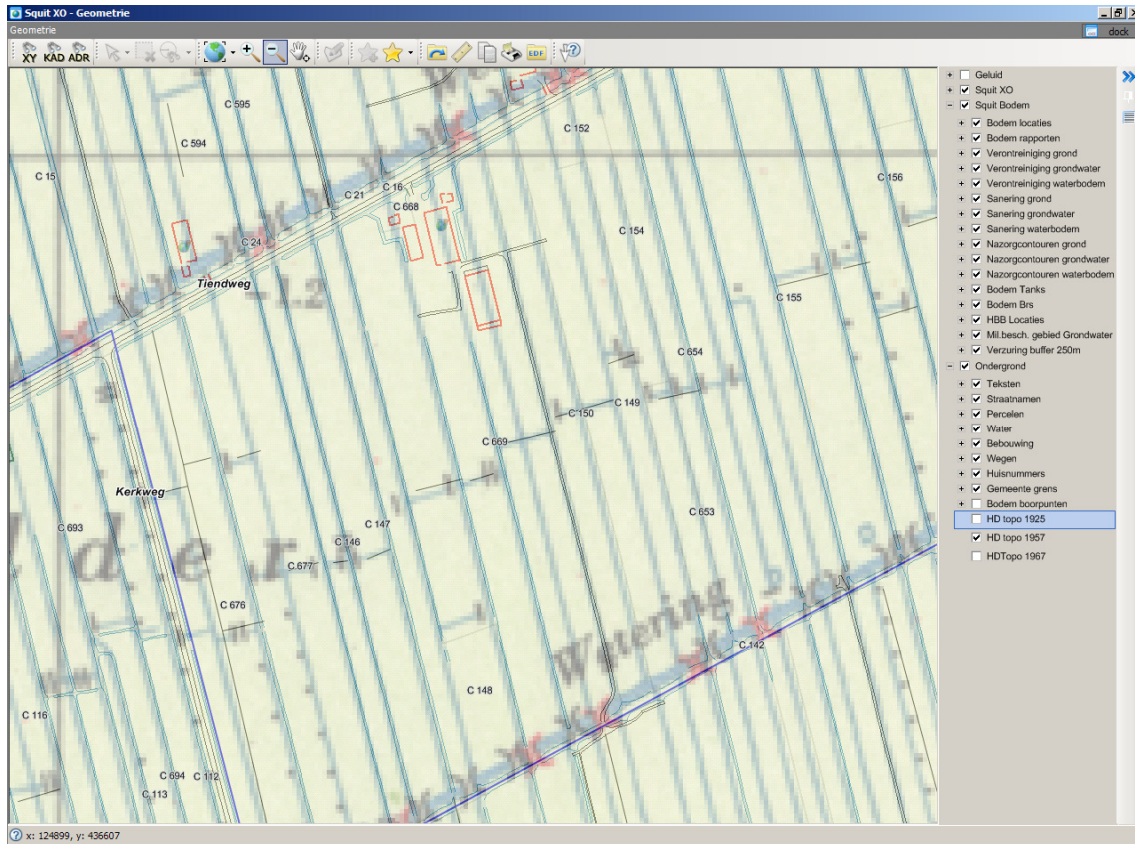
Kaart uit 1957.

Denk aan de aanwezigheid van mogelijk gedempte sloten en/of boomgaarden.

Kaart uit 1957, is mogelijk verschoven ten opzichte van de basiskaart.

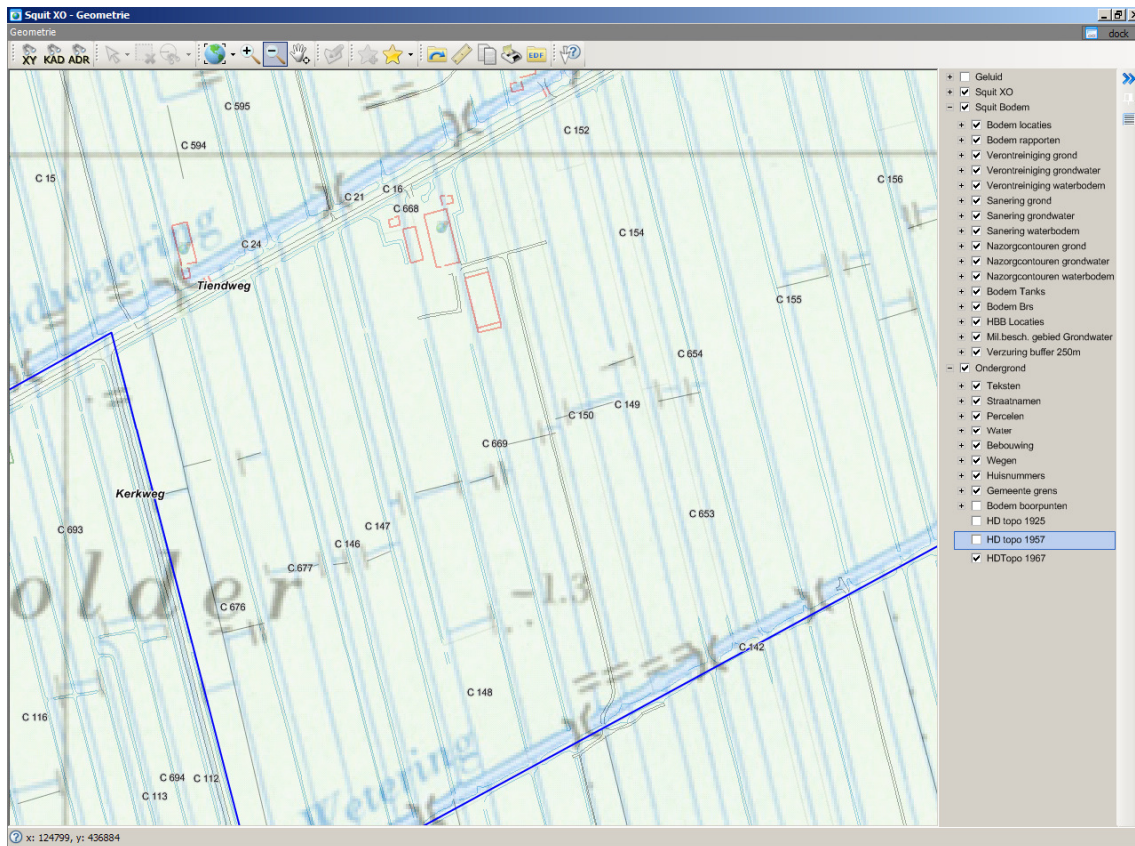
Kaart uit 1967.

Denk aan de aanwezigheid van mogelijk gedempte sloten en/of boomgaarden.

Kaart uit 1967, is mogelijk verschoven ten opzichte van de basiskaart.
